VIA FERRATA EL CHORRO

Municipio: Álora

Estado inicial:

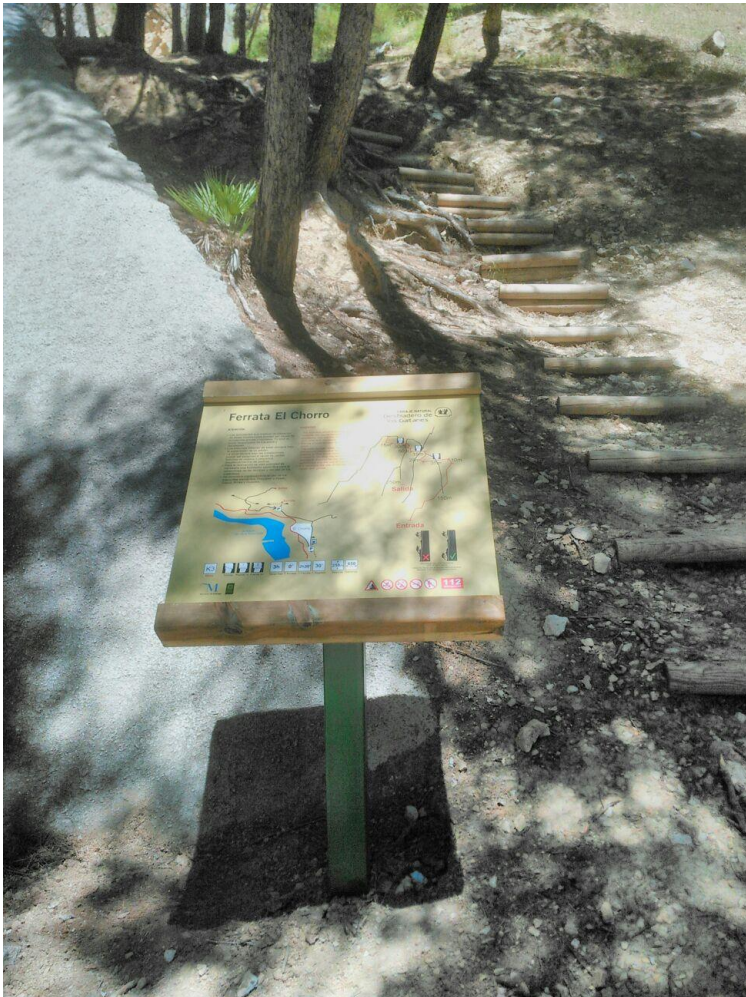
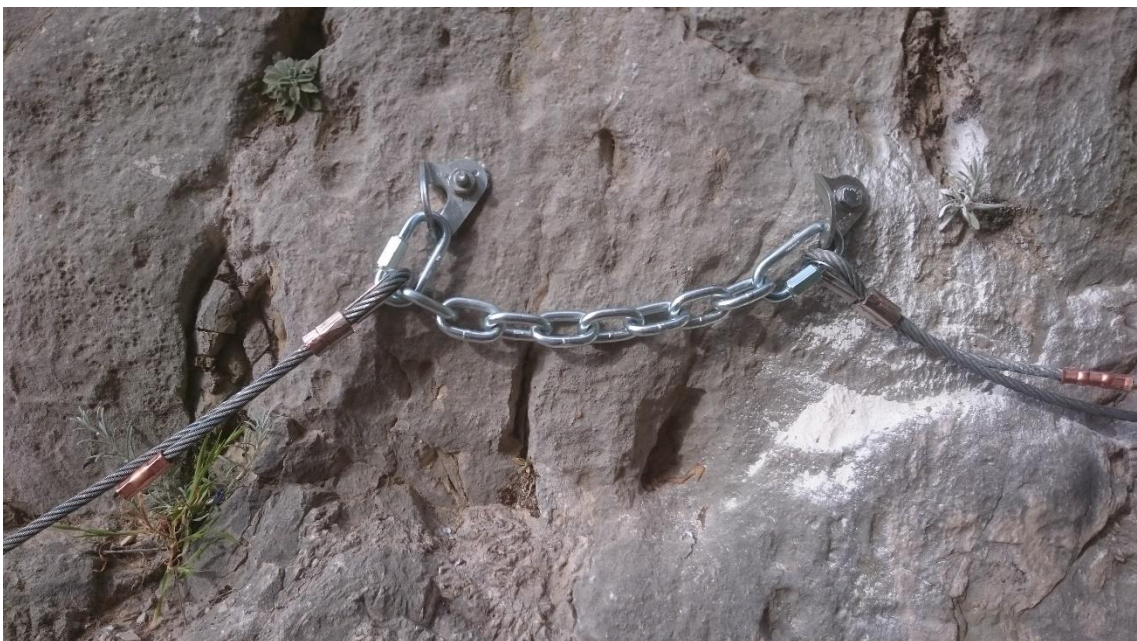
Fotos:

- La vía Ferrata es de nueva construcción, se encuentra en perfecto estado
- Finales de cable cerrados con casquillo prensado
- Sujetacables sin oxidación y con recubrimiento anti óxido
- Guardacabos en todas las cocas del cable
- Camino de salida señalizado y en buen estado
