ETAPA 19: CAMPILLOS – CAMPILLOS (EMBALSES DEL GUADALHORCE)

➤ **PERFIL ETAPA19: Perfil de altitud e identificación por tramos.**

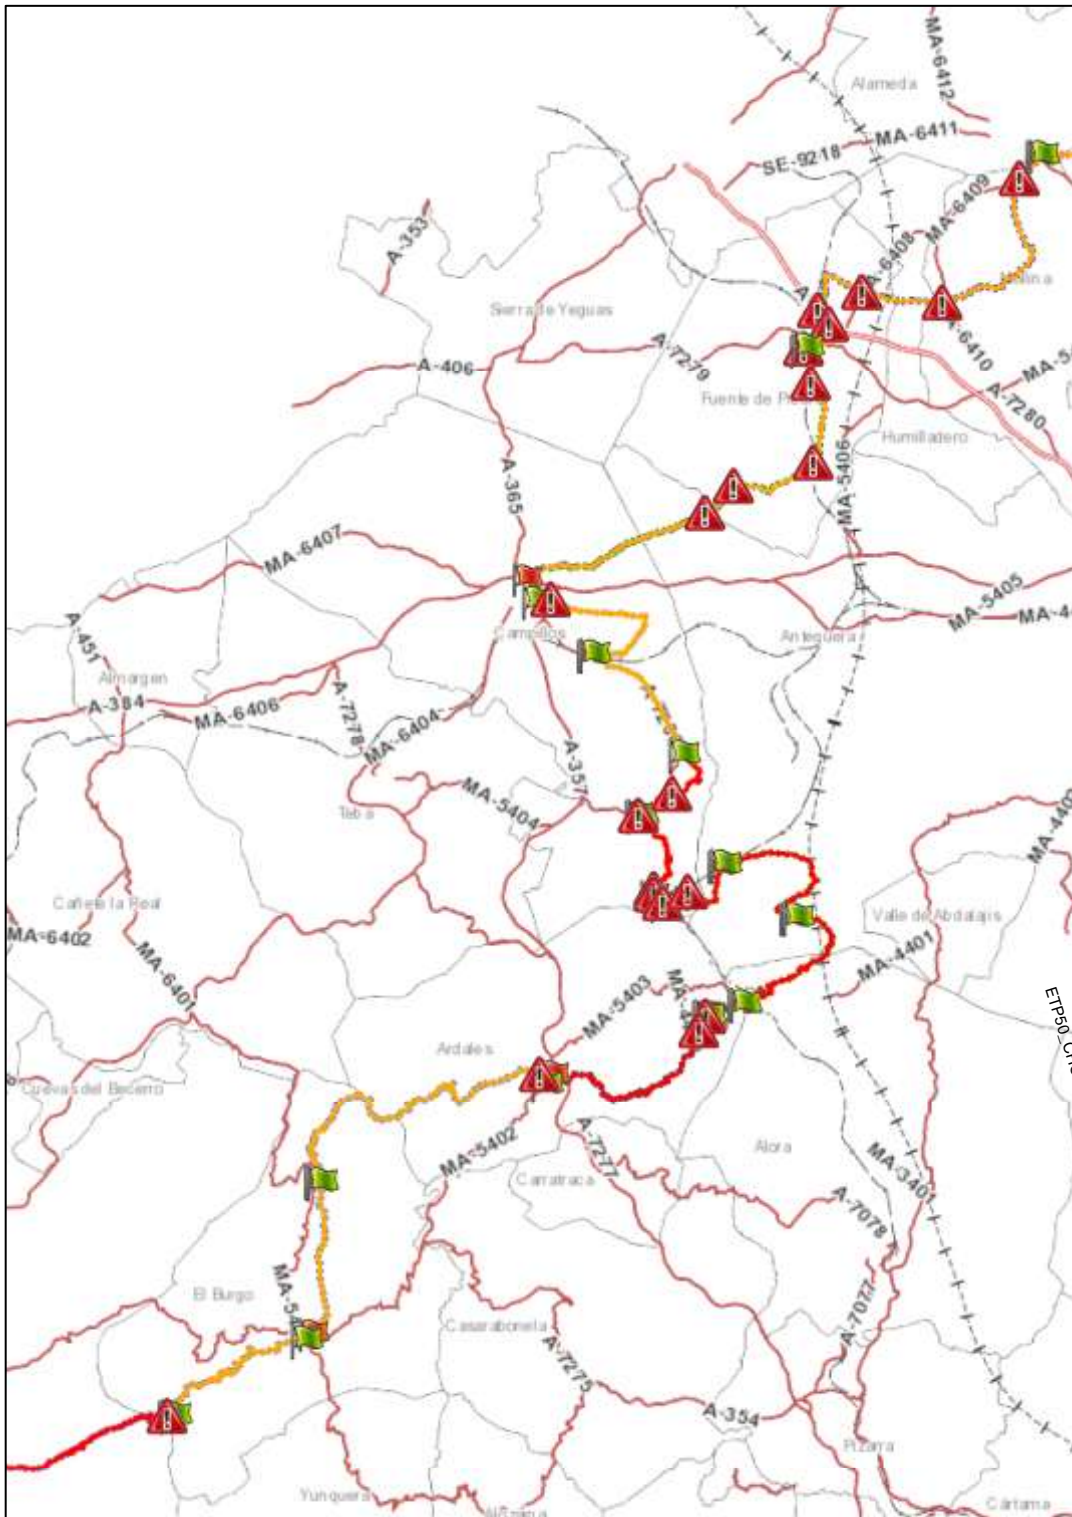
➤ MAPA ETAPA 19: Identificación por Tramos/ nivel de accesibilidad para PMR.
