ETAPA 7: Cómputa - Canillas de Aceituno

Tramo Nº 2 Canillas de Albaida – Calzada Romana: tramo **No Accesible** para PMR

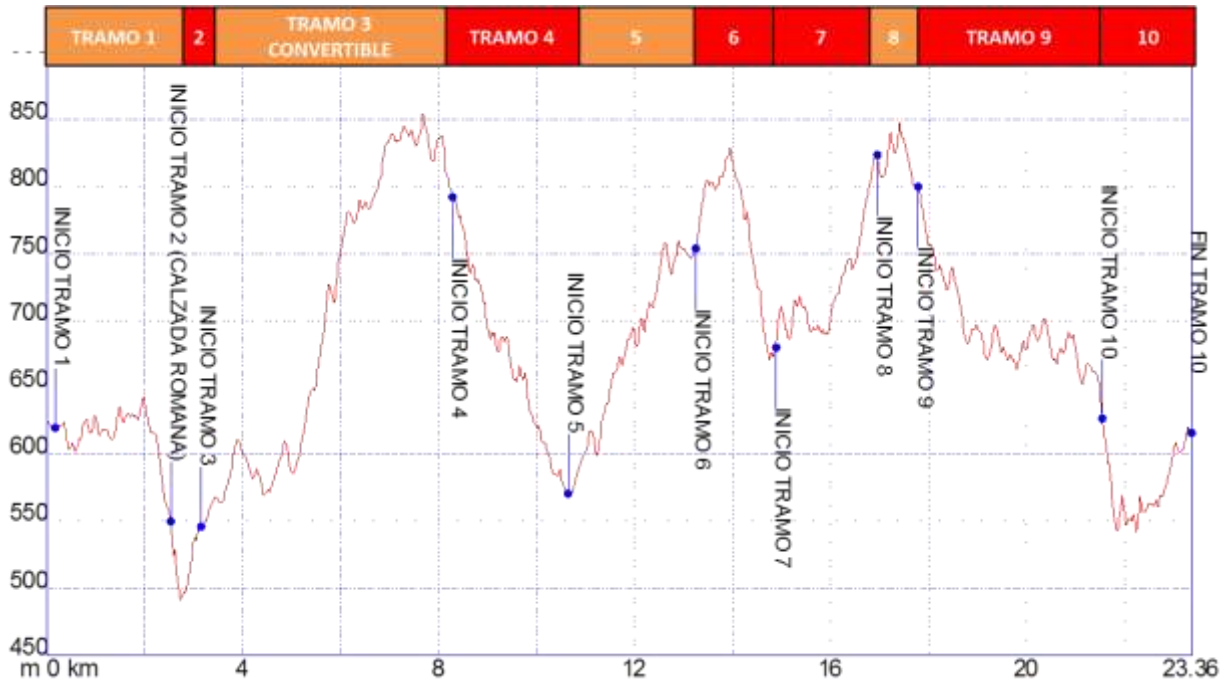
➤ **PERFIL ETAPA7: Perfil de altitud e identificación por tramos.**

Gráfica I: Identificación tramos etapa7, nivel de accesibilidad.

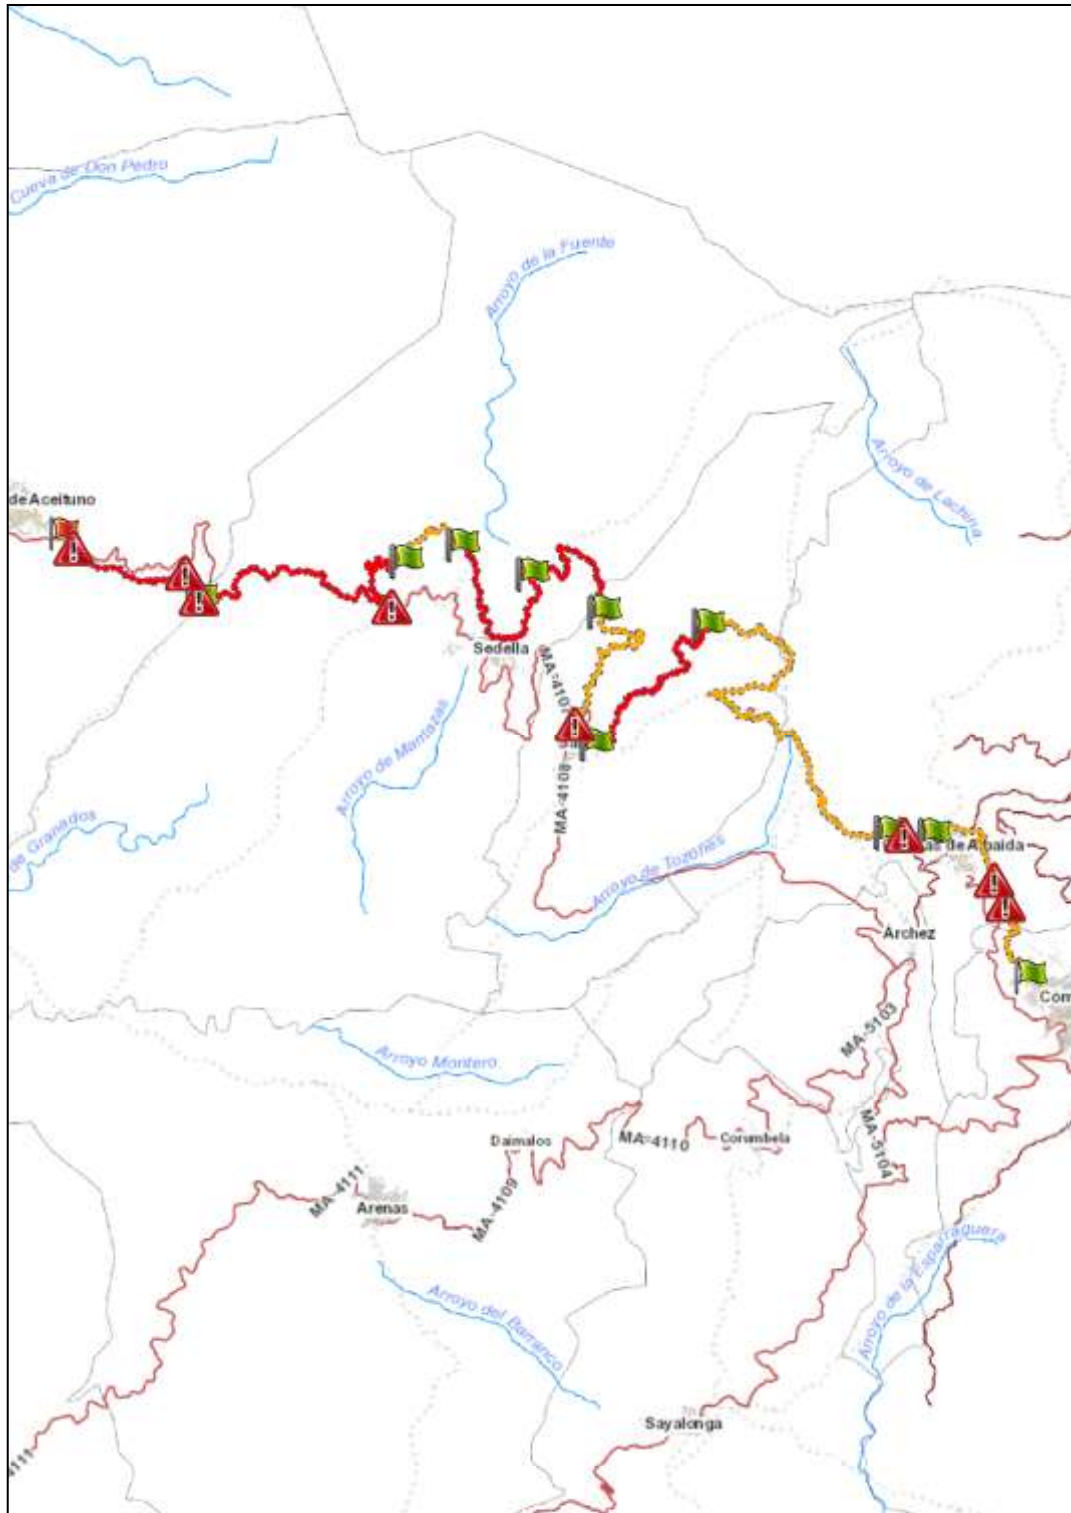
➤ MAPA ETAPA 7: Identificación por Tramos/ nivel de accesibilidad para PMR.

TRAMO N° 2: CANILLAS DE ALBAIDA - CALZADA ROMANA
LONGITUD TRAMO: 0,675 km.
<p>DESCRIPCIÓN GENERAL: El tramo 1 comienza al inicio de la Calzada Romana de Canillas de Albaida y finaliza en la carretera de circunvalación de Canillas de Albaida.</p> <p>ACCESOS: Inicio Tramo con vehículos: por calle Carril de Circunvalación y calle Estación. Fin Tramo con vehículos: carretera de circunvalación de Canillas de Albaida.</p>
NIVEL DE DIFICULTAD: MEDIA-ALTA
CRITERIOS DE DIFICULTAD:
<p>PENDIENTE: Zona de senda con fuerte pendiente ascendente.</p> <p>TIPO TERRENO/ PAVIMENTO: Durante el recorrido del tramo 2 pasamos por una zona de calzada romana y por una pequeña senda.</p> <p>IRREGULARIDADES: Zonas con escalones y grandes irregularidades en el terreno.</p> <p>ANCHO DE PASO: Durante el recorrido hay zonas con un ancho libre de paso inferior a 120 cm.</p> <p>SEÑALIZACIÓN: Marcas de continuidad, dirección equivocada, balizas sendero, señales de ubicación y direccionales, murales y paneles informativos inicio y final de etapa. Los paneles no disponen de referencias táctiles o sonoras para personas con discapacidad visual y auditiva.</p> <p>PELIGROSIDAD: Peligrosidad por circulación de vehículos: - Zona de cruce carretera MA-5104.</p>

NIVEL DE ACCESIBILIDAD PARA DISCAPACIDAD FÍSICA: NO ACCESIBLE
NIVEL DE ACCESIBILIDAD PARA DISCAPACIDAD VISUAL: NO ACCESIBLE
NIVEL DE ACCESIBILIDAD PARA DISCAPACIDAD AUDITIVA: PRACTICABLE (*precaución en las zonas indicadas con peligrosidad; se aconseja ir con acompañante).
NIVEL DE ACCESIBILIDAD PARA DISCAPACIDAD COGNITIVA: NO ACCESIBLE
