ETAPA 26: JIMERA DE LÍBAR - BENALAURÍA

Tramo N° 1 Jimera de Líbar – La Dehesa: tramo **No Accesible** para PMR.

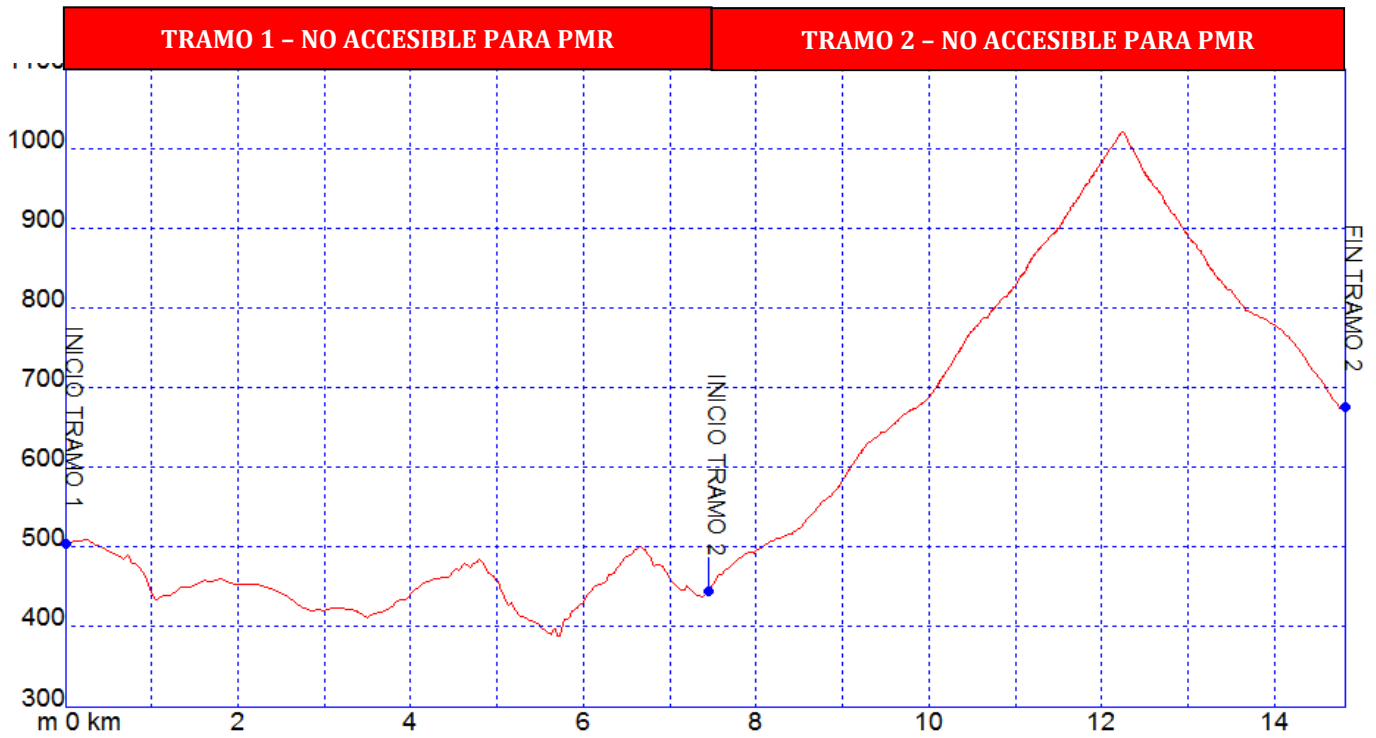
Gráfica I: Identificación tramos etapa26, nivel de accesibilidad.

➤ **PERFIL ETAPA 26: Perfil de altitud e identificación por tramos.**

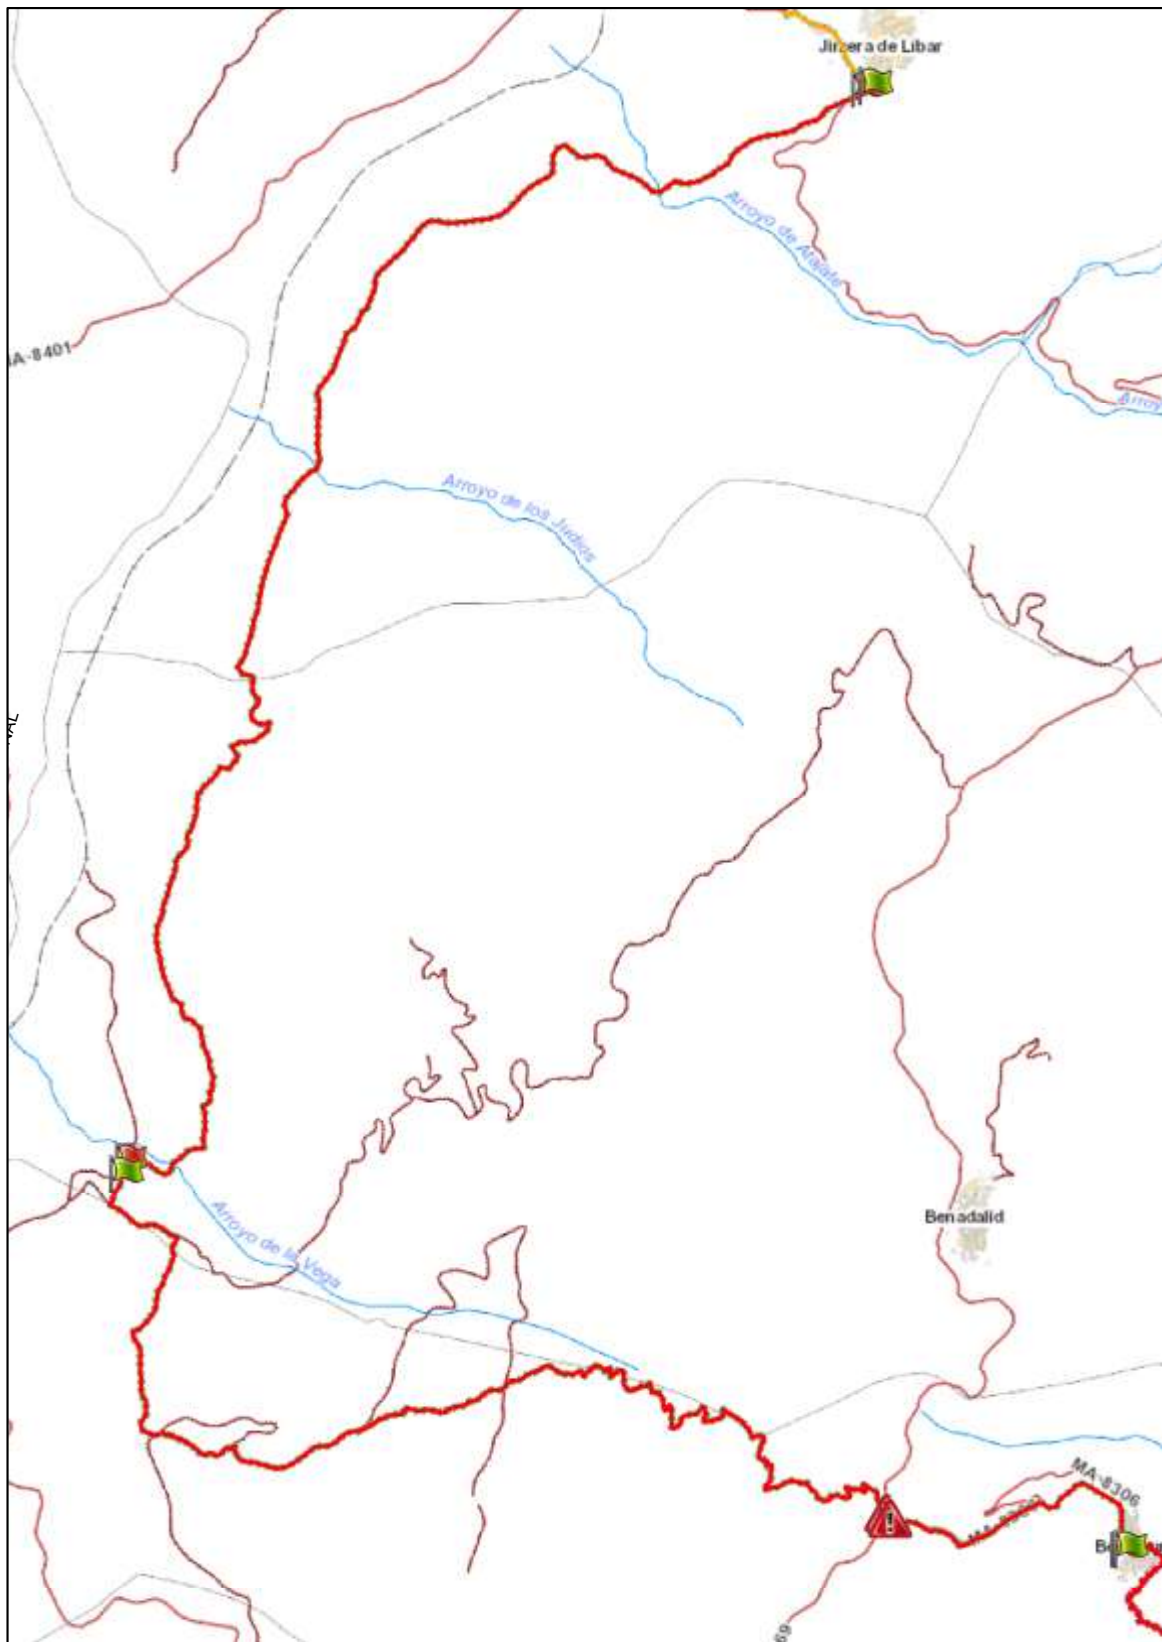
➤ **MAPA ETAPA 26: Identificación por Tramos/ nivel de accesibilidad para PMR.**

TRAMO Nº 1: JIMERA DE LÍBAR- LA DEHESA
LONGITUD TRAMO: 7,32 km.
DESCRIPCIÓN GENERAL: El tramo 1 comienza en Jimera de Líbar y finaliza en La Dehesa. ACCESOS: Inicio Tramo con vehículos: por carretera MA-8307. Fin tramo con vehículos: por carretera A-373 y camino hasta La Dehesa.
NIVEL DE DIFICULTAD: MEDIA-ALTA
CRITERIOS DE DIFICULTAD:
PENDIENTE: Zonas con ligeras pendientes. TIPO TERRENO/ PAVIMENTO: El recorrido del tramo 1 transcurre por distintos tipos de pavimentos: - Carretera asfaltada. - Carril compactado - Senda IRREGULARIDADES: Zonas con irregularidades en el terreno. En épocas de lluvia, puede haber problemas de encharcamiento en algunas zonas, al carecer de sistemas de drenaje o cunetas, y la aparición de mayores irregularidades. ANCHO DE PASO: El ancho libre de paso durante el recorrido es superior a 120 cm, salvo en los tramos por carretera sin arcén y zona de senda. SEÑALIZACIÓN: Marcas de continuidad, dirección equivocada, balizas sendero, señales de ubicación y direccionales, murales y paneles informativos inicio y final de etapa. Los paneles no disponen de referencias táctiles o sonoras para personas con discapacidad visual y auditiva. PELIGROSIDAD: Cruce arroyo de Atajate. Cruce arroyo de los Judíos. Cruce arroyo de la Vega.

NIVEL DE ACCESIBILIDAD PARA DISCAPACIDAD FÍSICA: NO ACCESIBLE
NIVEL DE ACCESIBILIDAD PARA DISCAPACIDAD VISUAL: NO ACCESIBLE
NIVEL DE ACCESIBILIDAD PARA DISCAPACIDAD AUDITIVA: CONVERTIBLE
NIVEL DE ACCESIBILIDAD PARA DISCAPACIDAD COGNITIVA: CONVERTIBLE
