ETAPA 15: VILLANUEVA DE ALGIDAS - CUEVAS

BAJAS

➤ **PERFIL ETAPA15: Perfil de altitud e identificación por tramos.**

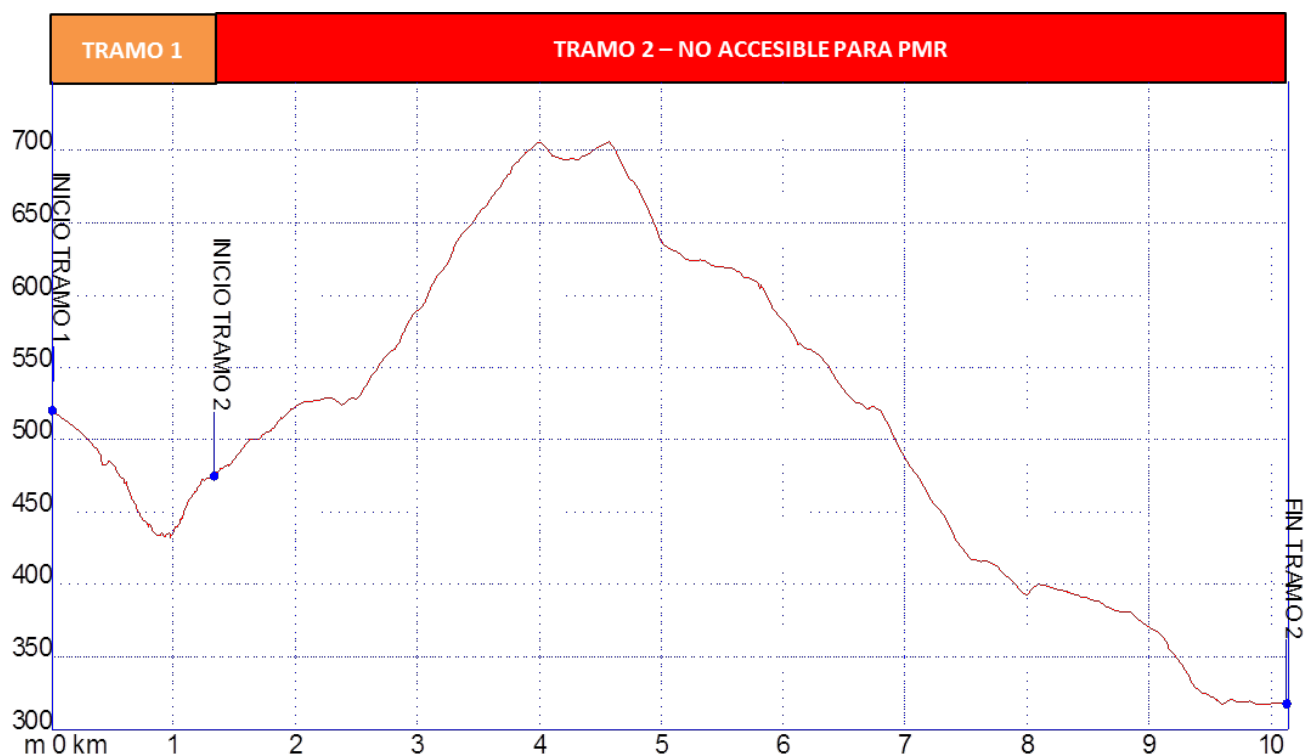
Gráfica 1: Identificación tramos etapa15, nivel de accesibilidad.

Los tramos que se han identificado en la etapa 15 Villanueva de Algidas– Cuevas Bajas para personas con movilidad reducida son los siguientes:

1. Tramo N° 1 Villanueva de Algidas-La Atalaya: tramo **Convertible** para PMR
2. Tramo N° 2 La Atalaya-Cuevas Bajas: tramo **No Accesible** para PMR
