## ETAPA 8: CANILLAS DE ACEITUNO - PERIANA

➤ **PERFIL ETAPA8: Perfil de altitud e identificación por tramos.**

➤ **MAPA ETAPA 8: Identificación por Tramos/ nivel de accesibilidad para PMR.**

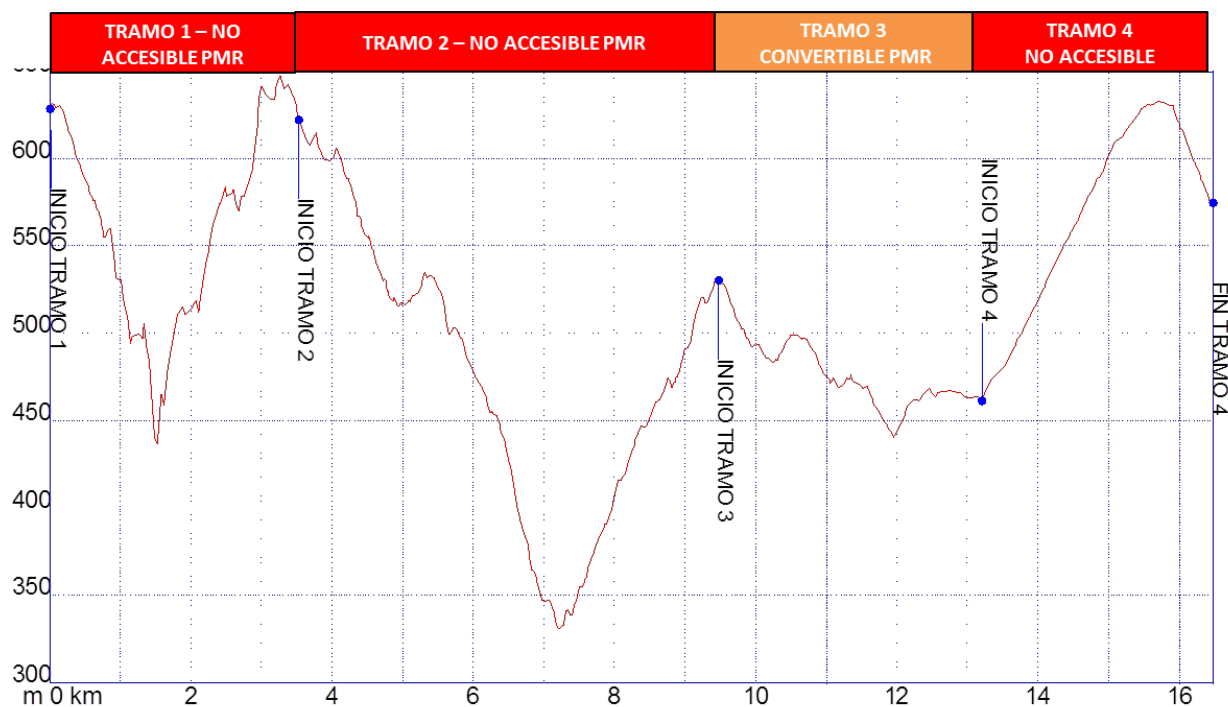
*Gráfica 1: Identificación tramos etapa8, nivel de accesibilidad.*

Los tramos que se han identificado en la etapa 8 Canillas de Aceituno - Periana para personas con movilidad reducida son los siguientes:

1. Tramo N<sup>o</sup> 1 Canillas de Aceituno – Depósito agua Alcaucín: tramo **No Accesible** para PMR
2. Tramo N<sup>o</sup> 2 Depósito agua Alcaucín – Cortijo Los Bañuelos: tramo **No Accesible** para PMR
3. Tramo N<sup>o</sup> 3 Cortijo los Bañuelos-Cruce arroyo Cagaoro y carretera A-7204: tramo **Convertible** para PMR
4. Tramo N<sup>o</sup> 4 Cruce arroyo Cagaoro y carretera A-7204 – Periana: tramo **No Accesible** para PMR
