ETAPA 1: Málaga - R. de la Victoria

➤ PERFIL ETAPA 1: Perfil de altitud e identificación por tramos.

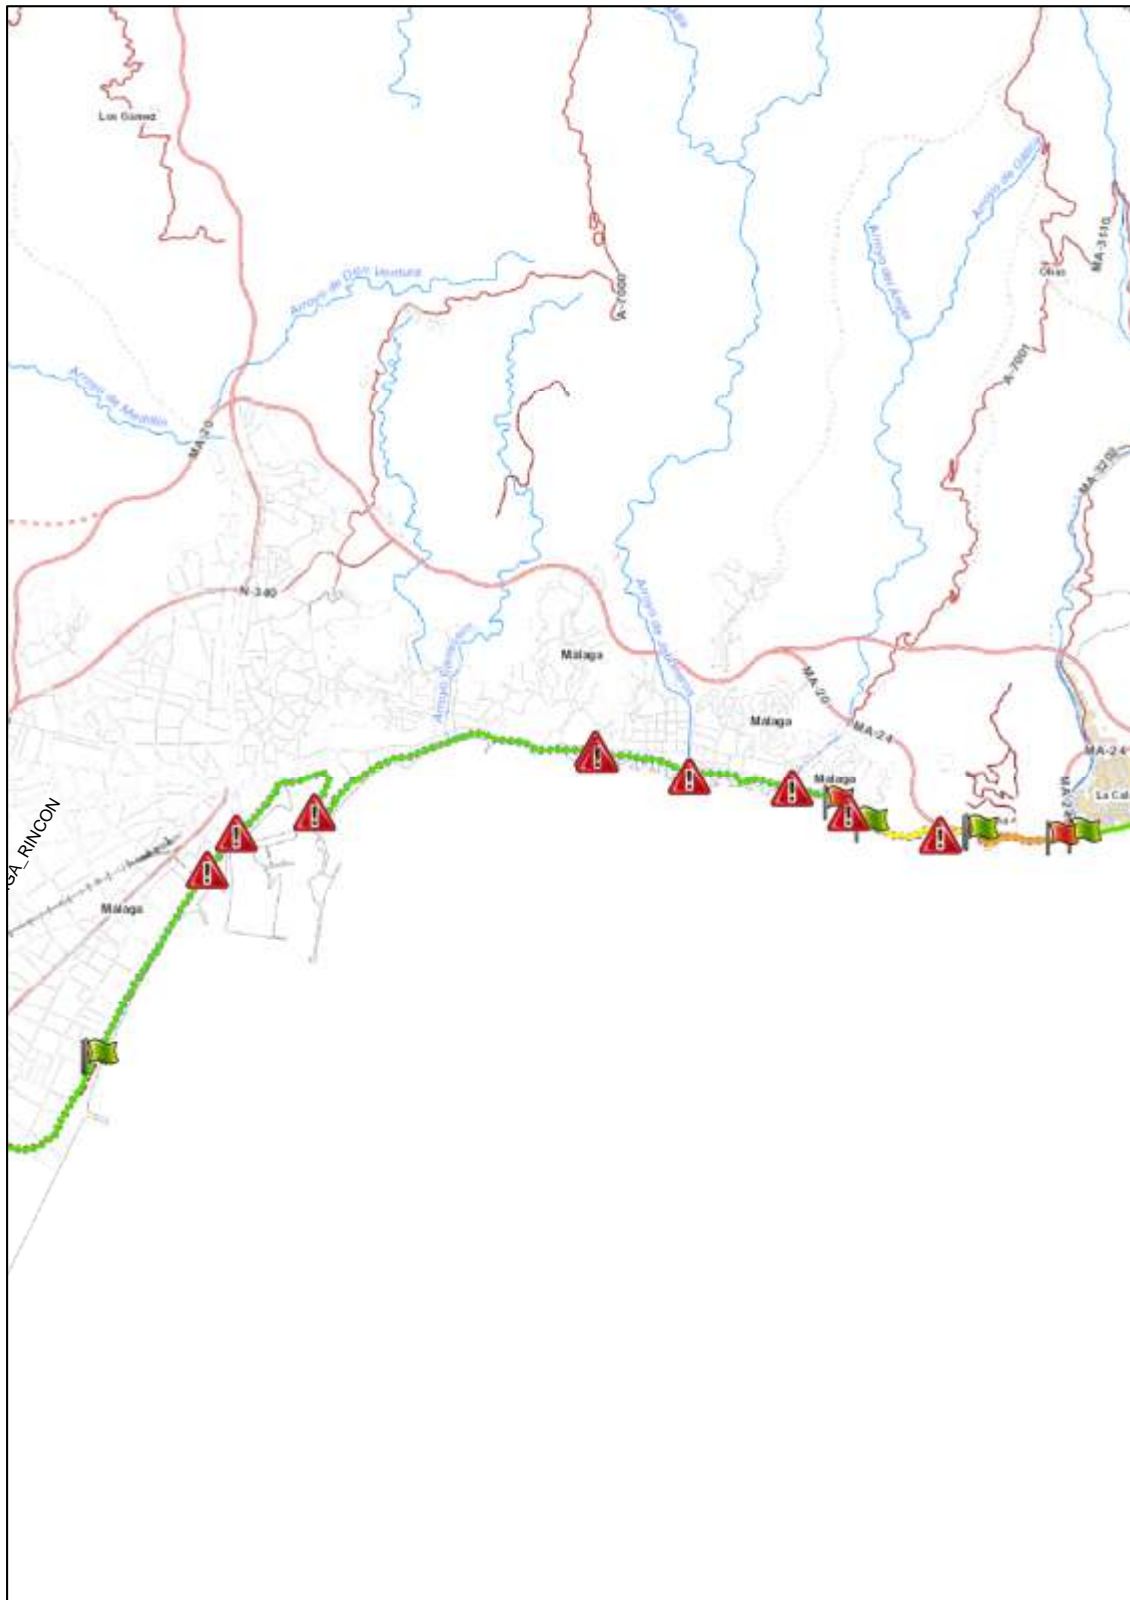
➤ **MAPA ETAPA 1: Identificación por Tramos/ nivel de accesibilidad para PMR.**

TRAMO Nº 1: <u>DIPUTACIÓN - PUERTO DEPORTIVO EL CANDADO</u>
LONGITUD TRAMO: 11,84 km.
DESCRIPCIÓN GENERAL: El tramo 1 comienza en el punto de inicio de la Etapa 1, en el Paseo Marítimo Antonio Banderas, frente a Diputación; y finaliza en el Puerto Deportivo El Candado (playa de El Dedo).
ACCESOS: Inicio Tramo con vehículos: calle Pacífico. Fin Tramo con vehículos: Avenida Salvador Allende y/o Crta. Almería la Araña.
NIVEL DE DIFICULTAD: BAJA
CRITERIOS DE DIFICULTAD:
PENDIENTE: La pendiente durante todo el recorrido es menor al 3%.
TIPO TERRENO/ PAVIMENTO: Todo el recorrido del tramo 1 discurre por paseo marítimo, acerado.
IRREGULARIDADES: No presenta irregularidades ni desniveles durante el recorrido.
ANCHO DE PASO: Durante todo el recorrido el ancho libre de paso es superior a 120 cm.
SEÑALIZACIÓN: Marcas de continuidad, dirección equivocada, balizas sendero, señales de ubicación y direccionales, murales y paneles informativos inicio y final de etapa. Los paneles no disponen de referencias táctiles o sonoras para personas con discapacidad visual y auditiva.

PELIGROSIDAD: No existe ningún punto de peligrosidad durante el recorrido.
NIVEL DE ACCESIBILIDAD PARA PMR: ACCESIBLE
NIVEL DE ACCESIBILIDAD DISCAPACIDAD VISUAL: ACCESIBLE
NIVEL DE ACCESIBILIDAD DISCAPACIDAD AUDITIVA: ACCESIBLE
NIVEL DE ACCESIBILIDAD PARA DISCAPACIDAD COGNITIVA: ACCESIBLE

TRAMO Nº 2: <u>EL CANDADO - PEÑÓN DEL CUERVO</u>
LONGITUD TRAMO: 1,355 km.
DESCRIPCIÓN GENERAL: El tramo 2 comienza tras el Puerto Deportivo El Candado y finaliza tras la playa de El Peñón del Cuervo. ACCESOS: Inicio Tramo con vehículos: entrada por Crta. Almería La Araña. Fin Tramo con vehículos: acceso por Crta. Almería La Araña y MA-24.
NIVEL DE DIFICULTAD: MEDIA-BAJA
CRITERIOS DE DIFICULTAD:
PENDIENTE: La pendiente media a lo largo del tramo 2 es <8 %. TIPO TERRENO/ PAVIMENTO: Camino compactado. IRREGULARIDADES: Camino sin sistema de drenaje o cunetas. ANCHO DE PASO: Durante todo el recorrido el ancho libre de paso es superior a 120 cm. SEÑALIZACIÓN: Marcas de continuidad, dirección equivocada, balizas sendero, señales de ubicación y direccionales, murales y paneles informativos inicio y final de etapa. Los paneles no disponen de referencias táctiles o sonoras para personas con discapacidad visual y auditiva. PELIGROSIDAD: Se atraviesa un pequeño túnel, pero sin peligrosidad.

NIVEL DE ACCESIBILIDAD PARA DISCAPACIDAD FÍSICA : - PRACTICABLE PARA PMR - ACCESIBLE PARA PERSONAS CON MOVILIDAD PARCIAL
NIVEL DE ACCESIBILIDAD PARA DISCAPACIDAD VISUAL: - PRACTICABLE PARA PERSONAS CON DISCAPACIDAD VISUAL LEVE - CONVERTIBLE PARA PERSONAS CON DISCAPACIDAD VISUAL SEVERA
NIVEL DE ACCESIBILIDAD DISCAPACIDAD AUDITIVA: ACCESIBLE
NIVEL DE ACCESIBILIDAD PARA DISCAPACIDAD COGNITIVA: ACCESIBLE

TRAMO N° 3: <u>PENÓN DEL CUERVO - LA ARAÑA</u>
LONGITUD TRAMO: 1,1 km.
DESCRIPCIÓN GENERAL: El tramo 3 comienza pasada la playa del Peñón del Cuervo y finaliza en la playa de La Araña. ACCESOS: Inicio y fin del Tramo con vehículos: acceso por Crta. Almería La Araña y MA-24.
NIVEL DE DIFICULTAD: MEDIA-BAJA
CRITERIOS DE DIFICULTAD:
PENDIENTE: Tramo sin pendiente, salvo la zona situada junto la Torre Vigía de La Araña, que presenta una pendiente del X%. TIPO TERRENO/ PAVIMENTO: Durante el recorrido del tramo 3 pasamos por zonas con distinto pavimento: - Carretera asfaltada - Carril hormigonado - Pequeña senda - Arena Playa - Carril compactado IRREGULARIDADES: Zona de senda con irregularidades y obstáculos de piedras durante el recorrido. Zona de arena de playa. ANCHO DE PASO: La zona de senda presenta un ancho libre de paso < 50 cm. Las zonas de carril presentan un ancho libre de paso de 120 cm. SEÑALIZACIÓN: Marcas de continuidad, dirección equivocada, balizas sendero, señales de ubicación y direccionales, murales y paneles informativos inicio y final de etapa. Los paneles no disponen de referencias táctiles o sonoras para personas con discapacidad visual y auditiva. PELIGROSIDAD: Pequeño tramo que transcurre por el arcén de la carretera Almería La Araña. Pequeño tramo que transcurre por la senda, junto a la Torre Vigía.

NIVEL DE ACCESIBILIDAD PARA DISCAPACIDAD FÍSICA: CONVERTIBLE
NIVEL DE ACCESIBILIDAD PARA DISCAPACIDAD VISUAL: CONVERTIBLE
NIVEL DE ACCESIBILIDAD PARA DISCAPACIDAD AUDITIVA: PRACTICABLE
NIVEL DE ACCESIBILIDAD PARA DISCAPACIDAD COGNITIVA: PRACTICABLE (*precaución en las zonas indicadas con peligrosidad; se aconseja ir con acompañante).
