## ETAPA 2:R. de la Victoria - Vélez Málaga

Tramo Nº 6 Arroyo Íberos: tramo **no accesible** para PMR.

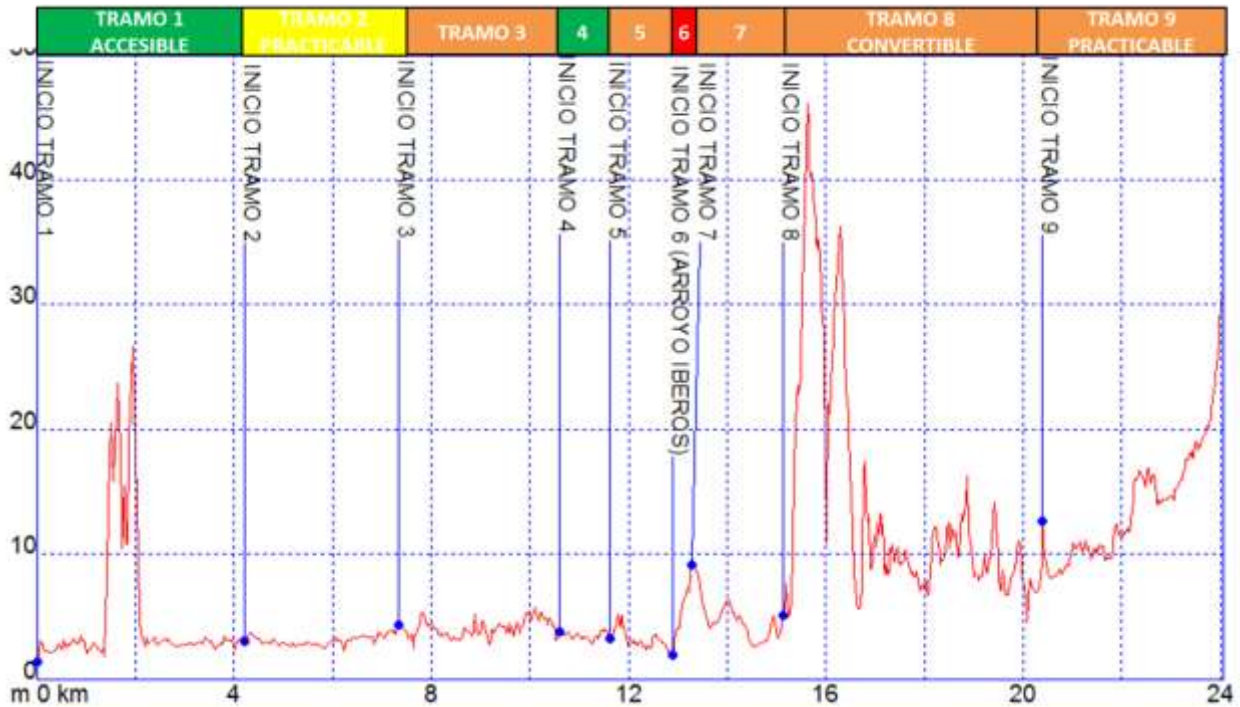
Gráfica I: Identificación tramos etapa 2, nivel de accesibilidad.

➤ **PERFIL ETAPA 2: Perfil de altitud e identificación por tramos.**

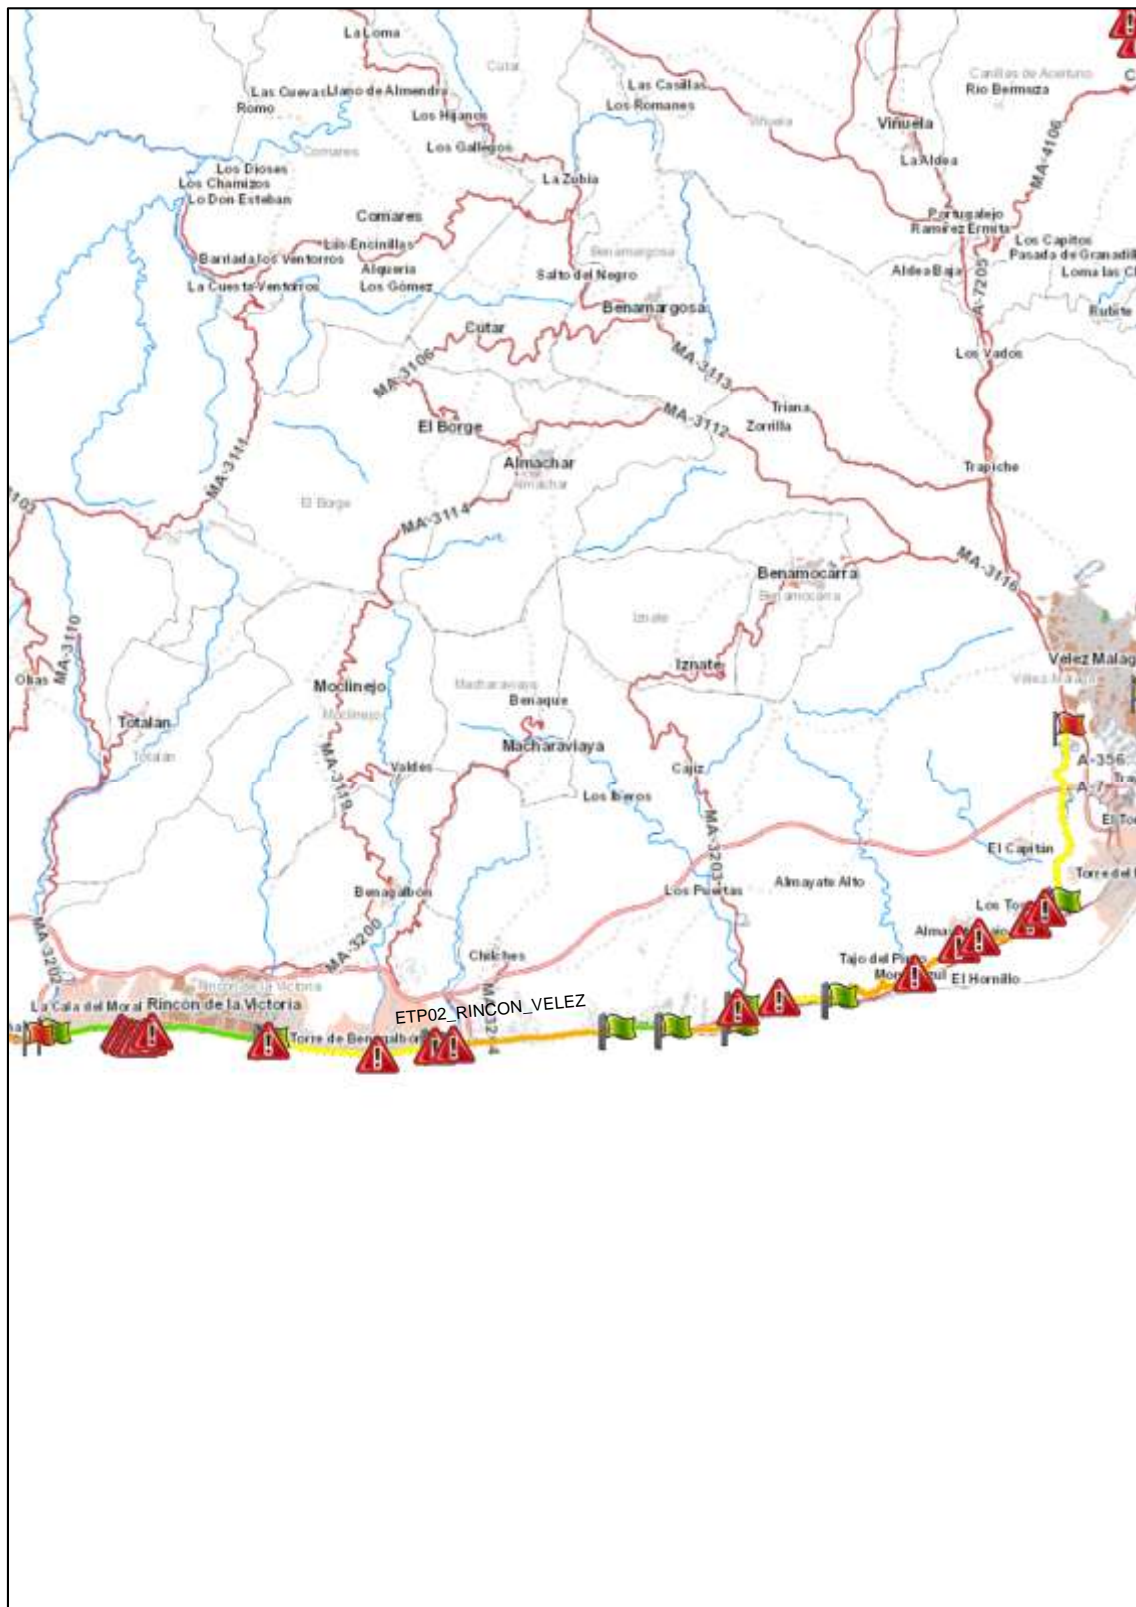
➤ MAPA ETAPA 2: Identificación por Tramos/ nivel de accesibilidad para PMR.
