ETAPA 11: ALFARNATE– VILLANUEVA DEL ROSARIO

➤ PERFIL ETAPA11: Perfil de altitud e identificación por tramos.

➤ **MAPA ETAPA 11: Identificación por Tramos/ nivel de accesibilidad para PMR.**

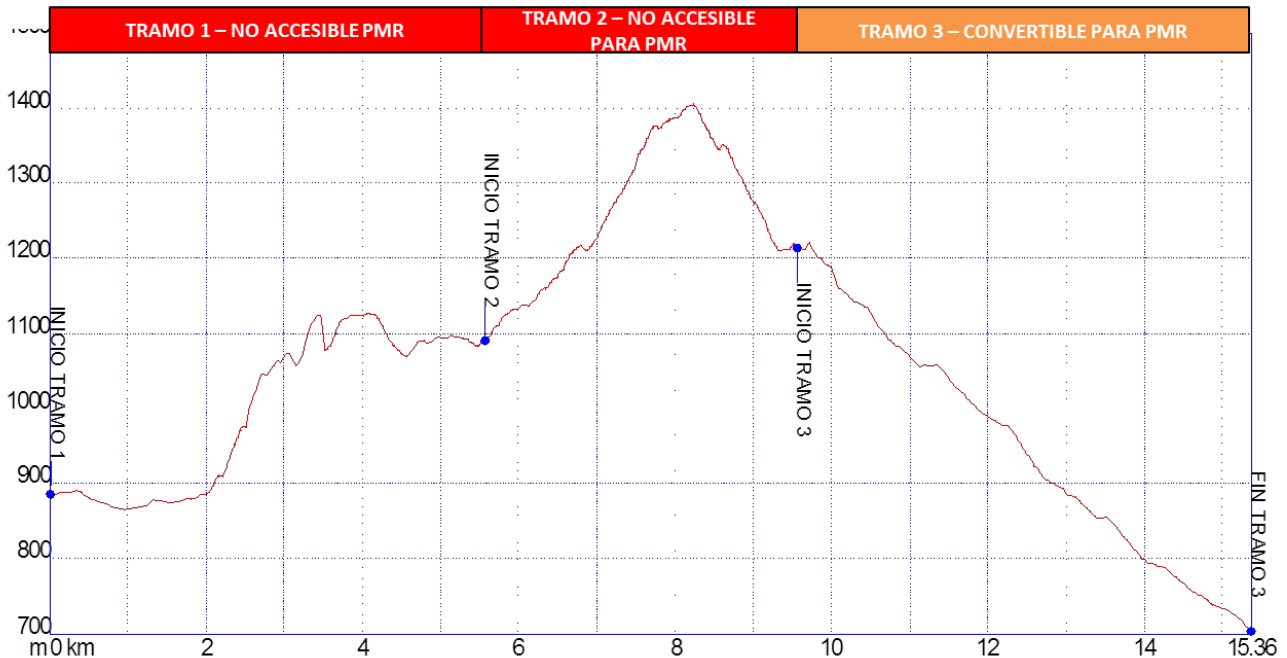
Gráfica 1: Identificación tramos etapa11, nivel de accesibilidad.

Los tramos que se han identificado en la etapa 11 Alfarnate – Villanueva del Rosario para personas con movilidad reducida son los siguientes:

1. Tramo N° 1 Alfarnate-Explanada Antiguo Camping Villanueva del Trabuco: tramo **No Accesible** para PMR.
2. Tramo N° 2 Explanada Antiguo Camping Villanueva del Trabuco- Hondonero Alto: tramo **No Accesible** para PMR.
3. Tramo N° 3 Hondonero Alto-Villanueva del Rosario: tramo **convertible** para PMR.
