## ETAPA 4: Torrox - Nerja

### ➤ PERFIL ETAPA 4: Perfil de altitud e identificación por tramos.

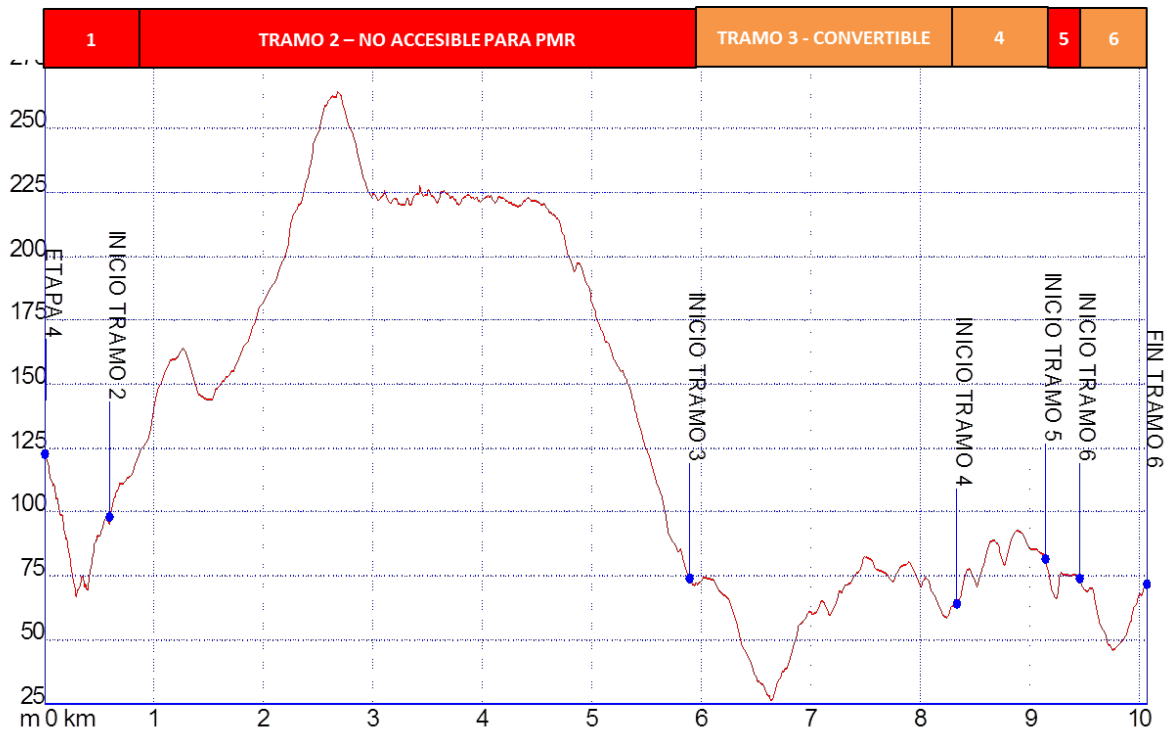
Gráfica 1: Identificación tramos etapa 4, nivel de accesibilidad.

Los tramos que se han identificado en la etapa 4 Torrox-Nerja para personas con movilidad reducida son los siguientes:

1. Tramo N° 1 Torrox Pueblo-Viaducto Río Torrox: tramo **No Accesible** para PMR
2. Tramo N° 2 Viaducto Río Torrox-Viaducto Río Seco II: tramo **No Accesible** para PMR
3. Tramo N° 3 Viaducto Río Seco II-Pol. Ind. Camino Alto: tramo **Convertible** para PMR
4. Tramo N° 4 Pol. Ind. Camino Alto-Urb. El Romeral: tramo **Practicable** para PMR
5. Tramo N° 5 Urb. El Romeral-Arroyo de las Exóticas: tramo **No Accesible** para PMR
6. Tramo N° 6 Arroyo de las Exóticas-Nerja (Calle Julio Romero): tramo **Convertible** para PMR
