ETAPA 6: FRIGILIANA-CÓMPETA

➤ PERFIL ETAPA6: Perfil de altitud e identificación por tramos.

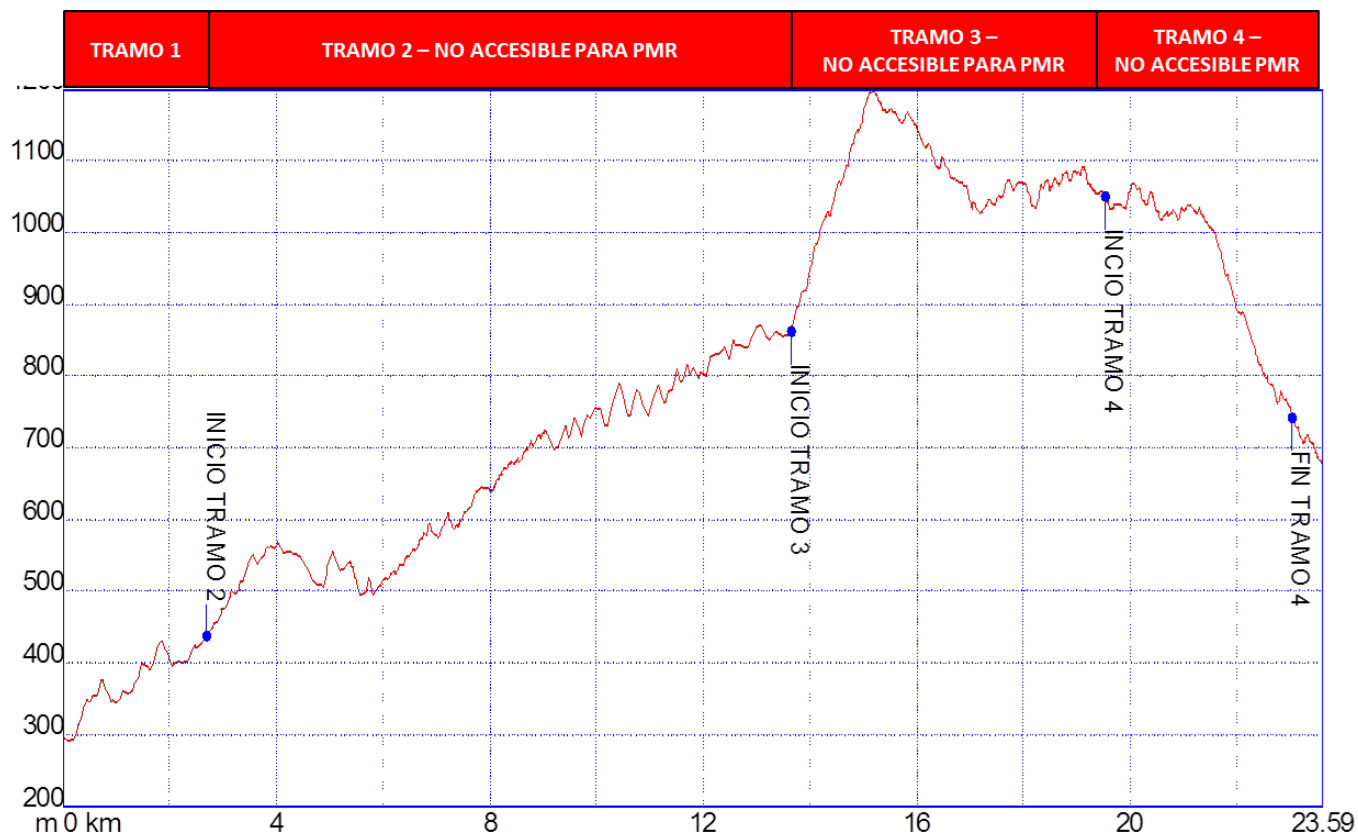
Gráfica I: Identificación tramos etapa6, nivel de accesibilidad.

Los tramos que se han identificado en la etapa 6 Frigiliana-Cómpeta para personas con movilidad reducida son los siguientes:

1. Tramo N^o 1 Frigiliana – Camino del Pedregal: tramo **No Accesible** para PMR
2. Tramo N^o 2 Camino del Pedregal – Cortijo del Daire: tramo **No Accesible** para PMR
3. Tramo N^o 3 Cortijo del Daire – Cortijo M^a Guerrero: tramo **No Accesible** para PMR
4. Tramo N^o 4 Cortijo M^a Guerrero – Cómpeeta: tramo **No Accesible** para PMR

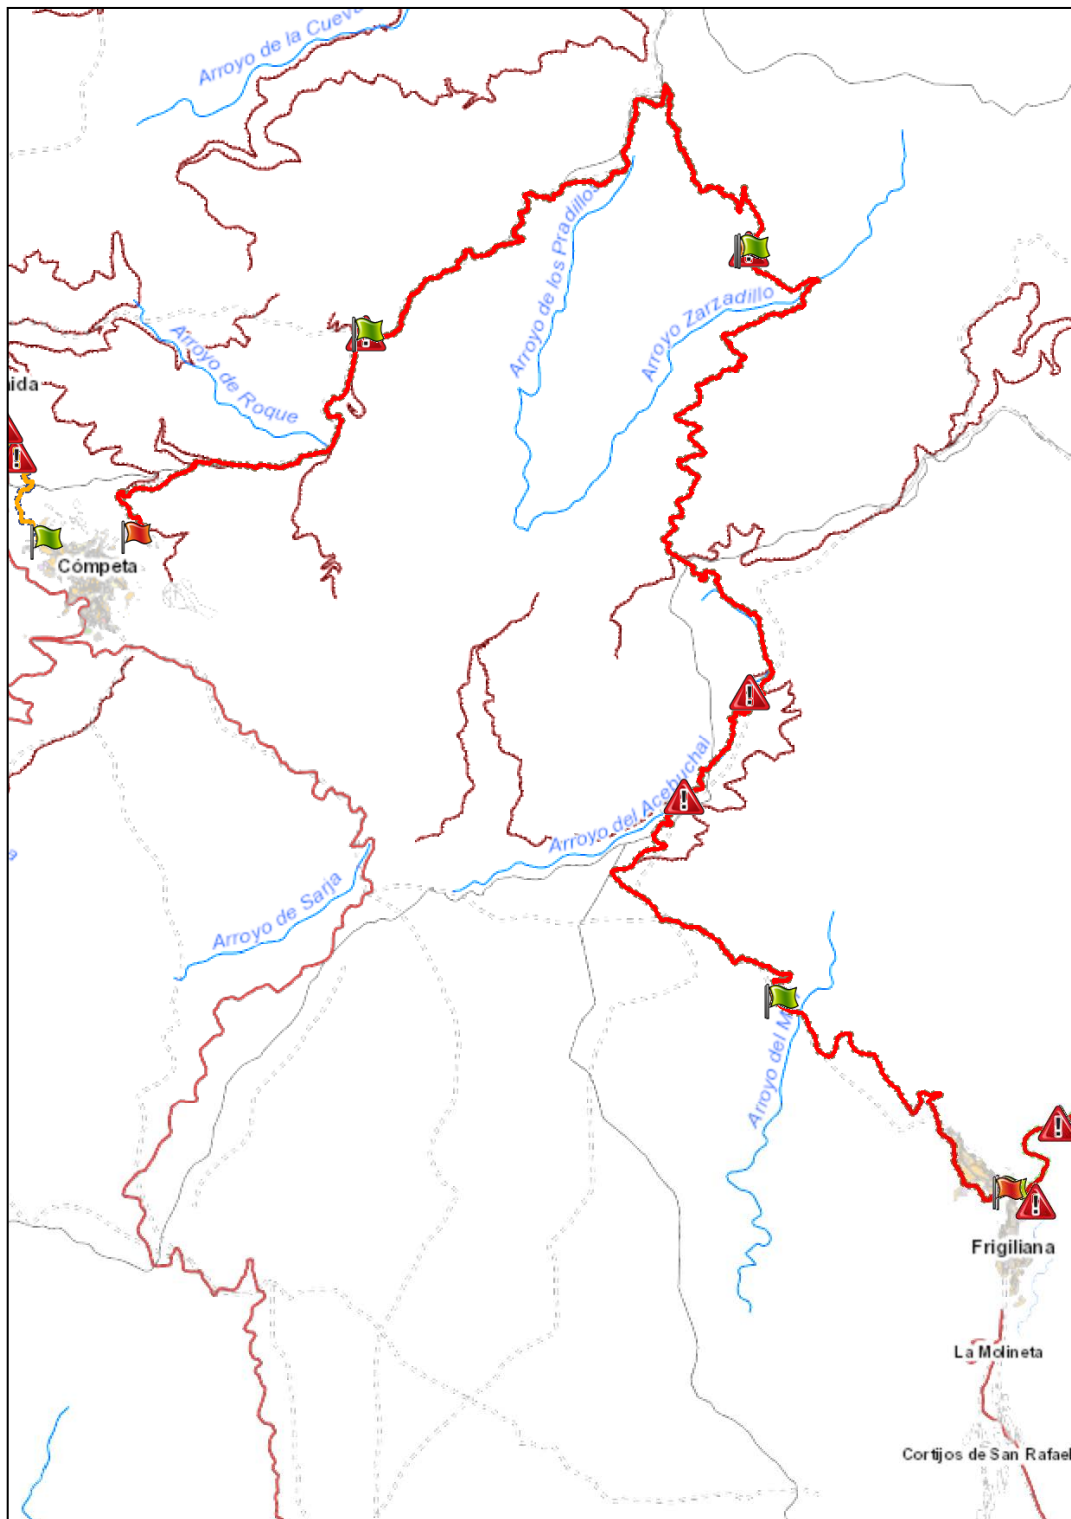
➤ MAPA ETAPA 6: Identificación por Tramos/ nivel de accesibilidad para PMR.

TRAMO Nº 1: FRIGILIANA-CAMINO DEL PEDREGAL
LONGITUD TRAMO: 3,323 km.
DESCRIPCIÓN GENERAL: El tramo 1 comienza en Frigiliana, en Plaza de las Tres Culturas, y finaliza en la carretera MA-5105, al inicio de Camino del Pedregal. ACCESOS: Inicio Tramo con vehículos: entrada por carretera MA-5105 Fin Tramo con vehículos: por carretera MA-555, inicio Camino del Pedregal.
NIVEL DE DIFICULTAD: MEDIA-ALTA
CRITERIOS DE DIFICULTAD:
PENDIENTE: Zonas por la carretera MA-5105 con fuertes pendientes ascendentes. TIPO TERRENO/ PAVIMENTO: Durante el recorrido del tramo 1 pasamos por zonas con distinto pavimento: - Acerado del casco urbano. - Carretera de asfalto. IRREGULARIDADES: En el caso urbano, hay escalones aislados de baja y subida de las aceras. ANCHO DE PASO: Durante el recorrido el ancho libre de paso se considera inferior a 50 cm, ya que transcurre por carretera peligrosa por la circulación de vehículos y carece de arcén. Salvo en la zona de salida desde Frigiliana que transcurre por el acerado del caso urbano. SEÑALIZACIÓN: Marcas de continuidad, dirección equivocada, balizas sendero, señales de ubicación y direccionales, murales y paneles informativos inicio y final de etapa. Los paneles no disponen de referencias táctiles o sonoras para personas con discapacidad visual y auditiva. PELIGROSIDAD: Peligrosidad por circulación de vehículos, por carretera MA-5105, sin arcén, mucha precaución.

TRAMO Nº 2: CAMINO DEL PEDREGAL-CORTIJO DEL DAIRE
LONGITUD TRAMO: 11,14 km.
DESCRIPCIÓN GENERAL: El tramo 2 comienza al inicio del Camino del Pedregal, y transcurre por camino terrizo hasta el Cortijo Del Daire. ACCESOS: Inicio y fin Tramo con vehículos: por carretera MA-555, inicio Camino del Pedregal.
NIVEL DE DIFICULTAD: MEDIA-ALTA
CRITERIOS DE DIFICULTAD:
PENDIENTE: Zonas con fuertes pendientes. TIPO TERRENO/ PAVIMENTO: Durante el recorrido del tramo 2 transcurre por: - Carril asfaltado. - Carril terrizo compactado. - Cauce arroyo El Acebuchal. IRREGULARIDADES: Zonas con irregularidades en el terreno. En épocas de lluvia, puede haber problemas de encharcamiento en algunas zonas, al carecer de sistemas de drenaje o cunetas. Además, el tramo que discurre por el cauce del propio arroyo El Acebuchal, puede estar impracticable en épocas de lluvias. ANCHO DE PASO: Durante todo el recorrido el ancho libre de paso es superior a 120 cm. SEÑALIZACIÓN: Marcas de continuidad, dirección equivocada, balizas sendero, señales de ubicación y direccionales, murales y paneles informativos inicio y final de etapa. Los paneles no disponen de referencias táctiles o sonoras para personas con discapacidad visual y auditiva. PELIGROSIDAD: Circulación de vehículos por Camino del Pedregal. Cauce arroyo de El Acebuchal.

TRAMO Nº 3: <u>CORTIJO DEL DAIRE-CORTIJO Mª GUERRERO</u>
LONGITUD TRAMO: 6,3 km.
DESCRIPCIÓN GENERAL: El tramo 3 comienza a la altura del Cortijo Del Daire, transcurriendo por carril hasta finalizar en el Cortijo Mª Guerrero. ACCESOS: Inicio Tramo con vehículos: por carretera MA-555, inicio Camino del Pedregal. Fin Tramo con vehículos: por Cortijo Mª Guerrero.
NIVEL DE DIFICULTAD: MEDIA-ALTA
CRITERIOS DE DIFICULTAD:
PENDIENTE: Zona de inicio de senda con fuerte pendiente (>18%). TIPO TERRENO/ PAVIMENTO: Durante el recorrido del tramo 3 pasamos por zonas con distinto pavimento: - Senda - Carril terrizo compactado IRREGULARIDADES: Zonas con grandes irregularidades en el terreno. En épocas de lluvia, puede haber problemas de encharcamiento en algunas zonas, al carecer de sistemas de drenaje o cunetas. ANCHO DE PASO: Durante todo el recorrido el ancho libre de paso es superior a 120 cm. SEÑALIZACIÓN: Marcas de continuidad, dirección equivocada, balizas sendero, señales de ubicación y direccionales, murales y paneles informativos inicio y final de etapa. Los paneles no disponen de referencias táctiles o sonoras para personas con discapacidad visual y auditiva. PELIGROSIDAD: Zonas sin peligrosidad.

TRAMO Nº 4: CORTIJO Mª GUERRERO-CÓMPETA
LONGITUD TRAMO: 3,524 km.
DESCRIPCIÓN GENERAL: El tramo 4 comienza a la altura del Cortijo Mª Guerrero y finaliza en el pueblo de Cómpea, Avenida Juan Pablo II. ACCESOS: Inicio Tramo con vehículos: por Cortijo Mª Guerrero Fin Tramo con vehículos: Avenida Juan Pablo II, Cómpea.
NIVEL DE DIFICULTAD: MEDIA-ALTA
CRITERIOS DE DIFICULTAD:
PENDIENTE: Zonas muy puntuales con pendientes. TIPO TERRENO/ PAVIMENTO: Durante el recorrido del tramo 4 pasamos por carril compactado. IRREGULARIDADES: Zonas con irregularidades. En épocas de lluvia, puede haber problemas de encharcamiento en algunas zonas, al carecer de sistemas de drenaje o cunetas. ANCHO DE PASO: Durante todo el recorrido el ancho libre de paso es superior a 120 cm. SEÑALIZACIÓN: Marcas de continuidad, dirección equivocada, balizas sendero, señales de ubicación y direccionales, murales y paneles informativos inicio y final de etapa. Los paneles no disponen de referencias táctiles o sonoras para personas con discapacidad visual y auditiva. PELIGROSIDAD: Zonas sin peligrosidad.
