ETAPA 2:R. de la Victoria - Vélez Málaga

➤ PERFIL ETAPA 2: Perfil de altitud e identificación por tramos.

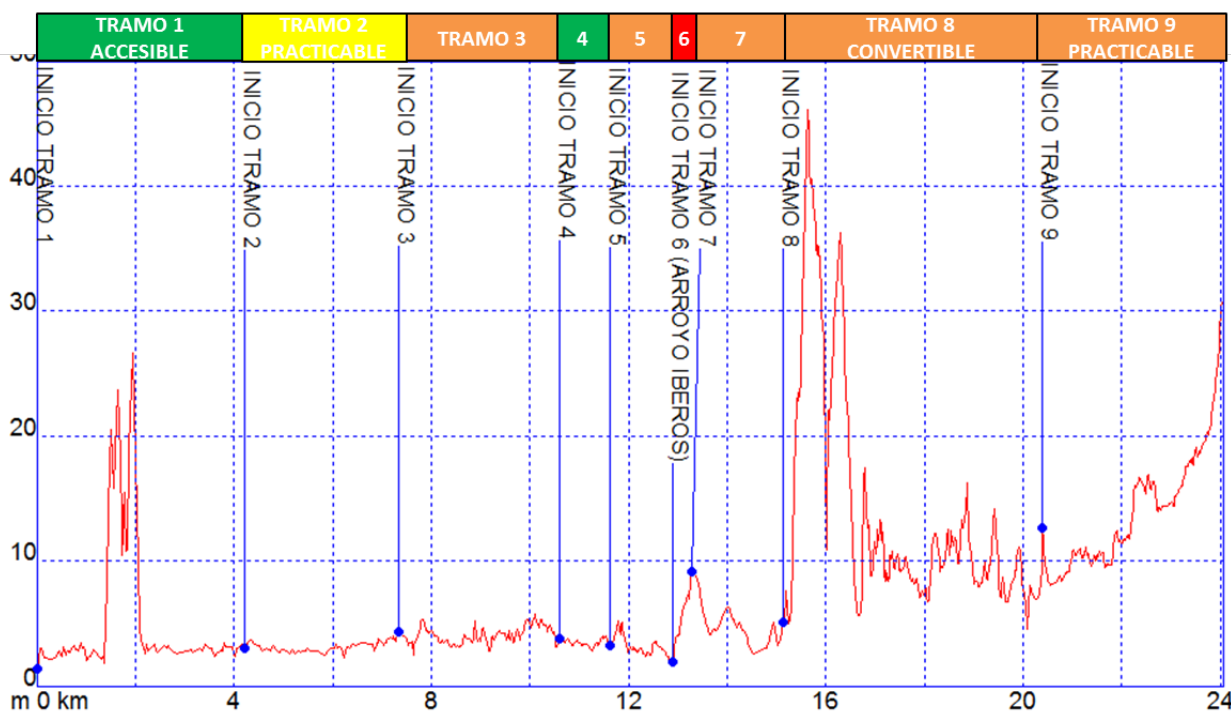
Gráfica I: Identificación tramos etapa 2, nivel de accesibilidad.

Los tramos que se han identificado en la etapa 2 *Rincón de la Victoria-Vélez Málaga* para personas con movilidad reducida son los siguientes:

1. Tramo Nº 1 Arroyo Totalán-Desembocadura Río Granadilla: tramo **accesible** para PMR.
2. Tramo Nº 2 Desembocadura Río Granadilla-Los Rubios: tramo **practicable** para PMR.
3. Tramo Nº 3 Los Rubios-Benjarafe: tramo **convertible** para PMR.
4. Tramo Nº 4 Paseo Marítimo Benjarafe: tramo **Accesible** para PMR.
5. Tramo Nº 5 Benjarafe-Desembocadura Arroyo Íberos: tramo **convertible** para PMR.
6. Tramo Nº 6 Arroyo Íberos: tramo **noaccesible** para PMR.
7. Tramo Nº 7 Arroyo Íberos-Valle Niza: tramo **practicable** para PMR.
8. Tramo Nº 8 Valle Niza-Calle Azalea: tramo **convertible** para PMR.
9. Tramo Nº 9 Calle Azalea-Vélez Málaga: tramo **practicable** para PMR
