ETAPA 3: Vélez- Málaga -Torrox

➤ PERFIL ETAPA 3: Perfil de altitud e identificación por tramos.

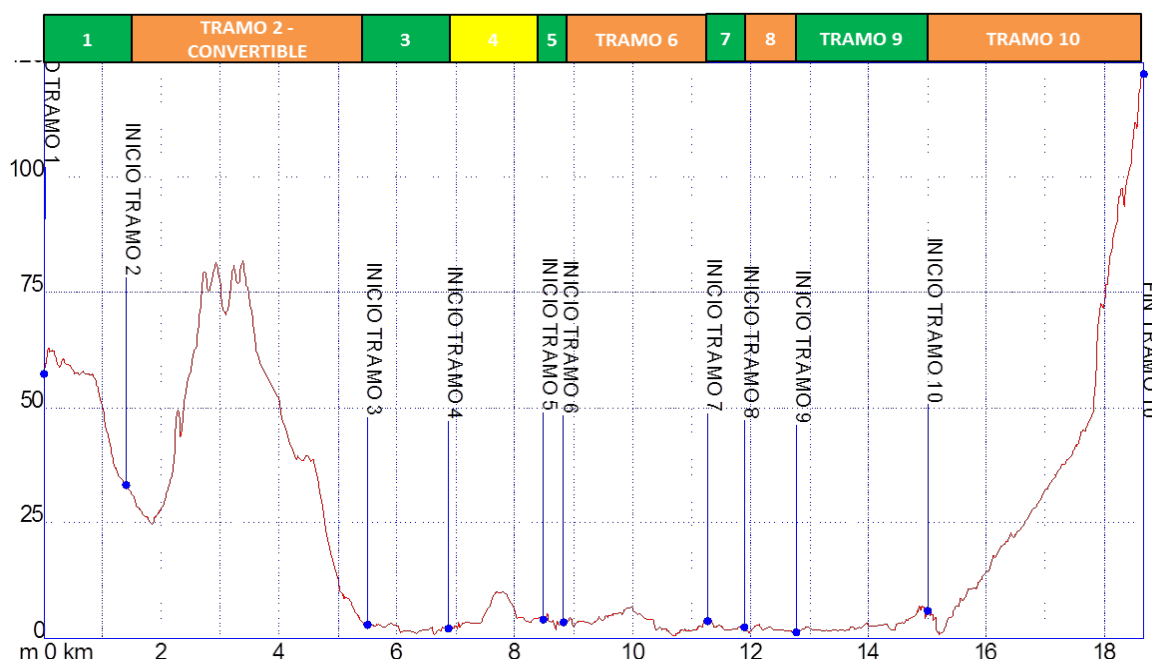
Gráfica 1: Identificación tramos etapa3, nivel de accesibilidad.

Los tramos que se han identificado en la etapa 3 Vélez Málaga-Torrox para personas con movilidad reducida son los siguientes:

1. Tramo Nº 1 Vélez Málaga-Río Seco: tramo **accesible** para PMR.
2. Tramo Nº 2 Río Seco-Algarrobo Costa: tramo **convertible** para PMR.
3. Tramo Nº 3 Algarrobo Costa-Mezquitilla: tramo **accesible** para PMR.
4. Tramo Nº 4 Mezquitilla-Lagos: tramo **practicable** para PMR.
5. Tramo Nº 5 Lagos-Paseo Marítimo Lagos: tramo **accesible** para PMR.
6. Tramo Nº 6 Entre Paseo Marítimo Lagos-Paseo Marítimo El Morche: tramo **convertible** para PMR.
7. Tramo Nº 7 Paseo Marítimo El Morche: tramo **accesible** para PMR.
8. Tramo Nº 8 Entre Paseo Marítimo El Morche-Paseo Marítimo Torrox Costa: tramo **convertible** para PMR.
9. Tramo Nº 9 Paseo Marítimo Torrox Costa: tramo **accesible** para PMR.
10. Tramo Nº 10 Faro Torrox Costa-Torrox Pueblo: tramo **convertible** para PMR.
