ETAPA 9: PERIANA – ALFARNATEJO (PULGARÍN ALTO)

➤ PERFIL ETAPA9: Perfil de altitud e identificación por tramos.

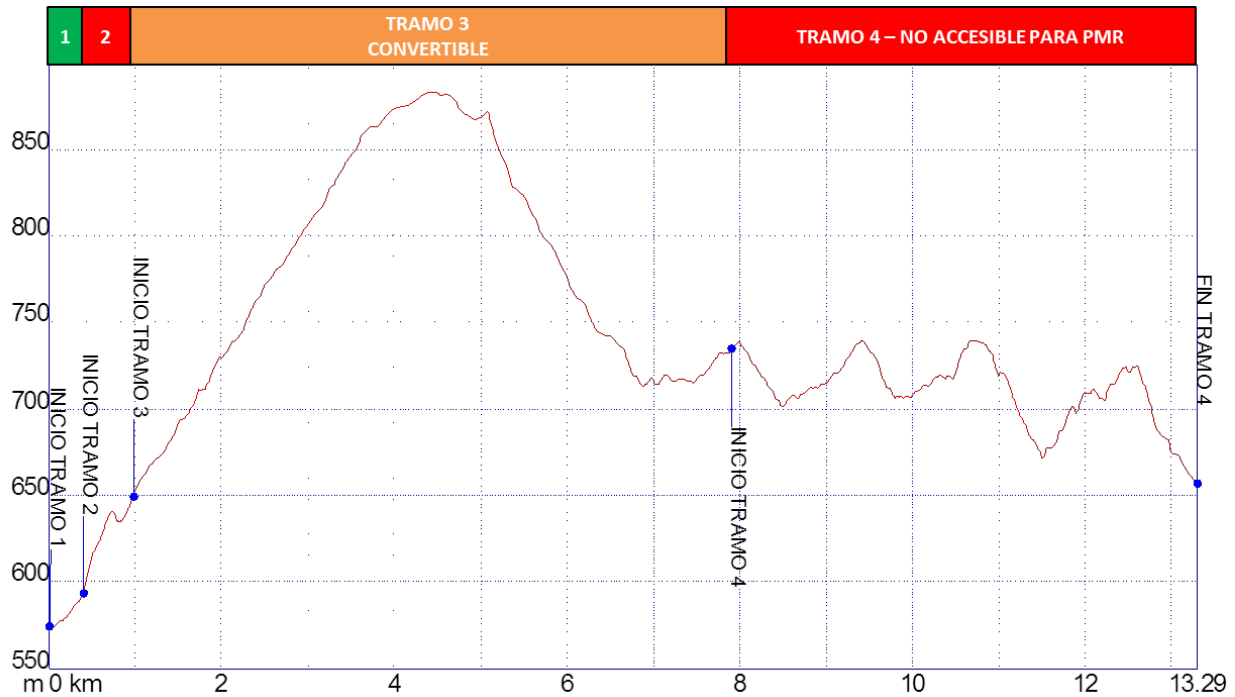
Gráfica 1: Identificación tramos etapa9, nivel de accesibilidad.

Los tramos que se han identificado en la etapa 9 Periana – Alfarnatejo (Pulgarín Alto) para personas con movilidad reducida son los siguientes:

1. Tramo N° 1 Periana - Periana: tramo **Accesible** para PMR
2. Tramo N° 2 Periana - cruce carretera villa turística Axarquía: tramo **No Accesible** para PMR
3. Tramo N° 3 Cruce carretera villa turística Axarquía - cruce carretera MA-156: tramo **Convertible** para PMR
4. Tramo N° 4 Cruce carretera MA-156 - Pulgarín Alto: tramo **No Accesible** para PMR

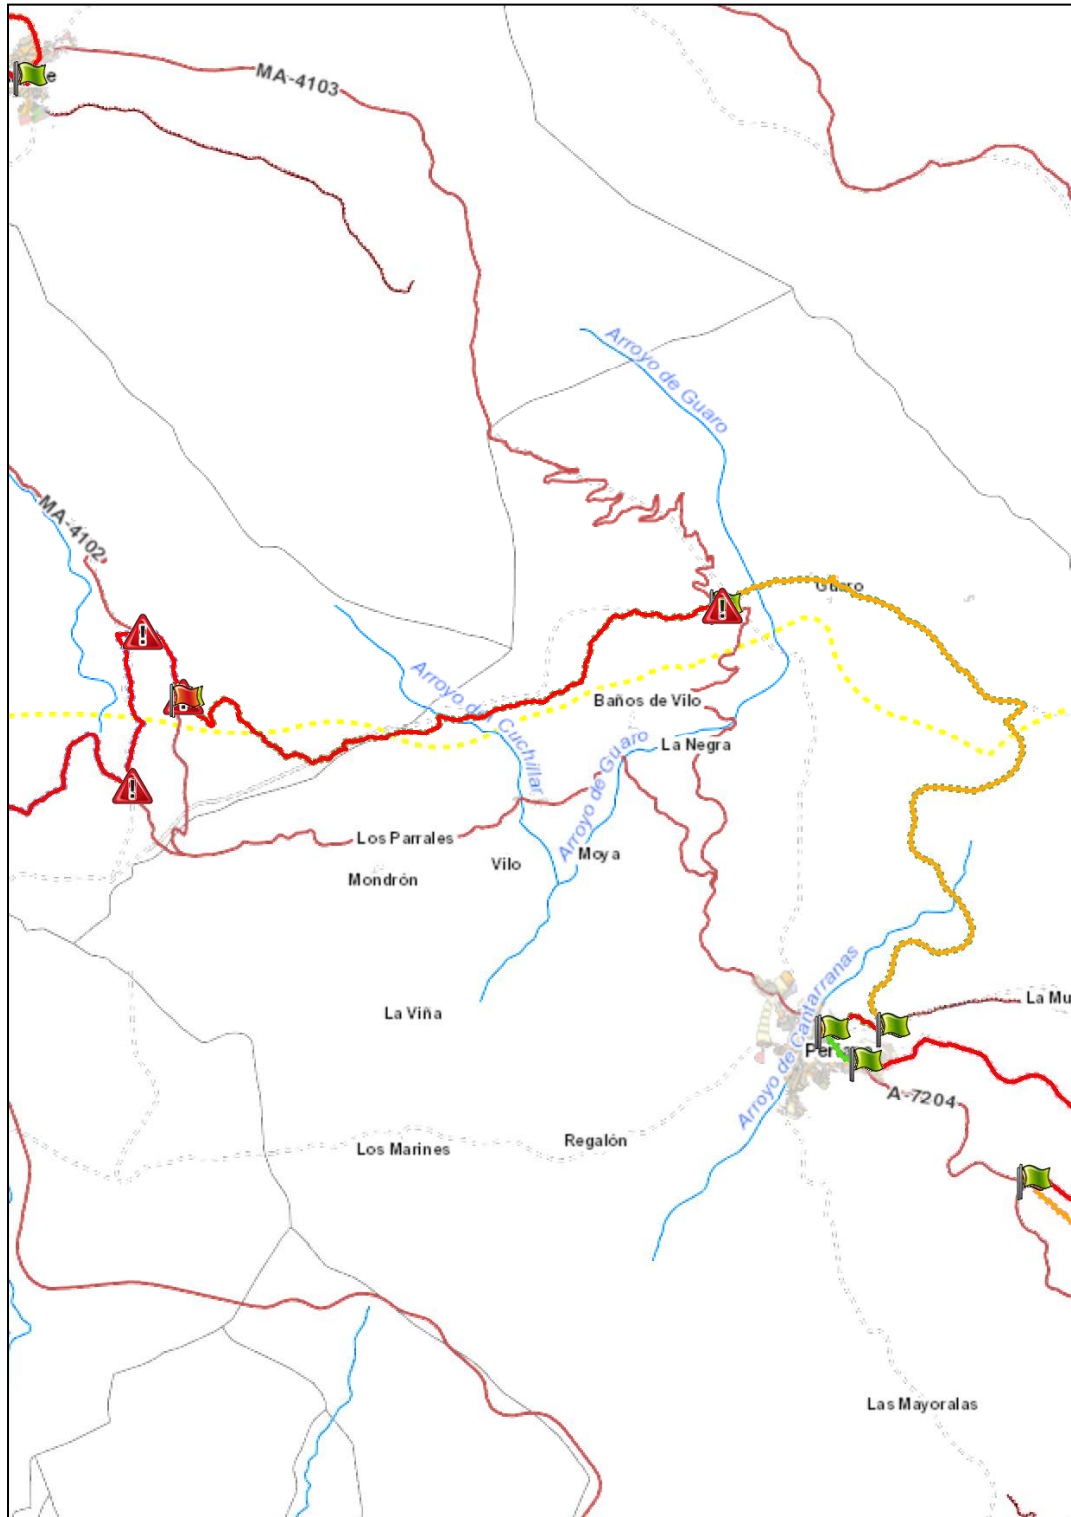
➤ MAPA ETAPA 9: Identificación por Tramos/ nivel de accesibilidad para PMR.

TRAMO Nº 1: PERIANA - PERIANA
LONGITUD TRAMO: 0,4 km.
DESCRIPCIÓN GENERAL: El tramo 1 comienza en el pueblo de Periana y transcurre por éste hasta el cruce entre calle El Mirador y calle Los Algarrobos. ACCESOS: Inicio Tramo con vehículos: por carretera A-7204, posteriormente por Crta. Torre del Mar, Periana. Fin Tramo con vehículos: por carretera A-7204, posteriormente por Crta. Torre del Mar, Periana.
NIVEL DE DIFICULTAD: BAJA
CRITERIOS DE DIFICULTAD:
PENDIENTE: Zona sin pendientes. TIPO TERRENO/ PAVIMENTO: Durante el recorrido del tramo 1 pasamos el casco urbano, por lo que el tipo de pavimento es acerado y carretera asfaltada. IRREGULARIDADES: Zonas con algunos escalones aislados. ANCHO DE PASO: Durante todo el recorrido el ancho libre de paso es superior a 120 cm. SEÑALIZACIÓN: Marcas de continuidad, dirección equivocada, balizas sendero, señales de ubicación y direccionales, murales y paneles informativos inicio y final de etapa. Los paneles no disponen de referencias táctiles o sonoras para personas con discapacidad visual y auditiva. PELIGROSIDAD: Peligrosidad por circulación de vehículos, por casco urbano.

NIVEL DE ACCESIBILIDAD PARA DISCAPACIDAD FÍSICA: ACCESIBLE (*con precaución en las zonas indicadas con peligrosidad, se aconseja ir con acompañante.)
NIVEL DE ACCESIBILIDAD PARA DISCAPACIDAD VISUAL: ACCESIBLE (*con precaución en las zonas indicadas con peligrosidad, se aconseja ir con acompañante.)
NIVEL DE ACCESIBILIDAD PARA DISCAPACIDAD AUDITIVA: ACCESIBLE (*con precaución en las zonas indicadas con peligrosidad, se aconseja ir con acompañante.)
NIVEL DE ACCESIBILIDAD PARA DISCAPACIDAD COGNITIVA: ACCESIBLE (*con precaución en las zonas indicadas con peligrosidad, se aconseja ir con acompañante.)

TRAMO Nº 2: PERIANA – CRUCE CARRETERA VILLA TURÍSTICA AXARQUÍA
LONGITUD TRAMO: 0,6 km.
DESCRIPCIÓN GENERAL: El tramo 2 comienza en calle los Algarrobos, Periana, y finaliza en el cruce con calle Villa Turística Axarquía. ACCESOS: Inicio Tramo con vehículos: por carretera A-7204. Fin Tramo con vehículos: Camino de la Estación.
NIVEL DE DIFICULTAD: MEDIA-BAJA
CRITERIOS DE DIFICULTAD:
PENDIENTE: Inicio del tramo con fuerte pendiente ascendente. TIPO TERRENO/ PAVIMENTO: Durante el recorrido del tramo 2 pasamos por zonas con distinto pavimento: - Carril hormigonado - Carril terrizo compactado IRREGULARIDADES: Zonas con irregularidades en el terreno. En épocas de lluvia, pueden aparecer mayores irregularidades, al carecer de sistemas de drenaje o cunetas. ANCHO DE PASO: Durante todo el recorrido el ancho libre de paso es superior a 120 cm. SEÑALIZACIÓN: Marcas de continuidad, dirección equivocada, balizas sendero, señales de ubicación y direccionales, murales y paneles informativos inicio y final de etapa. Los paneles no disponen de referencias táctiles o sonoras para personas con discapacidad visual y auditiva. PELIGROSIDAD: Sin zonas de peligrosidad, salvo el fin del tramo en un cruce de carretera.

NIVEL DE ACCESIBILIDAD PARA DISCAPACIDAD FÍSICA: NO ACCESIBLE
NIVEL DE ACCESIBILIDAD PARA DISCAPACIDAD VISUAL: NO ACCESIBLE
NIVEL DE ACCESIBILIDAD PARA DISCAPACIDAD AUDITIVA: PRACTICABLE
NIVEL DE ACCESIBILIDAD PARA DISCAPACIDAD COGNITIVA: PRACTICABLE

TRAMO Nº 3: CRUCE CARRETERA VILLA TURÍSTICA AXARQUÍA - CRUCE CARRETERA MA-156
LONGITUD TRAMO: 6,9 km.
DESCRIPCIÓN GENERAL: El tramo 3 comienza en el cruce de la carretera Villa Turística Axarquía y la carretera MA-156. ACCESOS: Inicio Tramo con vehículos: Camino de la Estación. Fin Tramo con vehículos: por carretera MA-156.
NIVEL DE DIFICULTAD: MEDIA-ALTA
CRITERIOS DE DIFICULTAD:
PENDIENTE: Zonas con pendientes. TIPO TERRENO/ PAVIMENTO: Durante el recorrido del tramo 3 pasamos por carril compactado y carretera asfaltada. IRREGULARIDADES: Zonas con algunas irregularidades en el terreno. En épocas de lluvia, puede haber problemas de encharcamiento en algunas zonas, al carecer de sistemas de drenaje o cunetas y aparecer mayores irregularidades. ANCHO DE PASO: Durante todo el recorrido el ancho libre de paso es superior a 120 cm. SEÑALIZACIÓN: Marcas de continuidad, dirección equivocada, balizas sendero, señales de ubicación y direccionales, murales y paneles informativos inicio y final de etapa. Los paneles no disponen de referencias táctiles o sonoras para personas con discapacidad visual y auditiva. PELIGROSIDAD: Cruce de carretera MA-156. Peligrosidad por circulación de vehículos, zonas sin arcén.

NIVEL DE ACCESIBILIDAD PARA DISCAPACIDAD FÍSICA: CONVERTIBLE
NIVEL DE ACCESIBILIDAD PARA DISCAPACIDAD VISUAL: NO ACCESIBLE
NIVEL DE ACCESIBILIDAD PARA DISCAPACIDAD AUDITIVA: PRACTIBLE (*con precaución en las zonas indicadas con peligrosidad, se aconseja ir con acompañante.)
NIVEL DE ACCESIBILIDAD PARA DISCAPACIDAD COGNITIVA: PRACTICABLE (*con precaución en las zonas indicadas con peligrosidad, se aconseja ir con acompañante.)

TRAMO Nº 4: CRUCE CARRETERA MA-156 – PULGARÍN ALTO
LONGITUD TRAMO: 5,4 km.
DESCRIPCIÓN GENERAL: El tramo 4 comienza en el cruce de la carretera MA-156 y finaliza en Pulgarín Alto. ACCESOS: Inicio Tramo con vehículos: por carretera MA-156. Fin Tramo con vehículos:
NIVEL DE DIFICULTAD: MEDIA-ALTA
CRITERIOS DE DIFICULTAD:
PENDIENTE: Zonas con pendientes descendentes. TIPO TERRENO/ PAVIMENTO: Durante el recorrido del tramo 4 pasamos por carril compactado. IRREGULARIDADES: Zonas con continuas irregularidades en el terreno. En épocas de lluvia, puede haber problemas de encharcamiento en algunas zonas, al carecer de sistemas de drenaje o cunetas y aparecer mayores irregularidades. Zonas colindantes a zonas de cultivo, por lo que pueden aparecer mayores irregularidades como consecuencia del paso de maquinaria agrícola. ANCHO DE PASO: Durante todo el recorrido el ancho libre de paso es superior a 120 cm. SEÑALIZACIÓN: Marcas de continuidad, dirección equivocada, balizas sendero, señales de ubicación y direccionales, murales y paneles informativos inicio y final de etapa. Los paneles no disponen de referencias táctiles o sonoras para personas con discapacidad visual y auditiva. PELIGROSIDAD: Cruce de carretera MA-156.

NIVEL DE ACCESIBILIDAD PARA DISCAPACIDAD FÍSICA: NO ACCESIBLE
NIVEL DE ACCESIBILIDAD PARA DISCAPACIDAD VISUAL: NO ACCESIBLE
NIVEL DE ACCESIBILIDAD PARA DISCAPACIDAD AUDITIVA: PRACTIBLE (*con precaución en las zonas indicadas con peligrosidad, se aconseja ir con acompañante.)
NIVEL DE ACCESIBILIDAD PARA DISCAPACIDAD COGNITIVA: PRACTICABLE (*con precaución en las zonas indicadas con peligrosidad, se aconseja ir con acompañante.)
