ETAPA 19: CAMPILLOS – CAMPILLOS (EMBALSES DEL GUADALHORCE)

➤ **PERFIL ETAPA19: Perfil de altitud e identificación por tramos.**

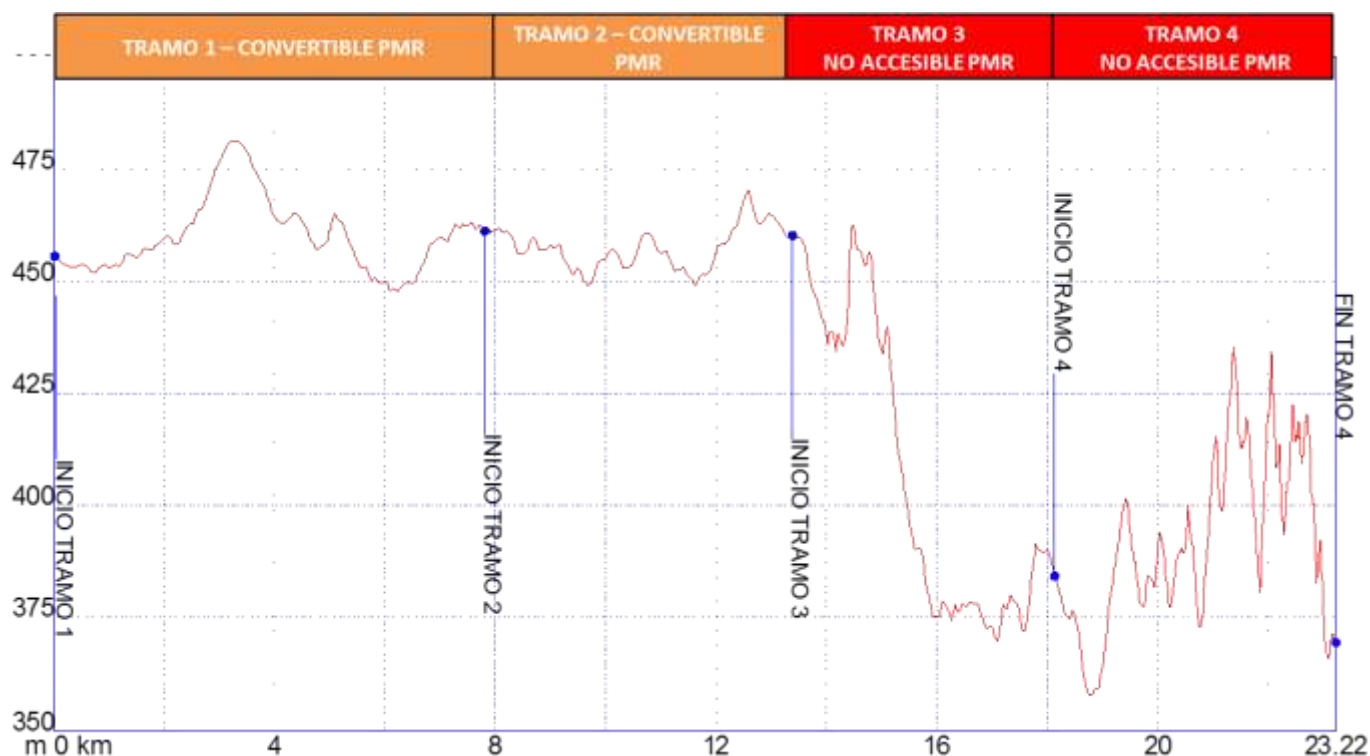
Gráfica I: Identificación tramos etapa 19, nivel de accesibilidad.

Los tramos que se han identificado en la etapa 19 Campillos – Campillos (Embalses del Guadalhorce) para personas con movilidad reducida son los siguientes:

1. Campillos – Laguna de Capacete: tramo **Convertible** para PMR
2. Laguna de Capacete – Pinar de Montero: tramo **Convertible** para PMR
3. Pinar de Montero – Cortijo Rebolo: tramo **No Accesible** para PMR
4. Cortijo Rebolo – Embalses del Guadalhorce: tramo **No Accesible** para PMR
