# Ficha de revisión de vías ferratas

Localidad: Álora (El Chorro)

Fecha: Diciembre 2021

VVFF: Los Albercones

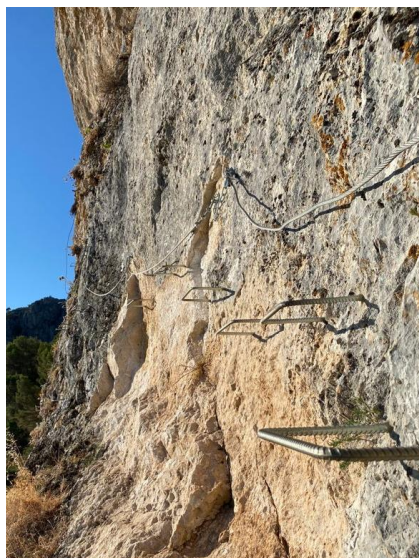
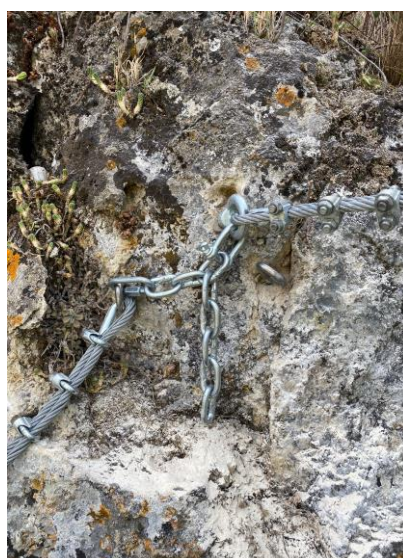
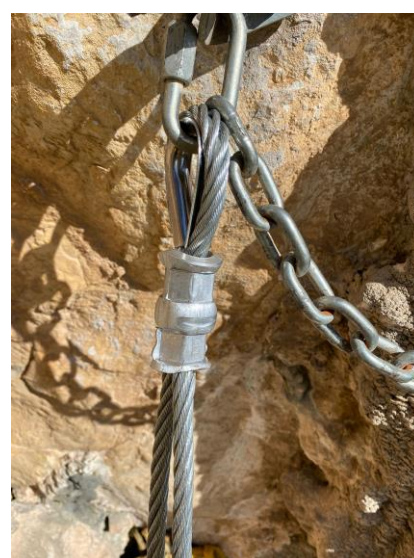
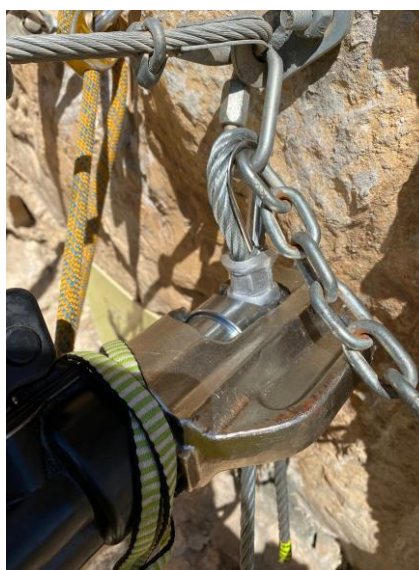
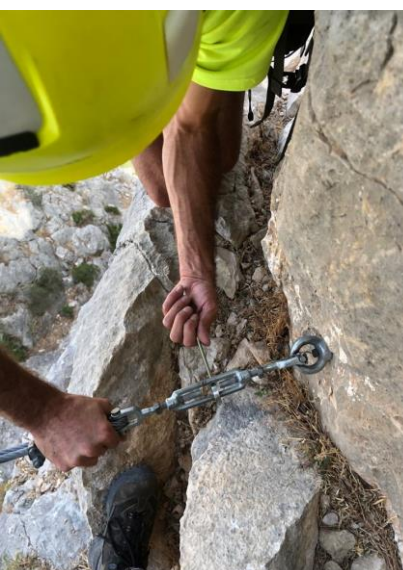
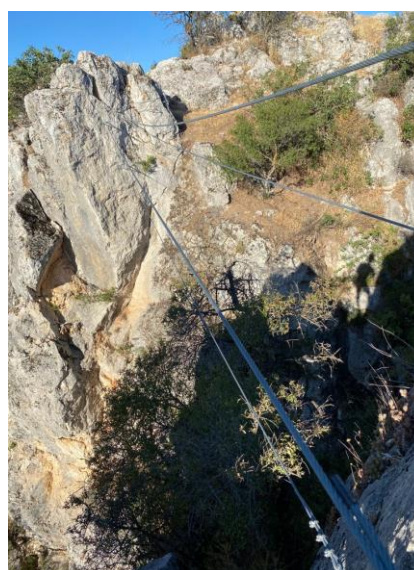
### Fotos de trabajos:

- Inspección y sustitución de puntos críticos de línea de vida
- Inspección de corrosión en materiales y sustitución (terminales de cable y sujetacables)
- Inspección de todo el recorrido y eliminación de acúmulos de rocas con riesgo de desprendimiento
- Sustitución de escalones doblados métrica 12mm por nuevos escalones métrica 16 mm
- Cambio de línea de vida (de 8 mm a 10 mm) según UNE-EN16869:18
- Inspección y retensado de cables de tiroliña y puentes
