ETAPA 1: Málaga - R. de la Victoria

➤ PERFIL ETAPA 1: Perfil de altitud e identificación por tramos.

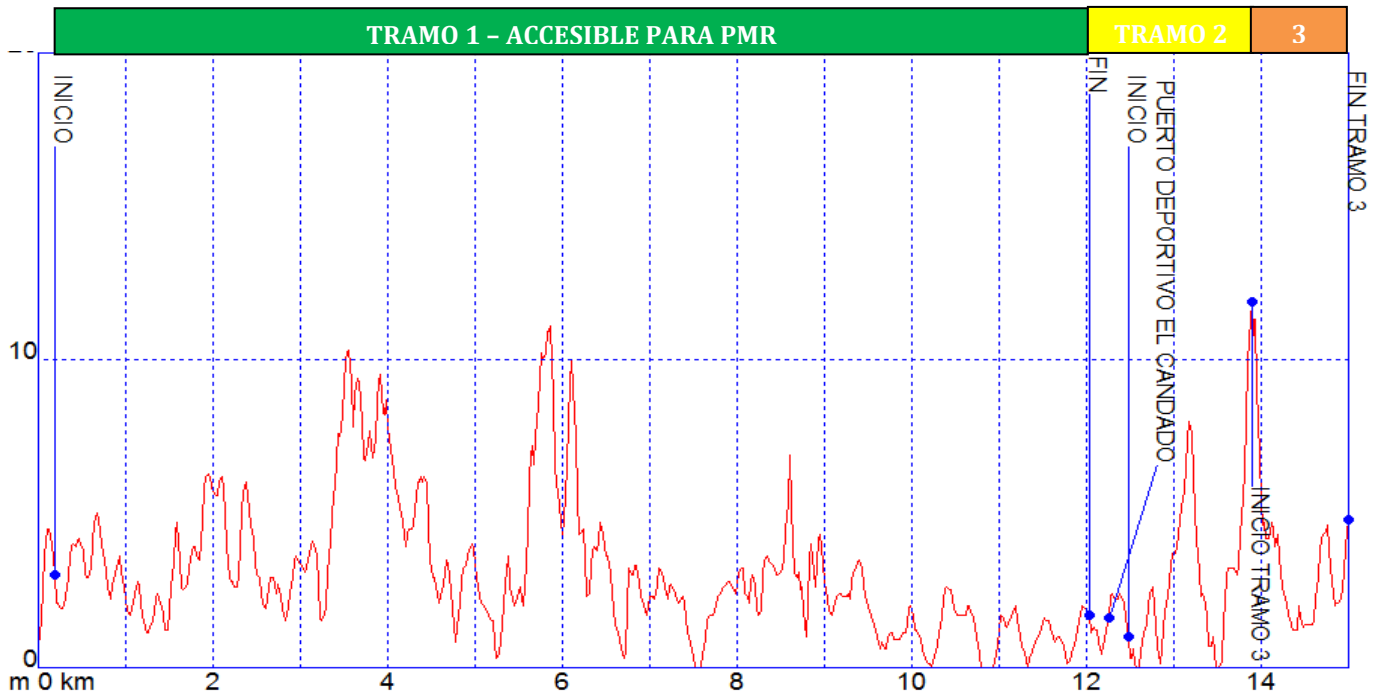
Gráfica 1: Identificación tramos etapa 1, nivel de accesibilidad.

Los tramos que se han identificado en la etapa 1 *Málaga-Rincón de la Victoria* para personas con movilidad reducida son los siguientes:

1. Tramo N° 1: Diputación - Puerto Deportivo El Candado: tramo **Accesible** para PMR
2. Tramo N° 2: El Candado - Peñón del Cuervo: tramo **Practicable** para PMR
3. Tramo N°3: Peñón del Cuervo - La Araña: tramo **Convertible** para PMR
