## ETAPA 5: NERJA-FRIGILIANA

### ➤ PERFIL ETAPA5: Perfil de altitud e identificación por tramos.

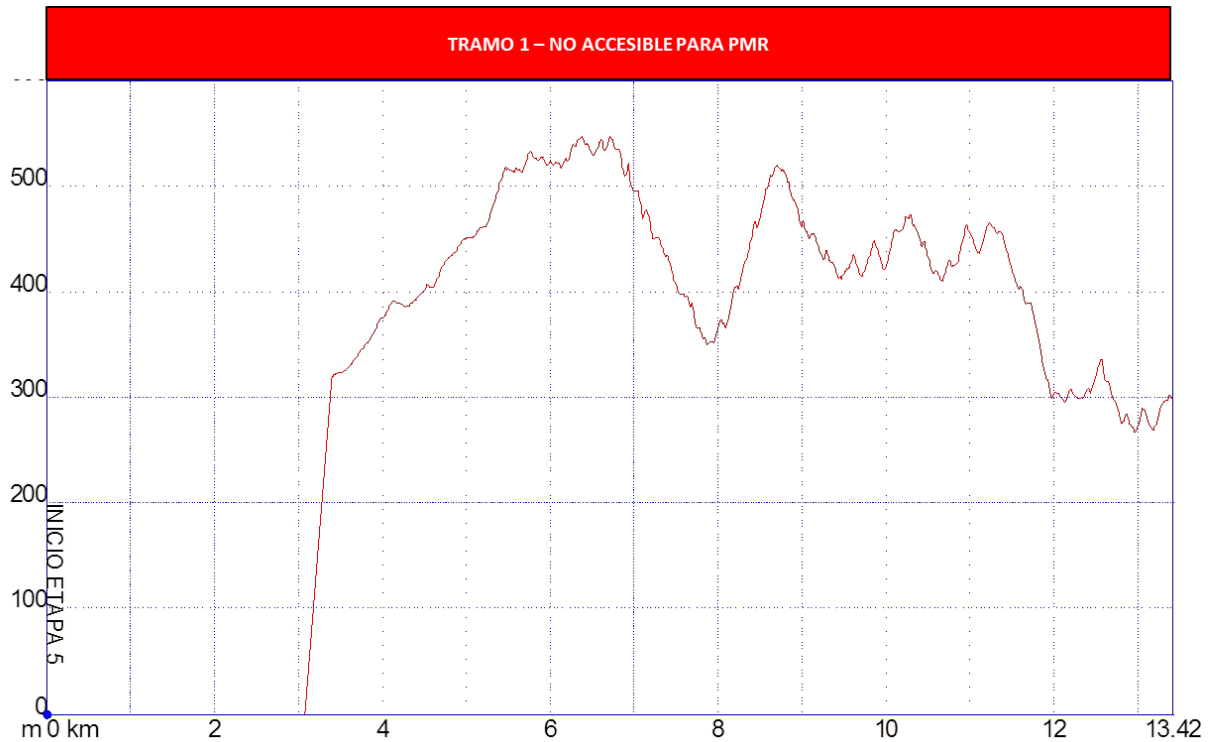
*Gráfica 1: Identificación tramos etapa5, nivel de accesibilidad.*

En la etapa 5 Nerja-Frigiliana se ha identificado un único tramo para personas con movilidad reducida:

1. Tramo Nº 1 Cuevas de Nerja - Frigiliana: tramo **No Accesible** para PMR

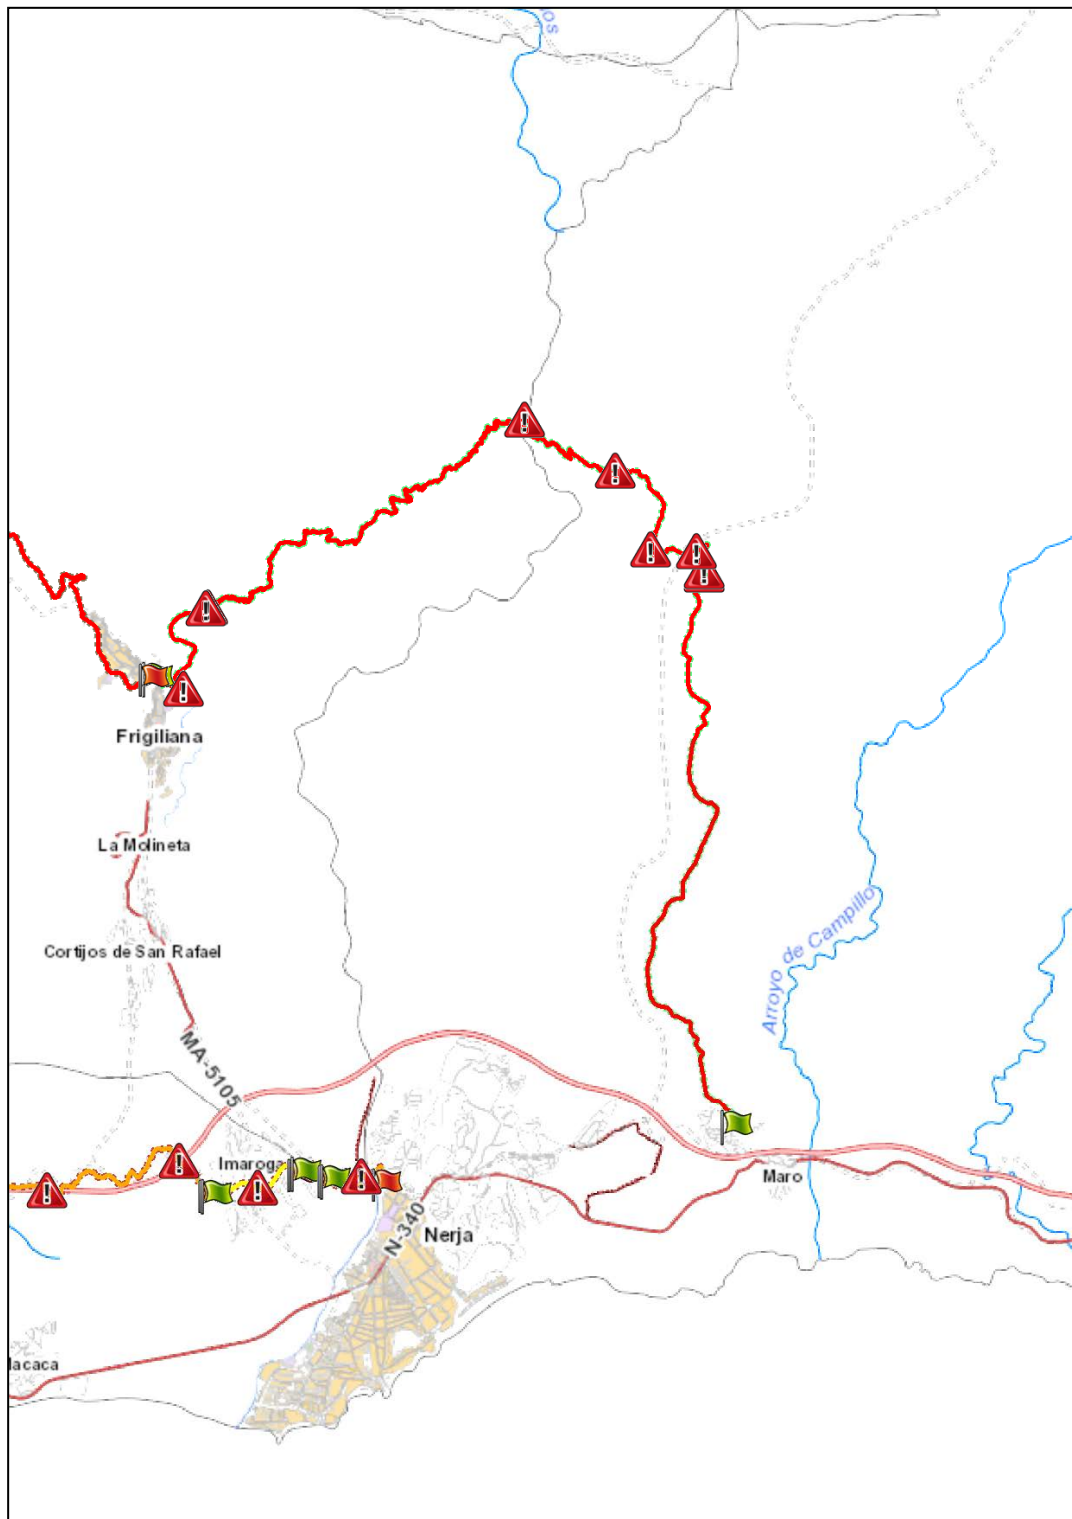
➤ MAPA ETAPA 5: Identificación por Tramos/ nivel de accesibilidad para PMR.

<b>TRAMO Nº 1: CUEVAS DE NERJA - FRIGILIANA</b>
<b>LONGITUD TRAMO:</b> 14,7 km.
<b>DESCRIPCIÓN GENERAL:</b> El tramo 1 comienza en el punto de inicio de la Etapa 24, en la Plaza María Auxiliadora, Ronda; y finaliza en el cruce de la vía del tren, a la altura de Huerta Nueva. <b>ACCESOS:</b> Inicio Tramo con vehículos: entrada a Ronda por la A-6300, continúa por calle Marbella. En la rotonda, giro a la derecha por calle Cuesta de las Imágenes, continua por calle Armiñán. Giro a la izquierda hacia Plaza Duquesa de Parcent, continua por calle San Juan Bosco, calle Sor Ángela de la Cruz y llegada a Plaza María Auxiliadora. Fin Tramo con vehículos: por carretera MA-555.
<b>NIVEL DE DIFICULTAD: ALTA</b>
<b>CRITERIOS DE DIFICULTAD:</b>
<b>PENDIENTE:</b> Zonas de sendas con fuerte pendiente, superior al 17%. <b>TIPO TERRENO/ PAVIMENTO:</b> Durante el recorrido del tramo 1 pasamos por zonas con distinto pavimento: - Carril terrizo compactado. - Senda. - Senda muy pedregosa. - Carril hormigonado. <b>IRREGULARIDADES:</b> Zonas de senda muy pedregosa con muchas irregularidades y desniveles. <b>ANCHO DE PASO:</b> Durante el recorrido por carril el ancho libre de paso es superior a 120 cm. Hay zonas de senda con un ancho libre de paso inferior a 120 cm. <b>SEÑALIZACIÓN:</b> Marcas de continuidad, dirección equivocada, balizas sendero, señales de ubicación y direccionales, murales y paneles informativos inicio y final de etapa. Los paneles no disponen de referencias táctiles o sonoras para personas con discapacidad visual y auditiva. <b>PELIGROSIDAD:</b> Zonas de peligrosidad: - Cruce Río Chíllar. - Cruce Río Higuero. - Zonas de senda en mal estado y con fuerte pendiente; terreno muy pedregoso.

<b>NIVEL DE ACCESIBILIDAD PARA DISCAPACIDAD FÍSICA: NO ACCESIBLE</b>
<b>NIVEL DE ACCESIBILIDAD PARA DISCAPACIDAD VISUAL: NO ACCESIBLE</b>
<b>NIVEL DE ACCESIBILIDAD PARA DISCAPACIDAD AUDITIVA: NO ACCESIBLE</b>
<b>NIVEL DE ACCESIBILIDAD PARA DISCAPACIDAD COGNITIVA: NO ACCESIBLE</b>
