ETAPA 8: CANILLAS DE ACEITUNO - PERIANA

Tramo N° 1 Canillas de Aceituno – Depósito agua Alcaucín: tramo **No Accesible** para PMR

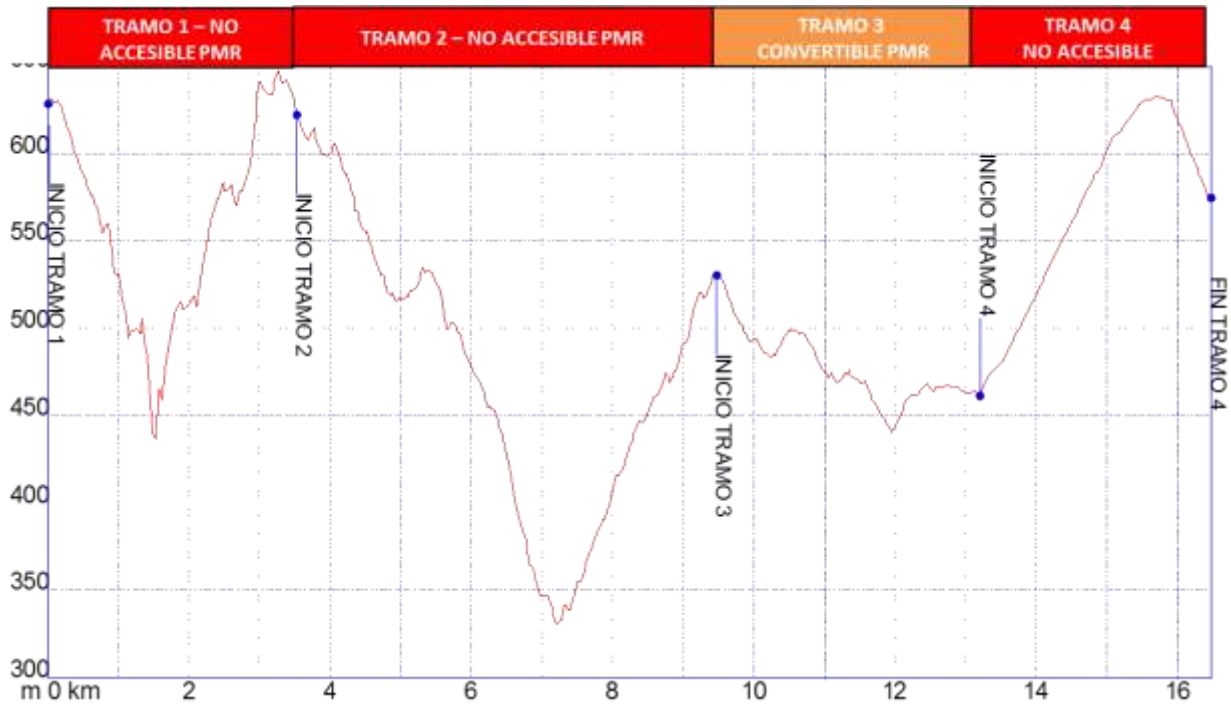
➤ **PERFIL ETAPA8: Perfil de altitud e identificación por tramos.**

Gráfica 1: Identificación tramos etapa8, nivel de accesibilidad.

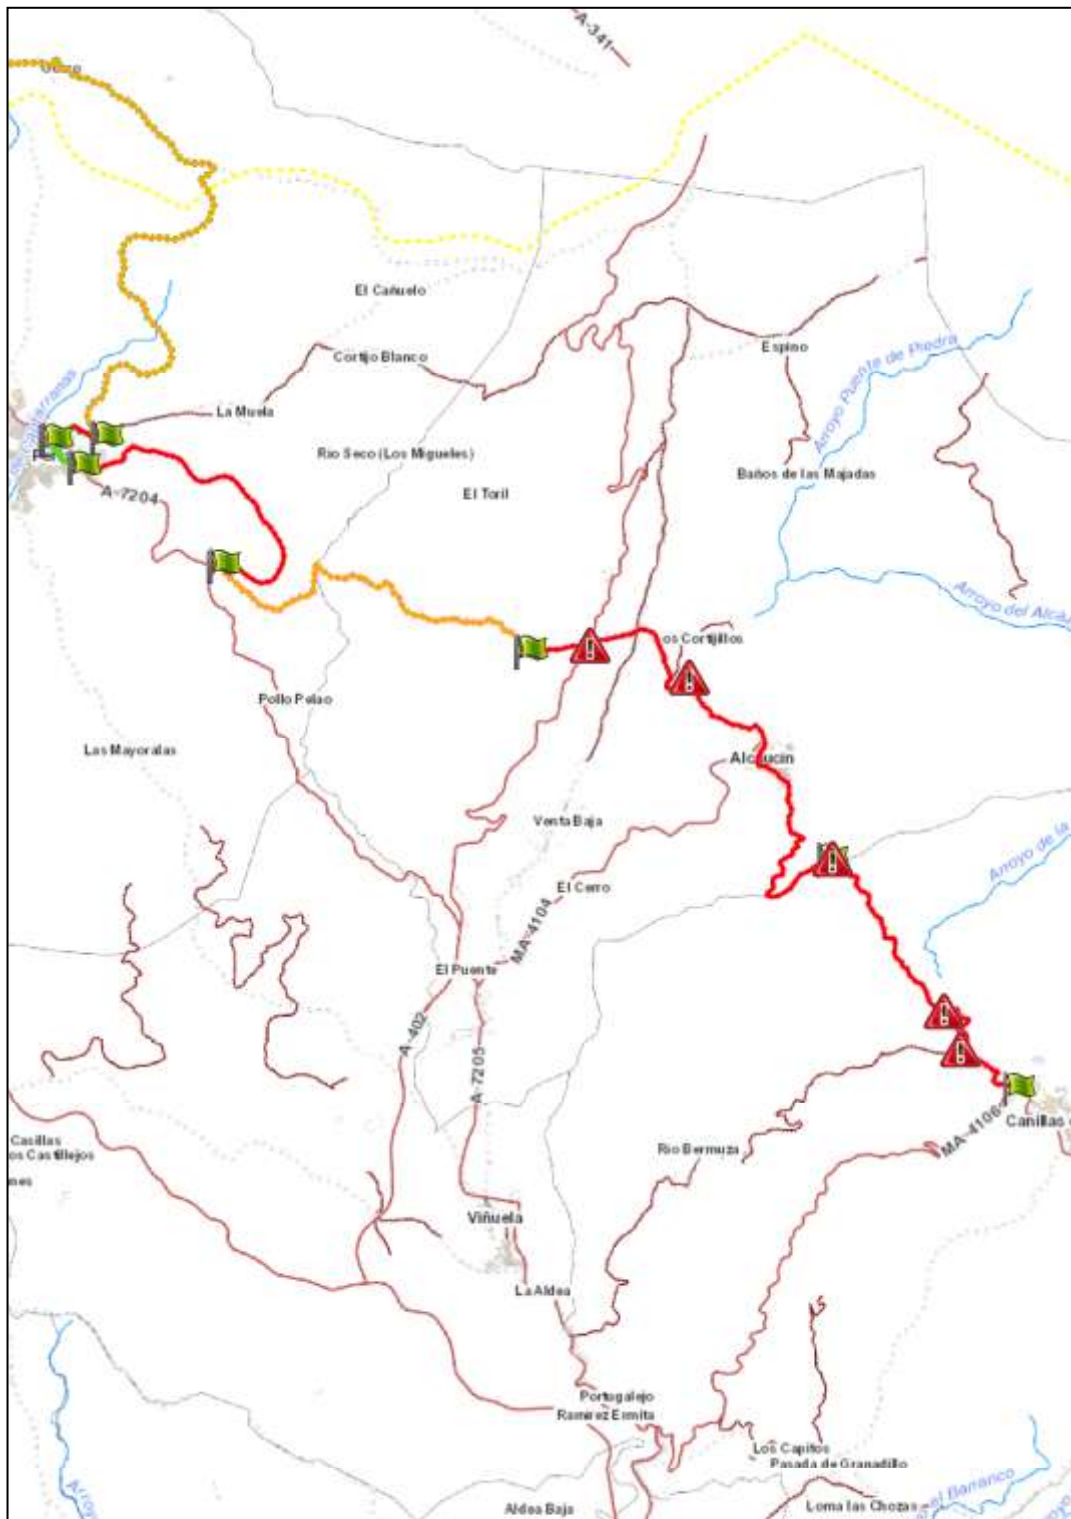
➤ MAPA ETAPA 8: Identificación por Tramos/ nivel de accesibilidad para PMR.

TRAMO Nº 1: CANILLAS DE ACEITUNO – DEPÓSITO AGUA ALCAUCÍN
LONGITUD TRAMO: 3,38 km.
DESCRIPCIÓN GENERAL: El tramo 1 comienza a la salida del pueblo de Canillas de Aceituno, y finaliza en la zona del depósito municipal de agua de Alcaucín. ACCESOS: Inicio Tramo con vehículos: por carretera MA-125, MA-4106.
NIVEL DE DIFICULTAD: MEDIA-ALTA
CRITERIOS DE DIFICULTAD:
PENDIENTE: Zona de senda con fuertes pendientes. TIPO TERRENO/ PAVIMENTO: Durante el recorrido del tramo 1 pasamos por zonas con distinto pavimento: - Carretera de asfalto - Senda IRREGULARIDADES: Zonas con escalones aislados y grandes irregularidades en el terreno. En épocas de lluvia, puede haber problemas de encharcamiento en algunas zonas, y aparecer mayores irregularidades, en la zona de senda y cruce del río Bermuza. ANCHO DE PASO: Durante todo el recorrido el ancho libre de paso es inferior a 120 cm. SEÑALIZACIÓN: Marcas de continuidad, dirección equivocada, balizas sendero, señales de ubicación y direccionales, murales y paneles informativos inicio y final de etapa. Los paneles no disponen de referencias táctiles o sonoras para personas con discapacidad visual y auditiva. PELIGROSIDAD: Peligrosidad por circulación de vehículos, tramo por carretera MA-4106. Cruce río Bermuza.

NIVEL DE ACCESIBILIDAD PARA DISCAPACIDAD FÍSICA: NO ACCESIBLE
NIVEL DE ACCESIBILIDAD PARA DISCAPACIDAD VISUAL: NO ACCESIBLE
NIVEL DE ACCESIBILIDAD PARA DISCAPACIDAD AUDITIVA: PRACTICABLE (* precaución en las zonas indicadas con peligrosidad, se aconseja ir con acompañante).
NIVEL DE ACCESIBILIDAD PARA DISCAPACIDAD COGNITIVA: NO ACCESIBLE
