ETAPA 8: CANILLAS DE ACEITUNO - PERIANA

Tramo N° 1 Canillas de Aceituno – Depósito agua Alcaucín: tramo **No Accesible** para PMR

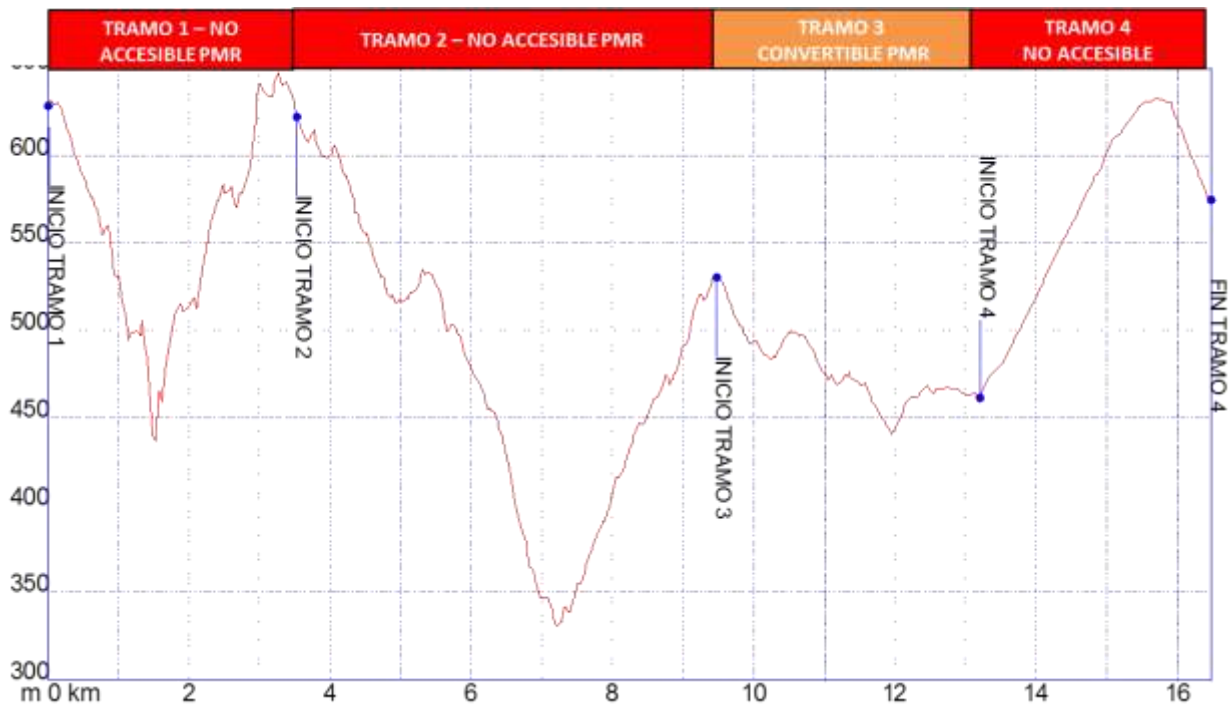
Gráfica 1: Identificación tramos etapa8, nivel de accesibilidad.

➤ **PERFIL ETAPA8: Perfil de altitud e identificación por tramos.**

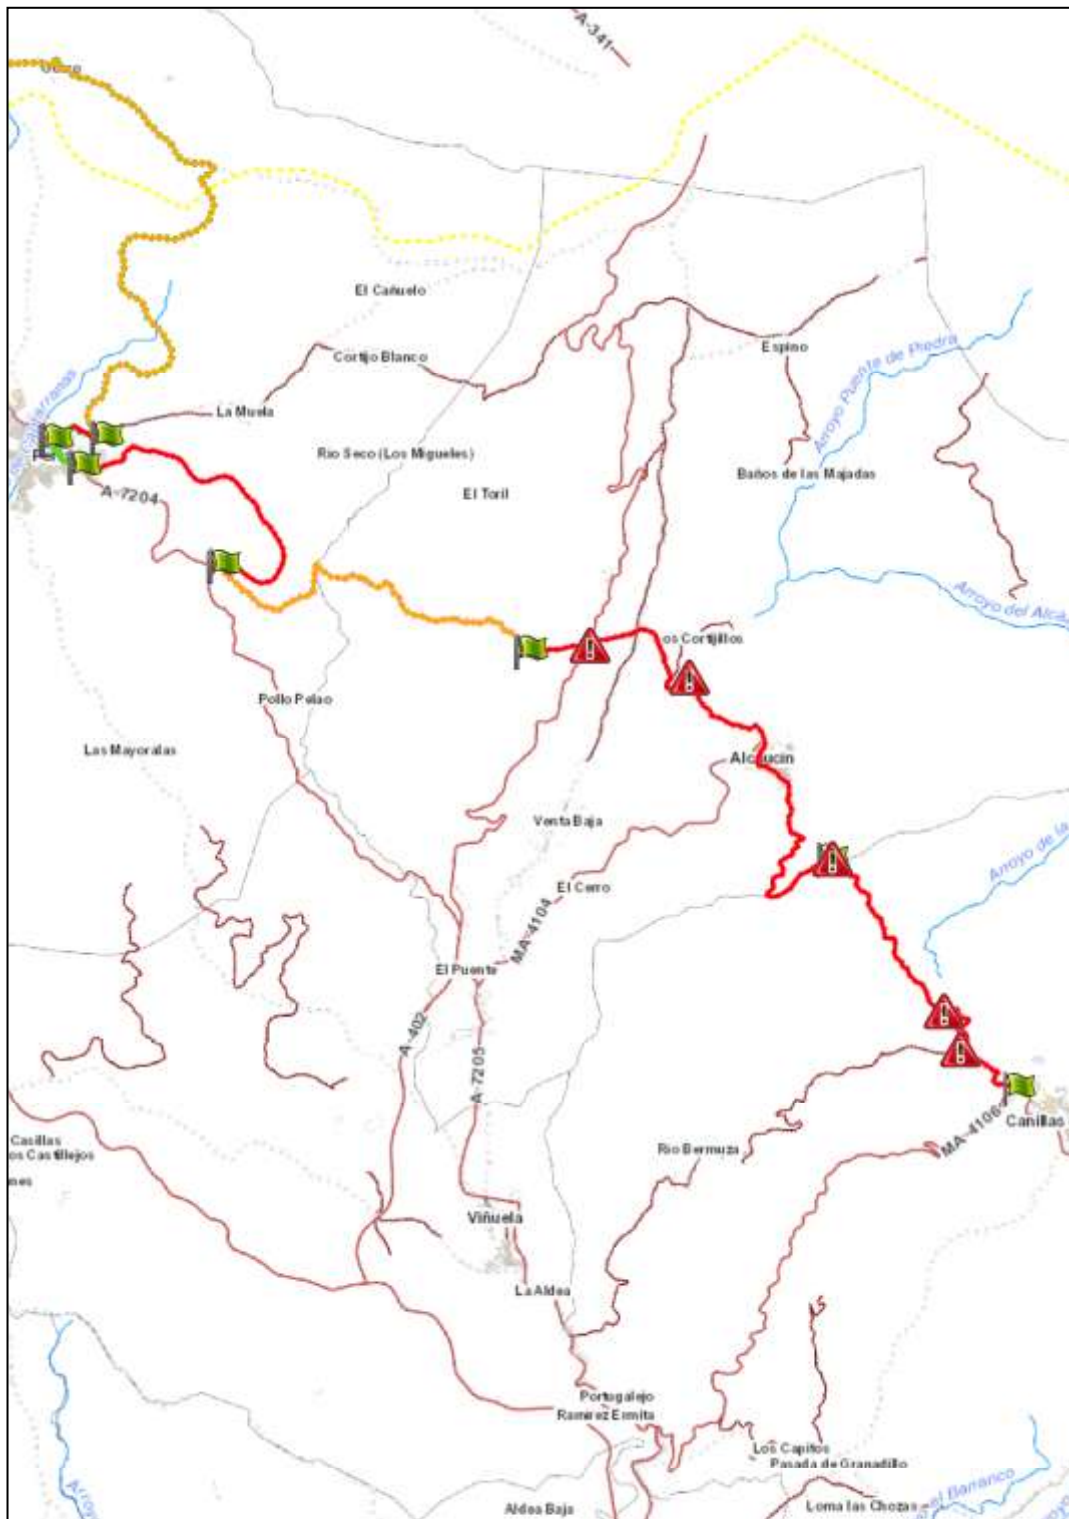
➤ MAPA ETAPA 8: Identificación por Tramos/ nivel de accesibilidad para PMR.
