ETAPA 24: RONDA-ESTACIÓN DE BENAJOJÁN

Tramo N° 1 Ronda-Huerta Nueva: tramo **No Accesible** para PMR

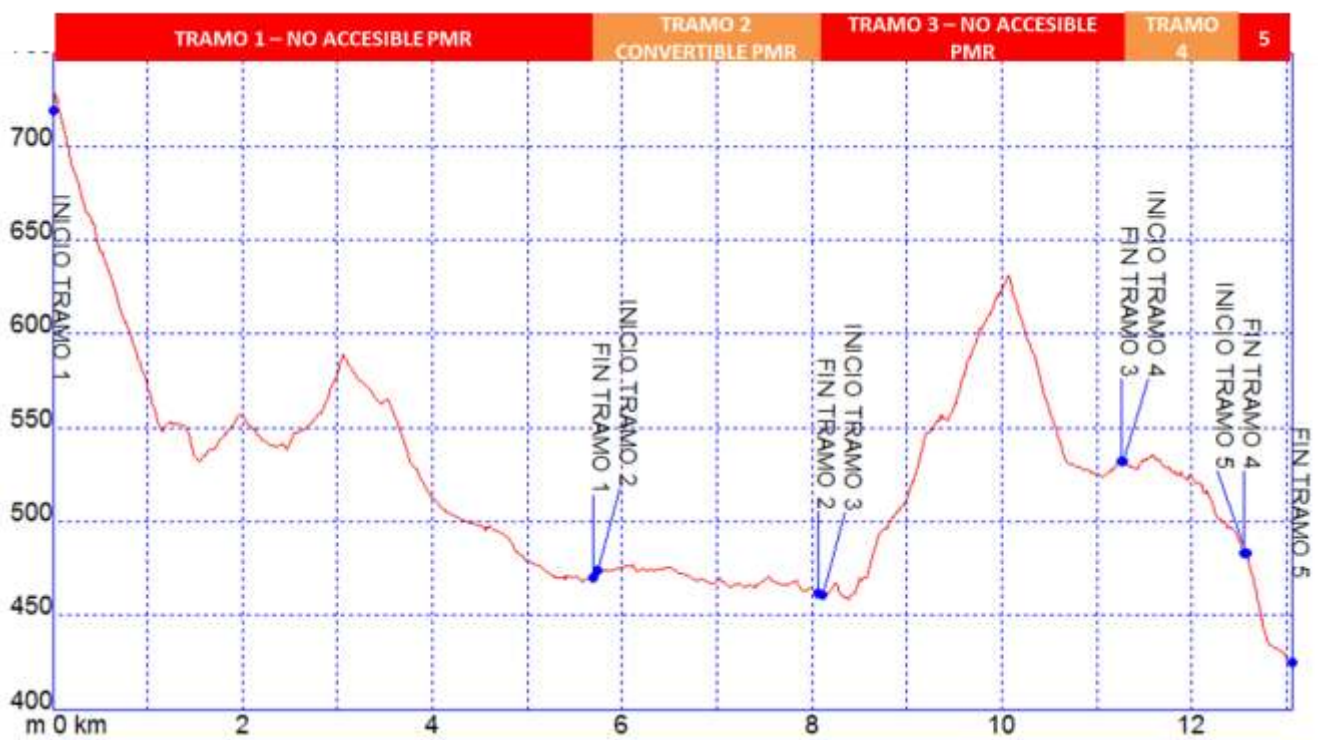
Gráfica I: Identificación tramos etapa 24, nivel de accesibilidad.

➤ **PERFIL ETAPA 24: Perfil de altitud e identificación por tramos.**

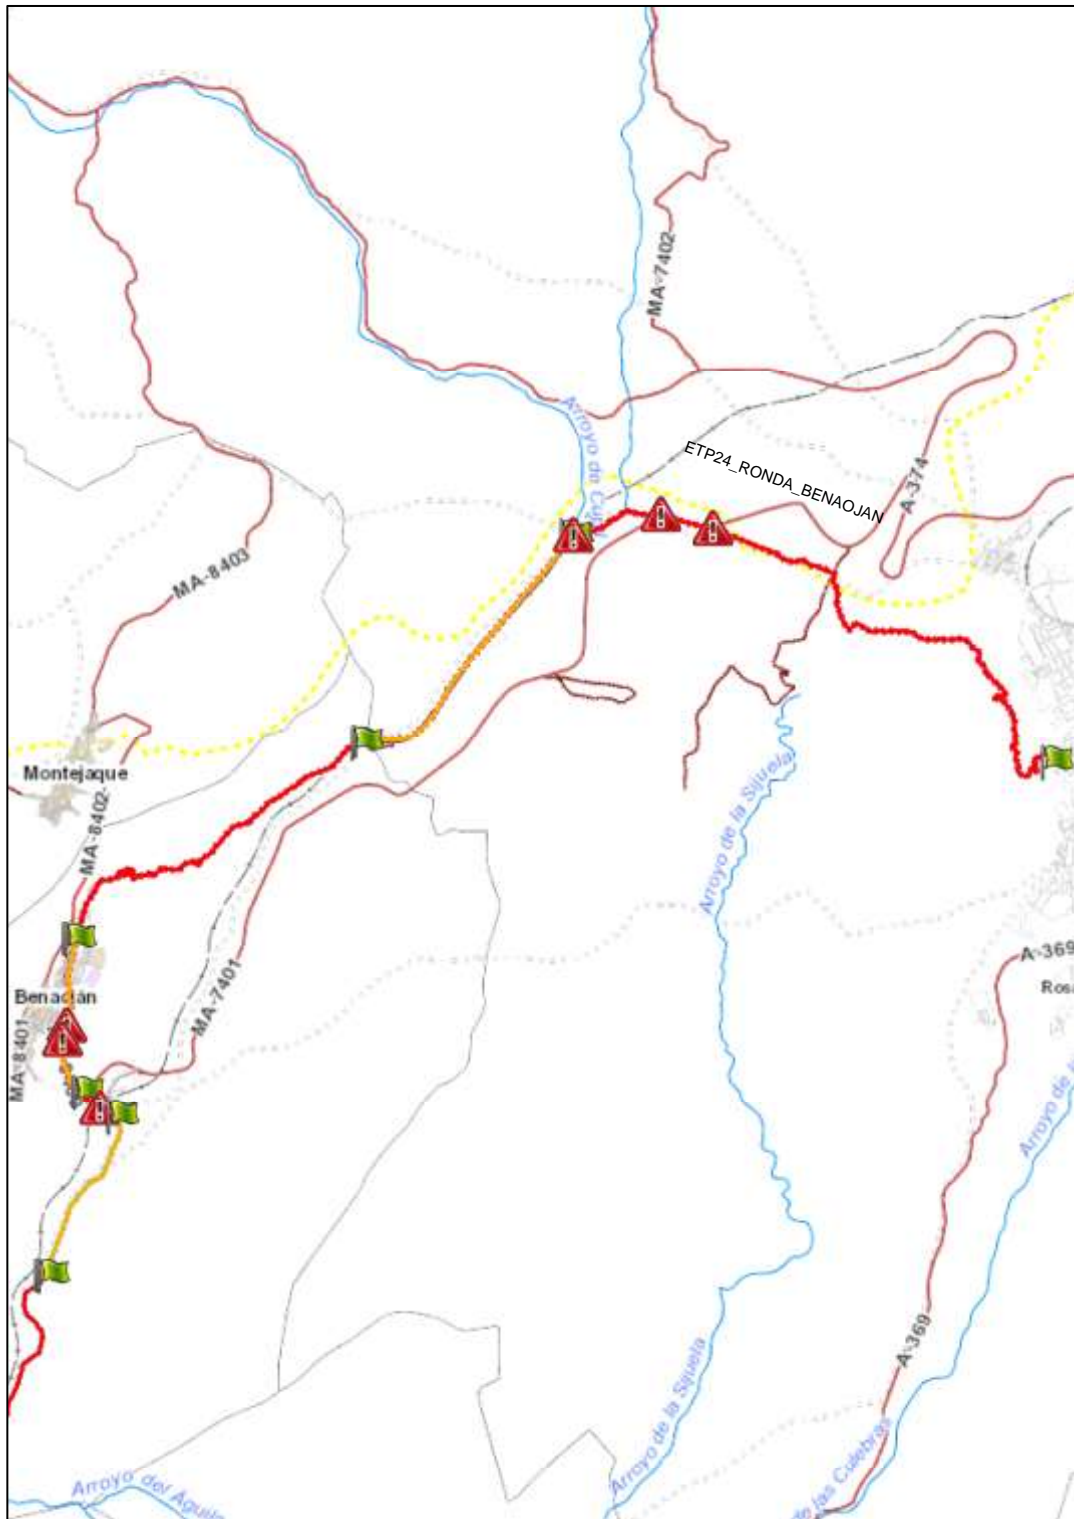
➤ MAPA ETAPA 24: Identificación por Tramos/ nivel de accesibilidad para PMR.
