ETAPA 24: RONDA-ESTACIÓN DE BENAJOJÁN

Tramo N° 1 Ronda-Huerta Nueva: tramo **No Accesible** para PMR

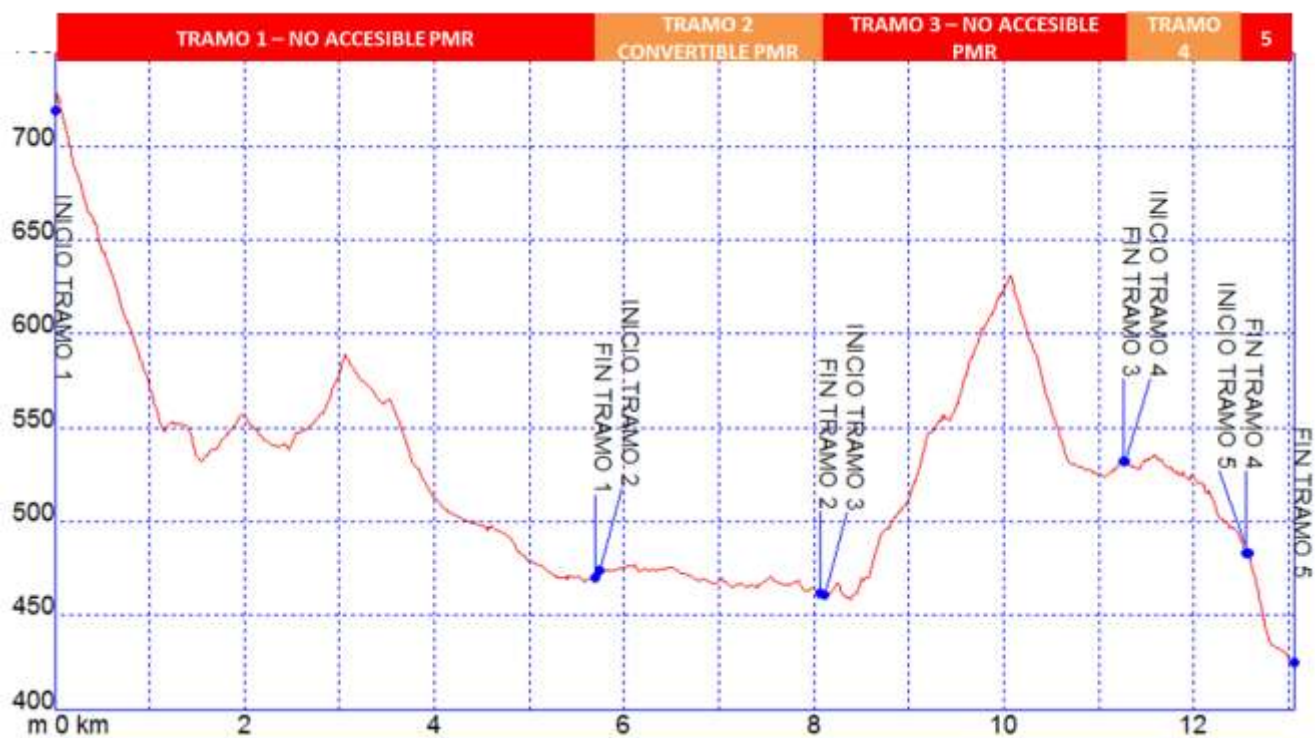
Gráfica I: Identificación tramos etapa 24, nivel de accesibilidad.

➤ **PERFIL ETAPA 24: Perfil de altitud e identificación por tramos.**
