# ETAPA 1: Málaga - R. de la Victoria

Tramo Nº 2: El Candado - Peñón del Cuervo: tramo Practicable para PMR.

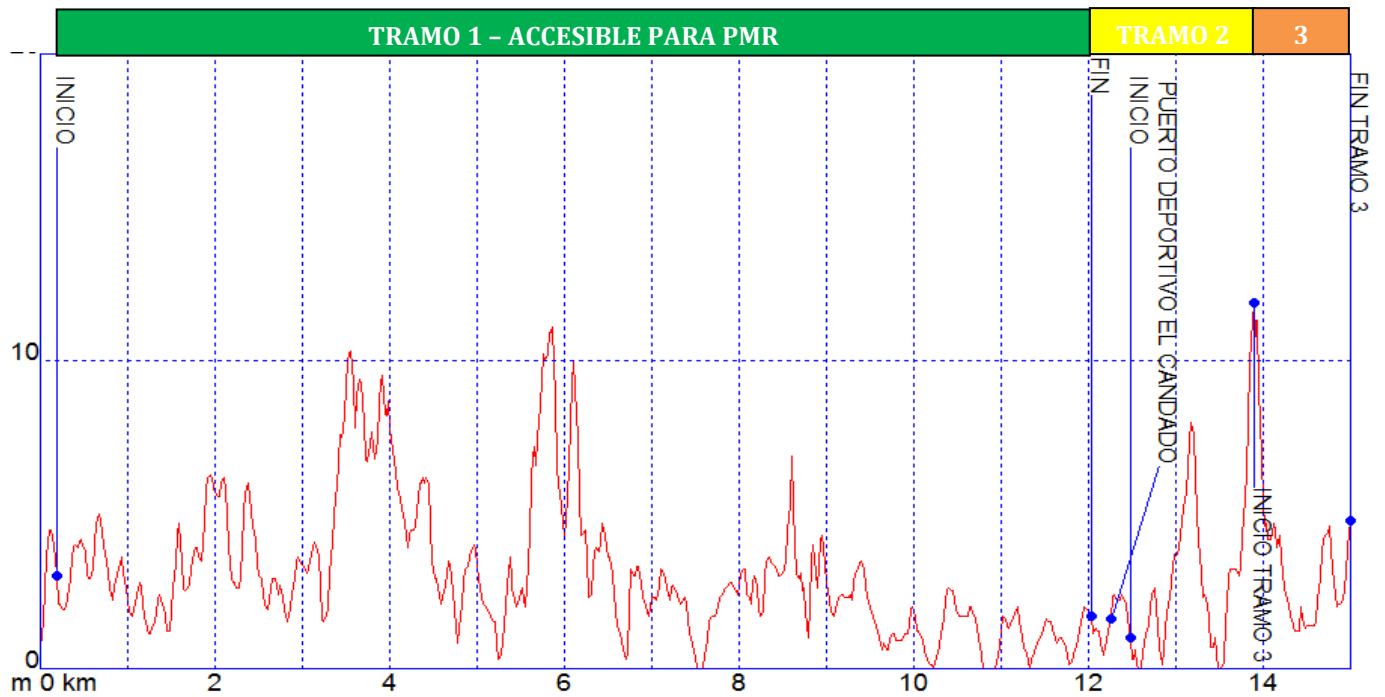
➤ **PERFIL ETAPA 1: Perfil de altitud e identificación por tramos.**

*Gráfica I: Identificación tramos etapa 1, nivel de accesibilidad.*

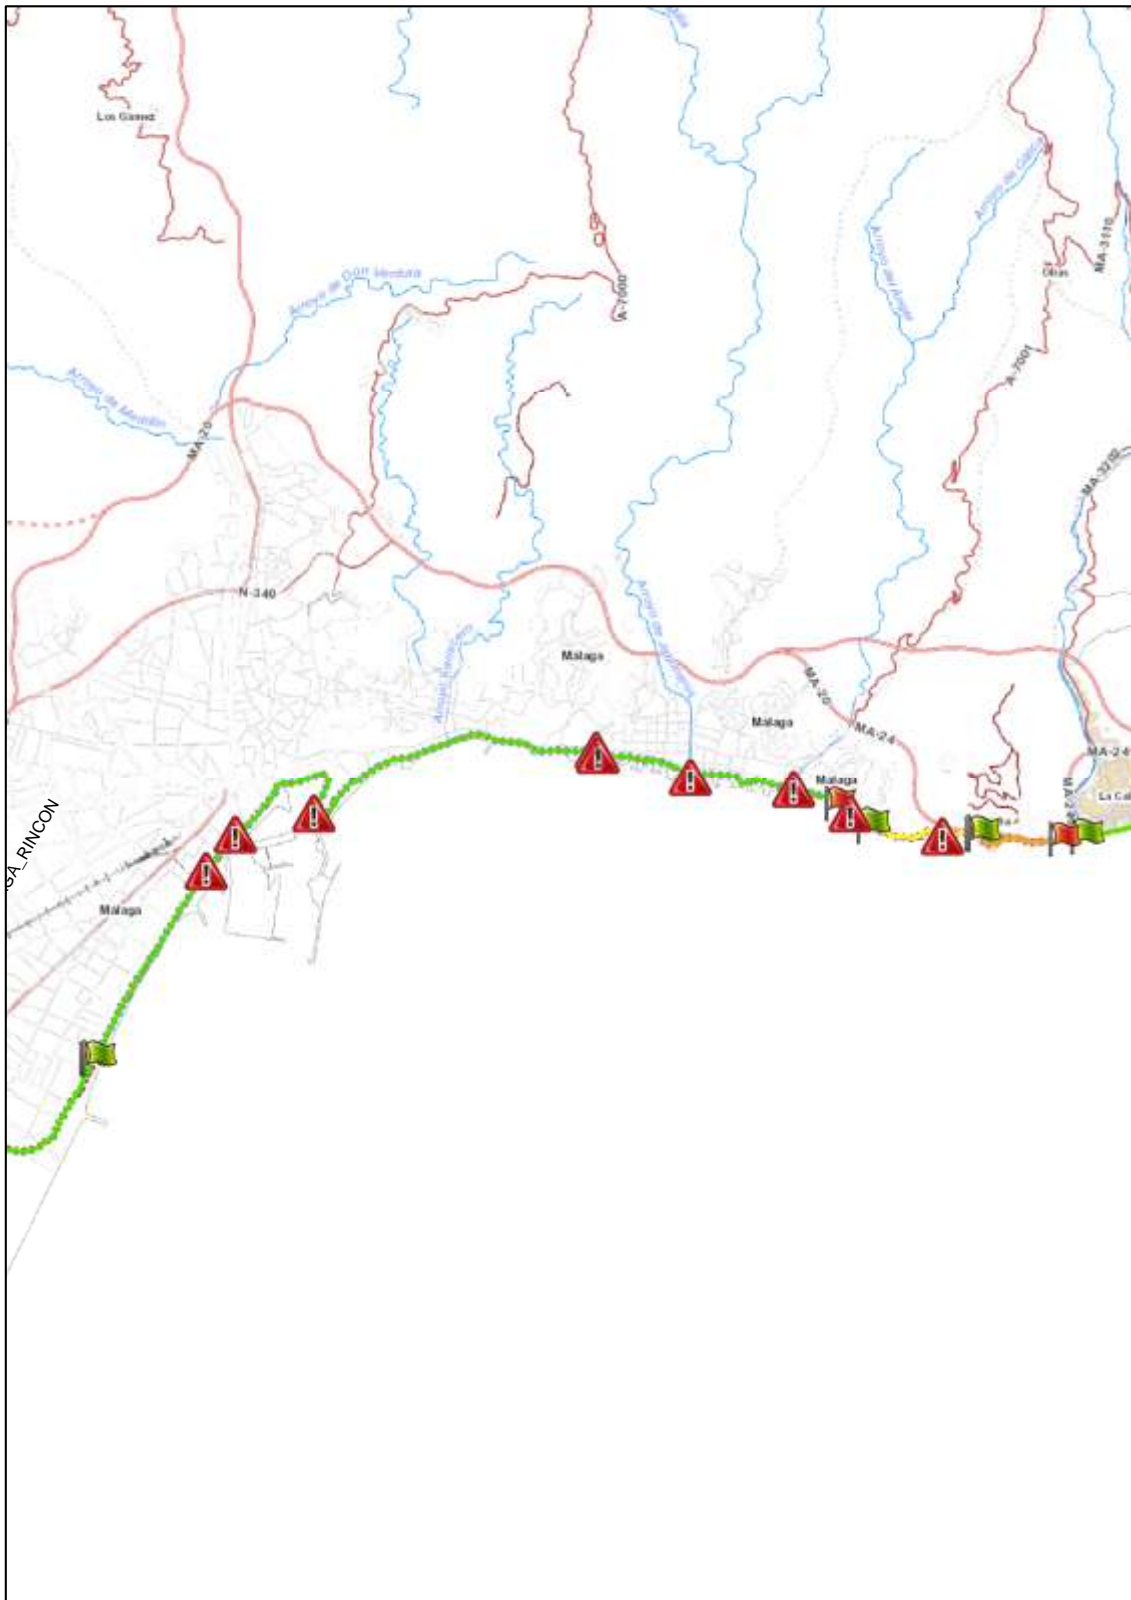
➤ **MAPA ETAPA 1: Identificación por Tramos/ nivel de accesibilidad para PMR.**
