ETAPA 6: Frigiliana - Cómputa

Tramo N° 3 Cortijo del Daire – Cortijo M^a Guerrero: tramo **No Accesible** para PMR

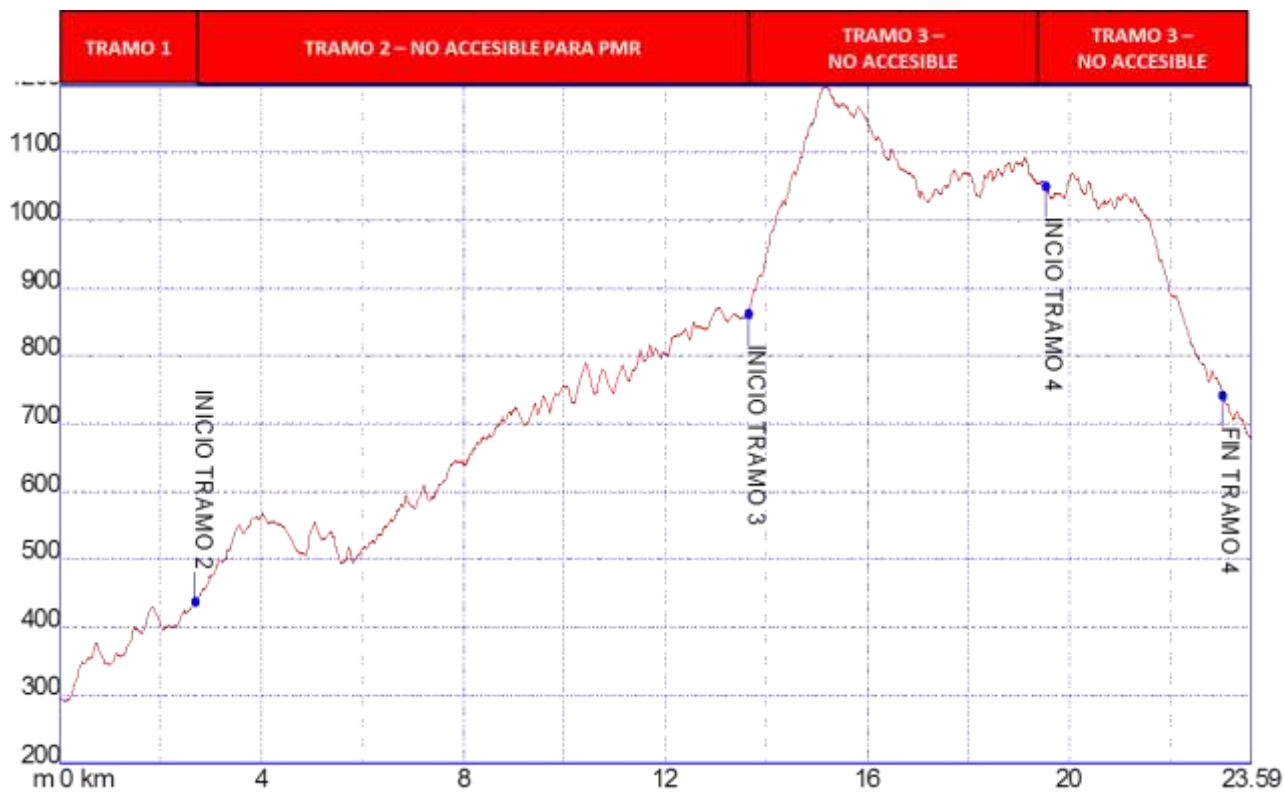
Gráfica 1: Identificación tramos etapa6, nivel de accesibilidad.

➤ **PERFIL ETAPA6: Perfil de altitud e identificación por tramos.**

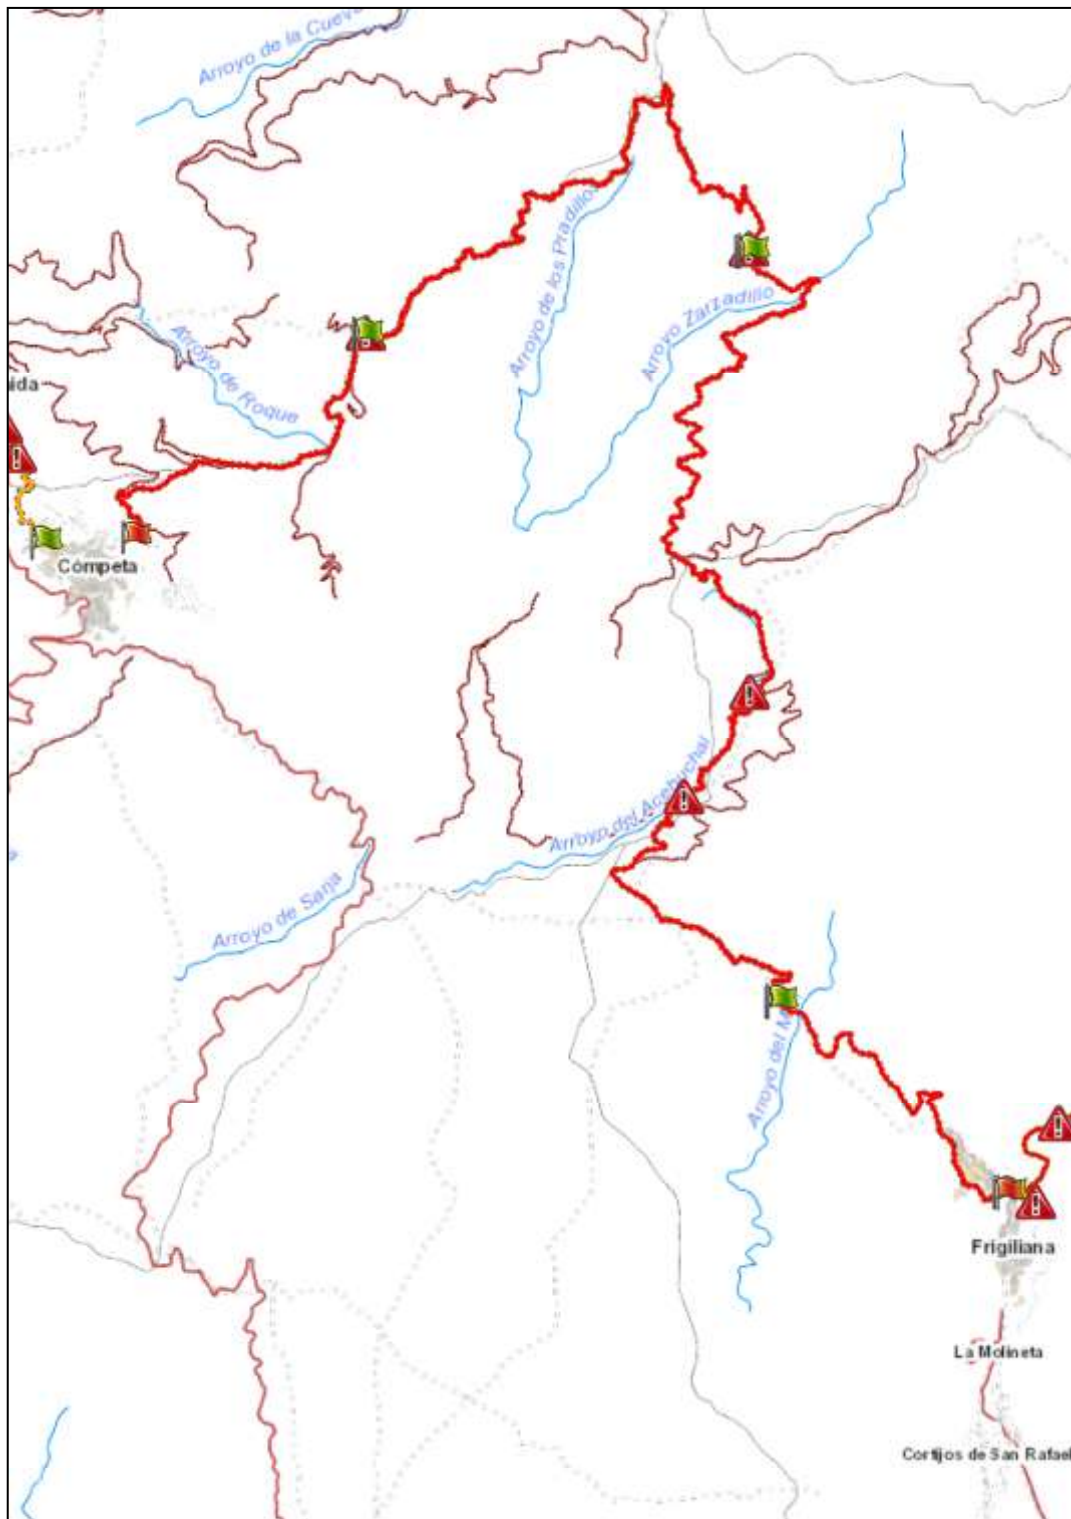
➤ MAPA ETAPA 6: Identificación por Tramos/ nivel de accesibilidad para PMR.

TRAMO Nº 3: CORTIJO DEL DAIRE-CORTIJO Mª GUERRERO
LONGITUD TRAMO: 6,3 km.
<p>DESCRIPCIÓN GENERAL: El tramo 3 comienza a la altura del Cortijo Del Daire, transcurriendo por carril hasta finalizar en el Cortijo Mª Guerrero.</p> <p>ACCESOS: Inicio Tramo con vehículos: por carretera MA-555, inicio Camino del Pedregal. Fin Tramo con vehículos: por Cortijo Mª Guerrero.</p>
NIVEL DE DIFICULTAD: MEDIA-ALTA
CRITERIOS DE DIFICULTAD:
<p>PENDIENTE: Zona de inicio de senda con fuerte pendiente (>18%).</p> <p>TIPO TERRENO/ PAVIMENTO: Durante el recorrido del tramo 1 pasamos por zonas con distinto pavimento: - Senda - Carril terrizo compactado</p> <p>IRREGULARIDADES: Zonas con grandes irregularidades en el terreno. En épocas de lluvia, puede haber problemas de encharcamiento en algunas zonas, al carecer de sistemas de drenaje o cunetas.</p> <p>ANCHO DE PASO: Durante todo el recorrido el ancho libre de paso es superior a 120 cm.</p> <p>SEÑALIZACIÓN: Marcas de continuidad, dirección equivocada, balizas sendero, señales de ubicación y direccionales, murales y paneles informativos inicio y final de etapa. Los paneles no disponen de referencias táctiles o sonoras para personas con discapacidad visual y auditiva.</p> <p>PELIGROSIDAD: Zonas sin peligrosidad.</p>

NIVEL DE ACCESIBILIDAD PARA DISCAPACIDAD FÍSICA: NO ACCESIBLE
NIVEL DE ACCESIBILIDAD PARA DISCAPACIDAD VISUAL: NO ACCESIBLE
NIVEL DE ACCESIBILIDAD PARA DISCAPACIDAD AUDITIVA: PRACTICABLE
NIVEL DE ACCESIBILIDAD PARA DISCAPACIDAD COGNITIVA: NO ACCESIBLE
