# ETAPA 20: CAMPILLOS (EMBALSES DEL GUADALHORCE) – ÁLORA (ESTACIÓN DE EL CHORRO)

Tramo N° 3 Cortijo de Campano – Estación de El Chorro: tramo **No Accesible** para PMR.

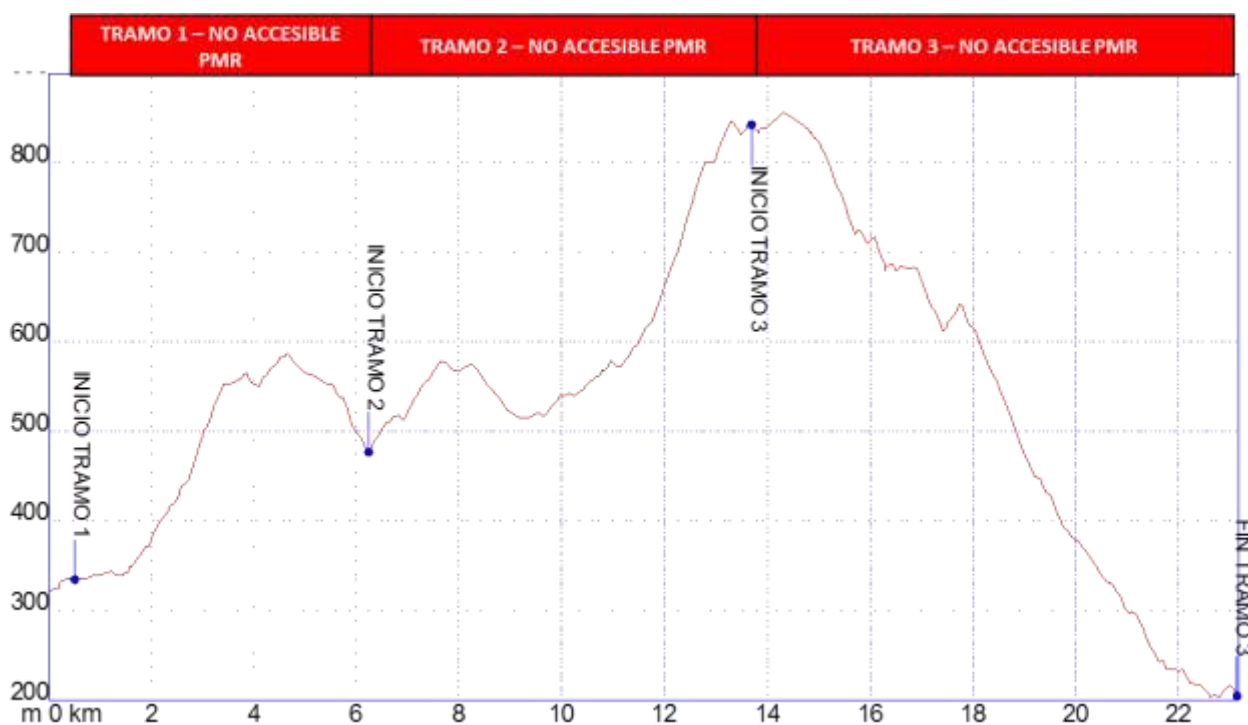
Gráfica 1: Identificación tramos etapa20, nivel de accesibilidad.

➤ **PERFIL ETAPA20: Perfil de altitud e identificación por tramos.**

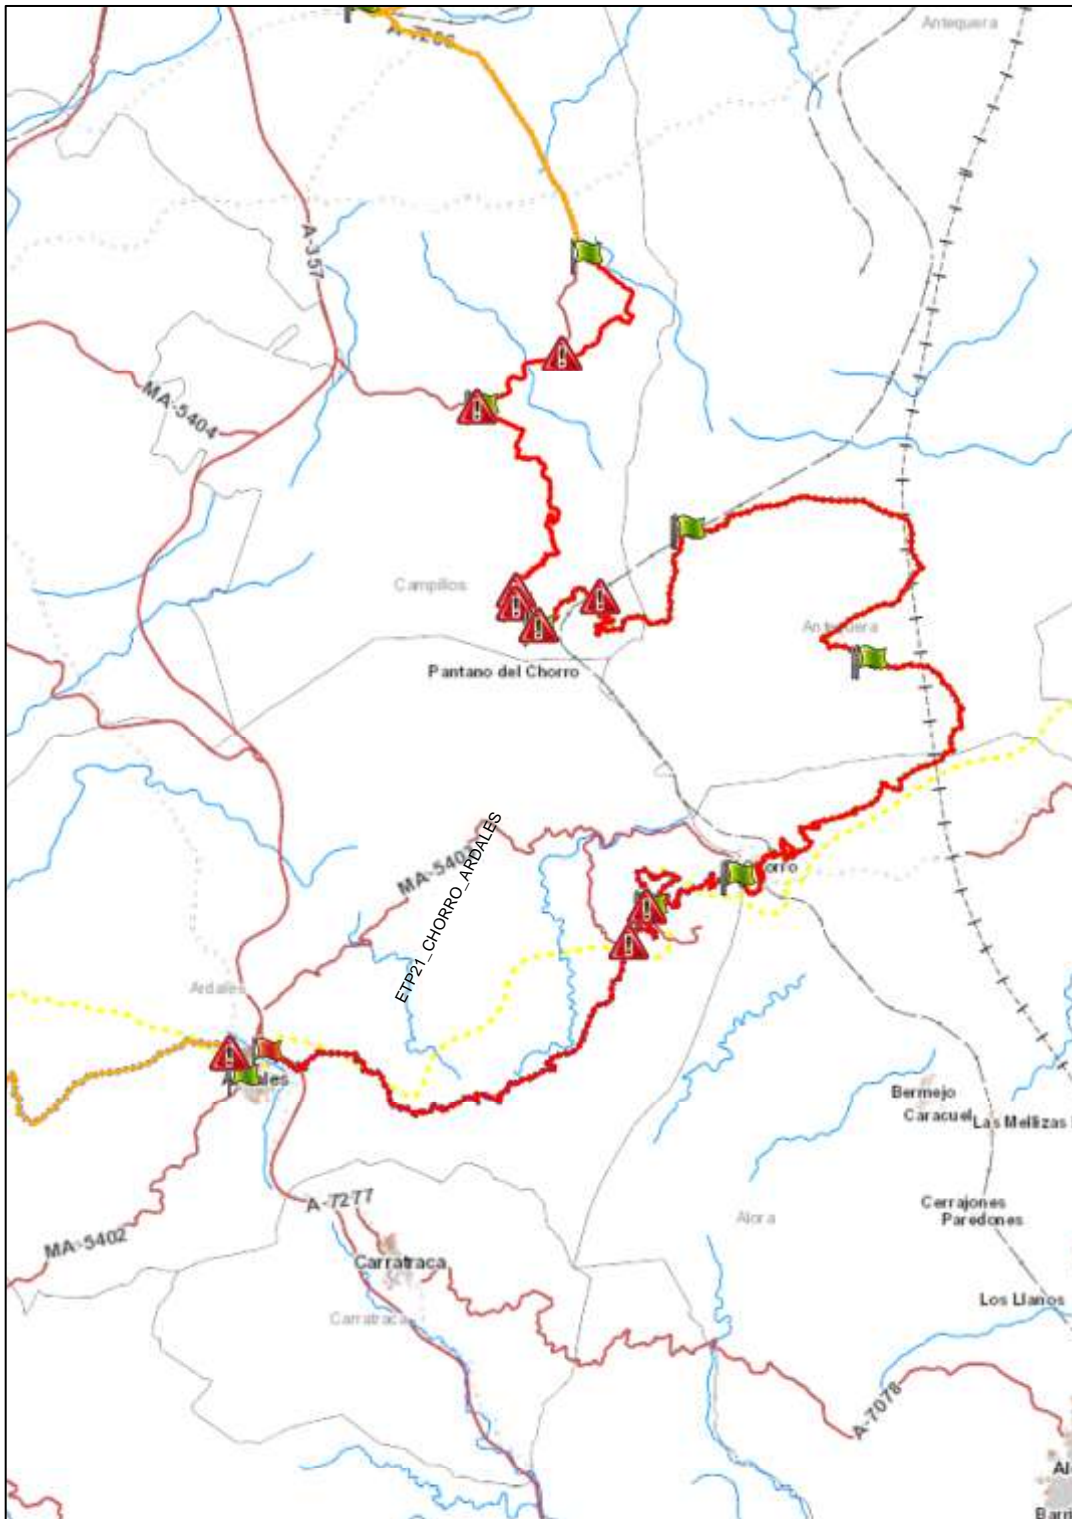
➤ MAPA ETAPA 20: Identificación por Tramos/ nivel de accesibilidad para PMR.
