ETAPA 4: Torrox - Nerja

Tramo Nº 2 Viaducto Río Torrox-Viaducto Río Seco II: tramo **No Accesible** para PMR.

TRAMO N° 2: VIADUCTO RÍO TORROX-VIADUCTO RÍO SECO II**LONGITUD TRAMO:** 5,25 km.**DESCRIPCIÓN GENERAL:** El tramo 2 comienza bajo el viaducto del Tío Torrox, y finaliza a la altura del viaducto de Río Seco II.**ACCESOS:**

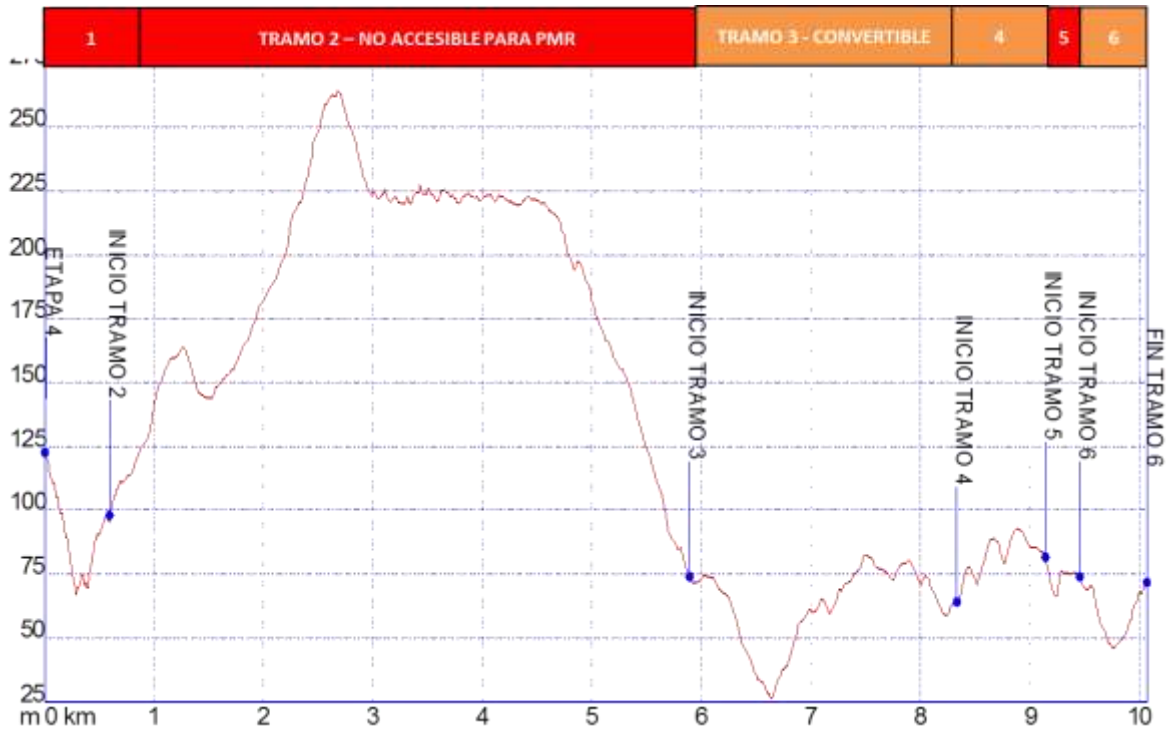
Gráfica I: Identificación tramos etapa 4, nivel de accesibilidad.

➤ **PERFIL ETAPA4: Perfil de altitud e identificación por tramos.**

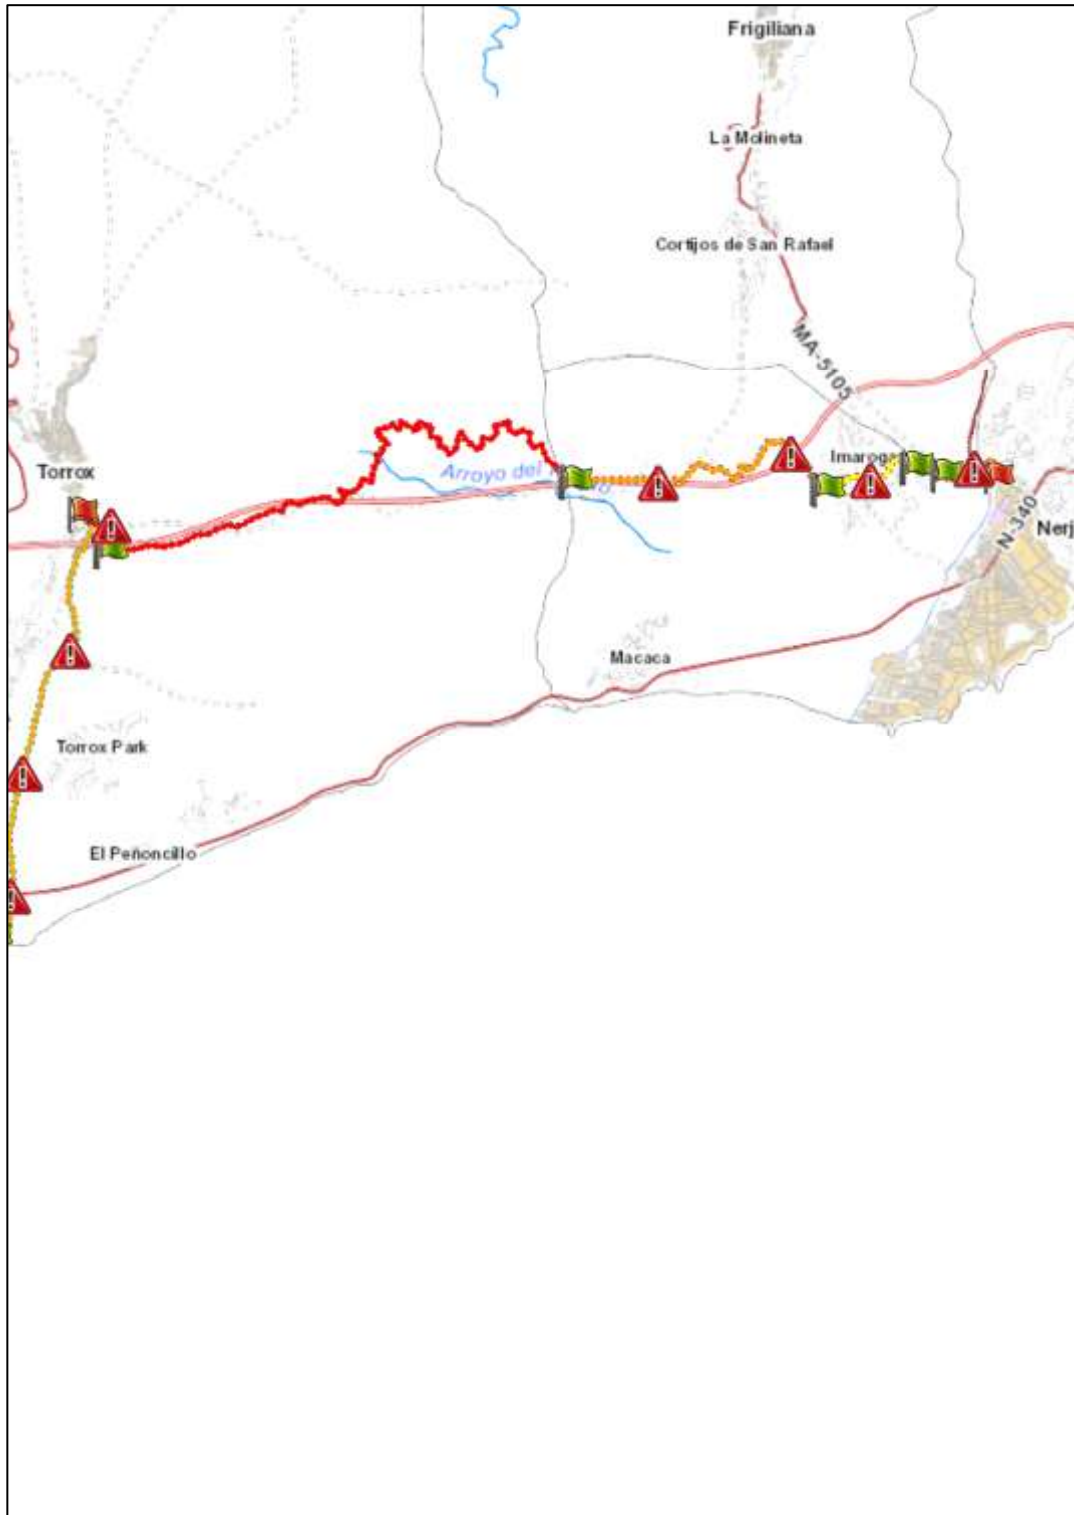
➤ MAPA ETAPA 4: Identificación por Tramos/ nivel de accesibilidad para PMR.
