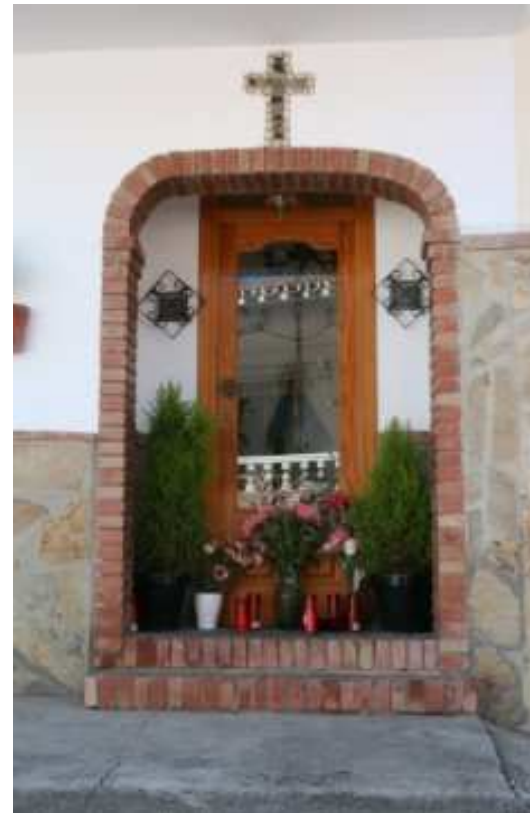
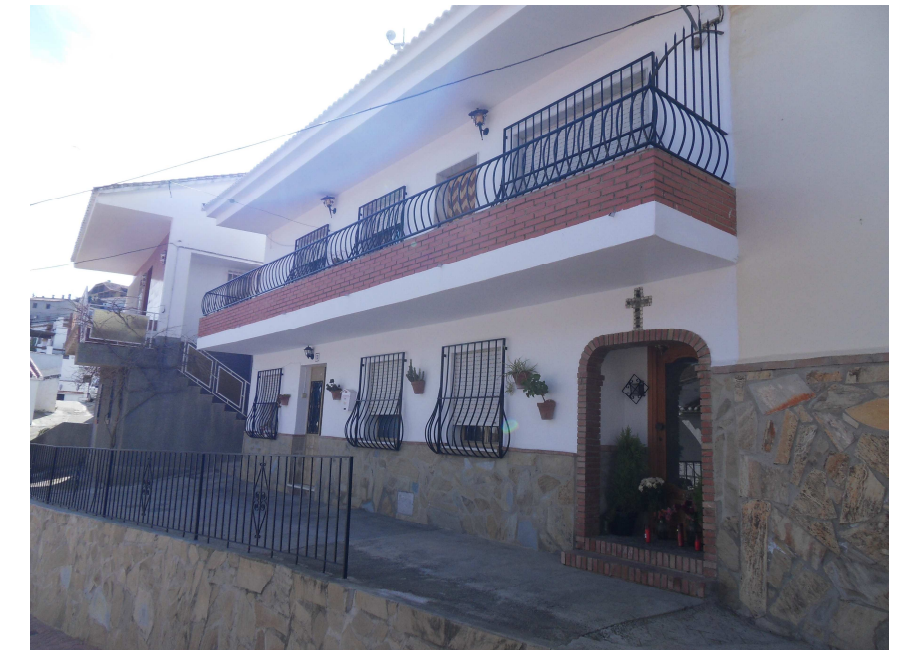
**3E.31**

**ESTADO DE CONSERVACIÓN:** Muy bueno

**DESCRIPCIÓN:** En la parta baja derecha del inmueble, se sitúa una hornacina adintelada enmarcada con ladrillo visto y coronada con una cruz del mismo material. Tiene una puerta de madera y cristal donde se sitúa una imagen de la Virgen con la advocación de “La Milagrosa”.

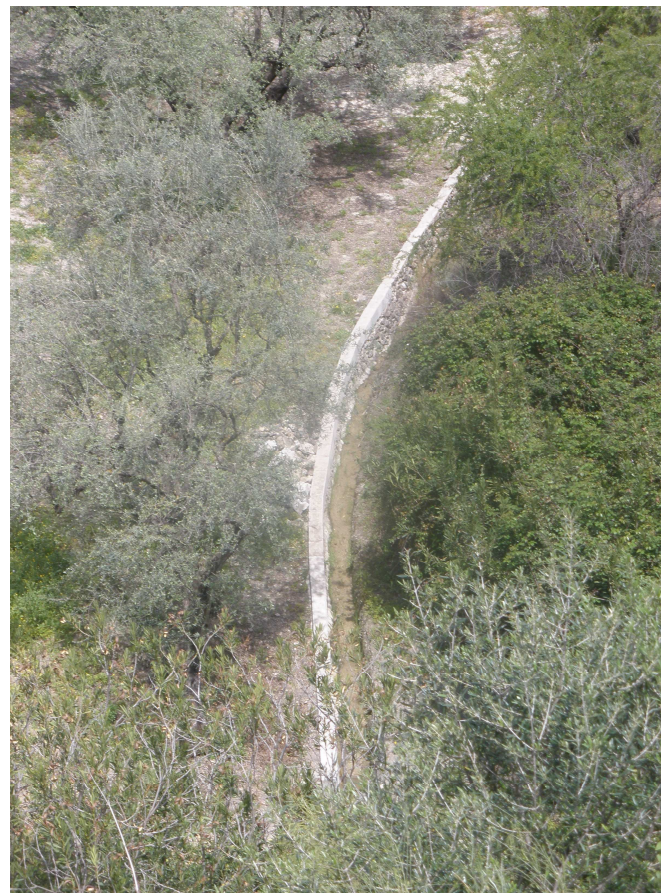
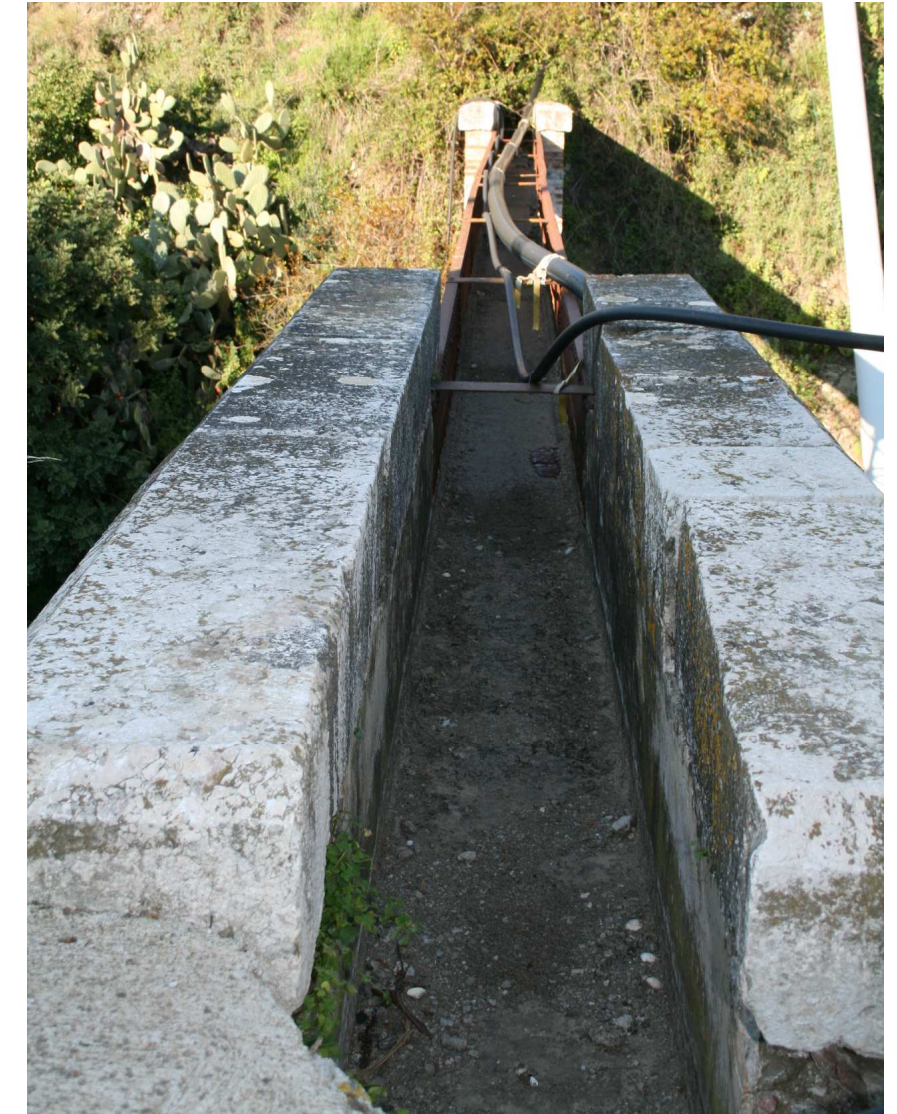
**1E.32**

**ESTADO DE CONSERVACIÓN:** muy bueno

**DESCRIPCIÓN:** Una acequia (del ár. hisp. assáqya, y este del ár. clás. sāqiyah, irrigadora) es un canal por donde se conducen las aguas para regar. Se sitúan en torno al casco urbano de La Viñuela para el cultivo de las huertas de regadío. Algunos tramos presentan una fábrica muy antigua, mientras que en otras se utiliza el metal como acueductos para salvar los desniveles del terreno.

- Protección integral de las acequias.

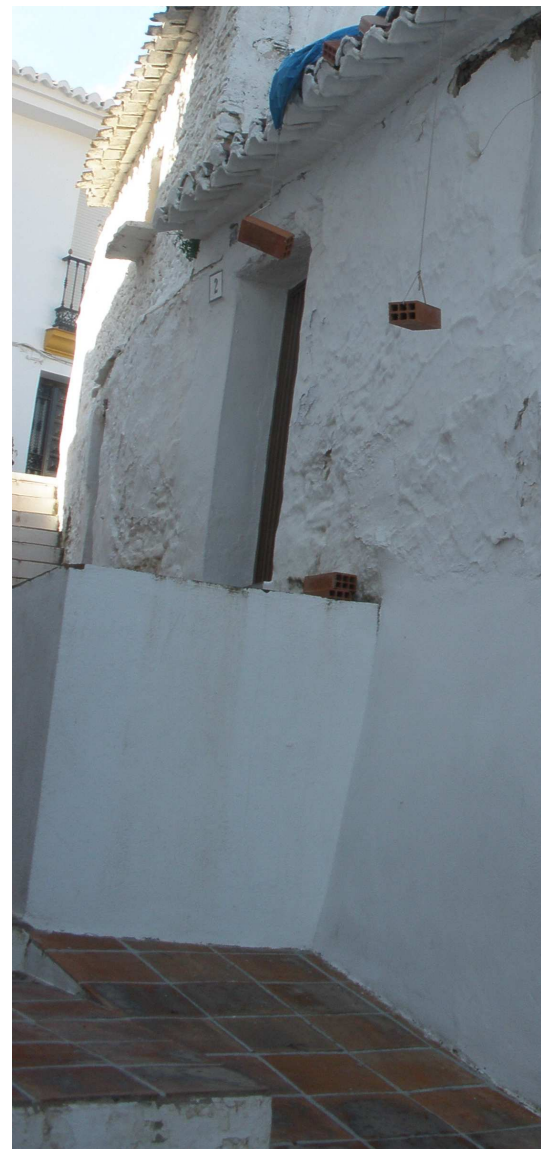
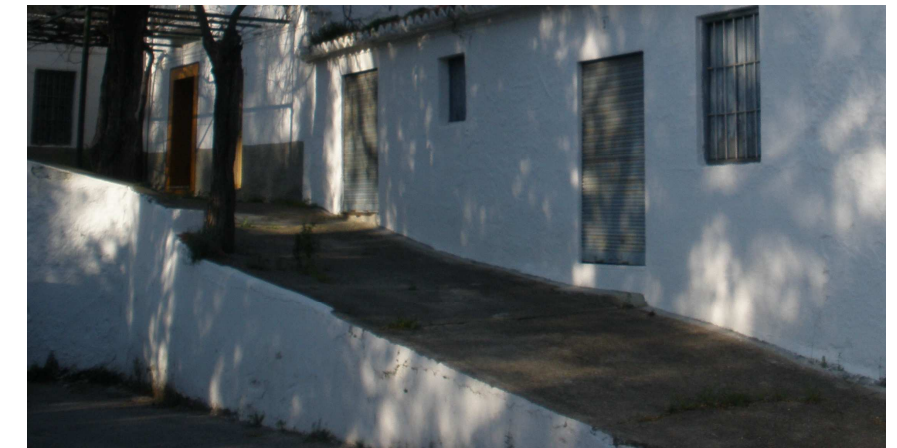
**1E.33**

**ESTADO DE CONSERVACIÓN:** Bueno

**DESCRIPCIÓN:** Constituye una meseta llana u horizontal dispuesta ante la fachada o parte de la fachada de viviendas unifamiliares englobando, al menos, a la puerta de acceso. Aquellas que presentan mayor altura o que han sido remodeladas más recientemente disponen de un pretil metálico de protección. Las más antiguas se muestran empedradas y las más recientes con el mismo pavimento que las aceras.

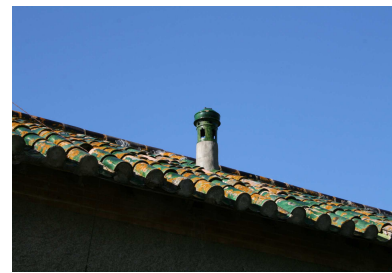
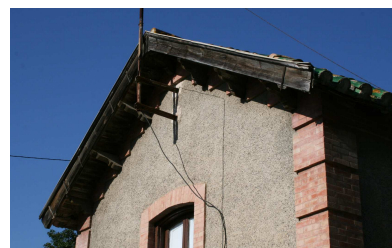
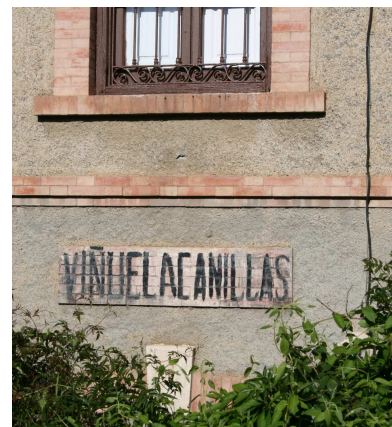
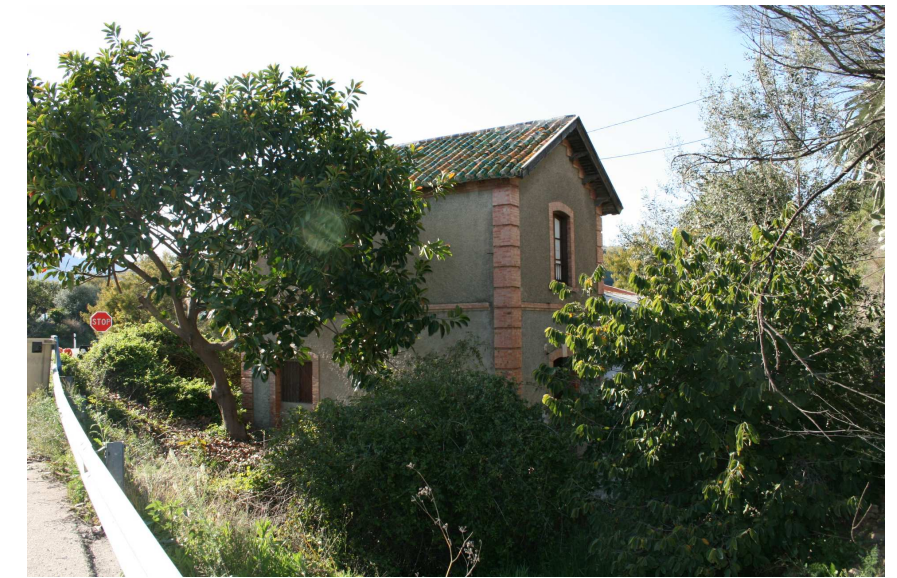
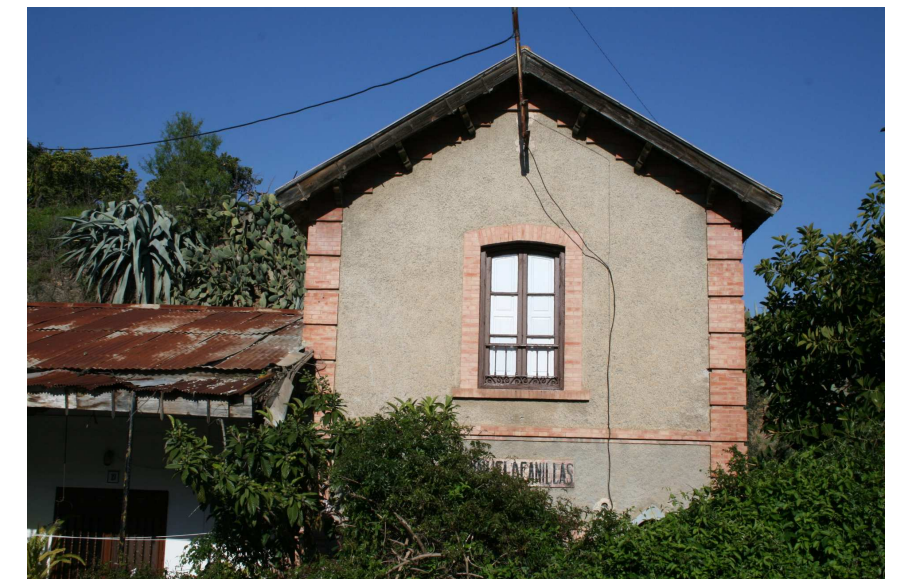
**2E.34**

**ESTADO DE CONSERVACIÓN:** bueno

**DESCRIPCIÓN:** Construcción de bajo más una planta con cubierta inclinada a dos aguas con teja cerámica curva vidriada. De planta rectangular, en la planta superior de las dos fachadas menores, presentan ventanas con decoración en ladrillo visto en derredor enmarcándolos. El mismo material y decoración se hayan presenten en la esquina. El acceso se produce por una construcción aladaña a uno de las laterales mayores. El alero está compuesto de viguetas de madera.

**OBSERVACIONES:** La construcción aladaña, poco integrada, afecta negativamente a la imagen original de la estación. Se aconseja su eliminación.

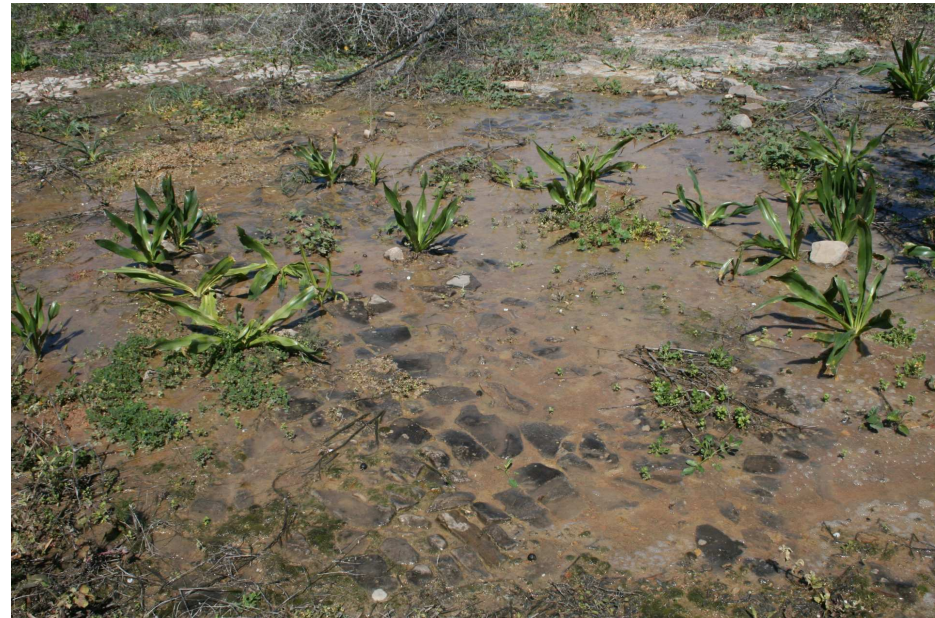
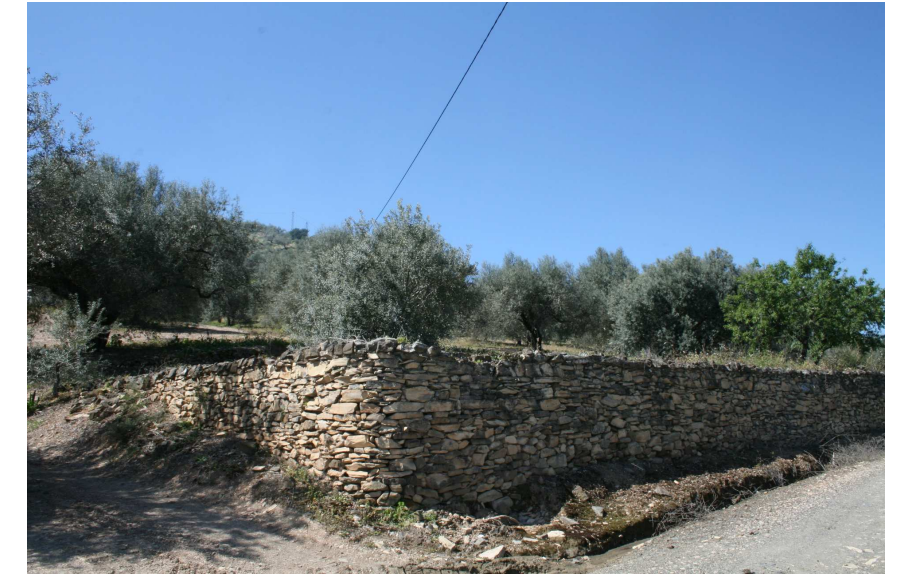
**1E.35**

**ESTADO DE CONSERVACIÓN:** Malo

**DESCRIPCIÓN:** Carente de uso y mantenimiento desde hace muchos años, resulta difícil de discriminar cuando los cultivos de trigo que habitualmente la circundan, están crecidos. Constituye un rectángulo delimitado por lajas de piedra pizarrosa planas asentadas sobre otras piedras que le sirven de base, aparentemente, mediante técnica de piedra seca. Las piedras planas configuran un declive de unos 30º hacia el interior para constituir un reborde elevado que evitase la caída y dispersión del trigo. El interior está empedrado y ha crecido en su interior abundante vegetación espontánea de gramíneas. El perímetro pétreo exterior se encuentra muy deteriorado e incluso ausente en algunos puntos.

**OBSERVACIONES:** Se encuentra en muy mal estado de conservación y con riesgos de pérdida del bien. Se recomienda labores de desbroce, limpieza, consolidación y señalización.

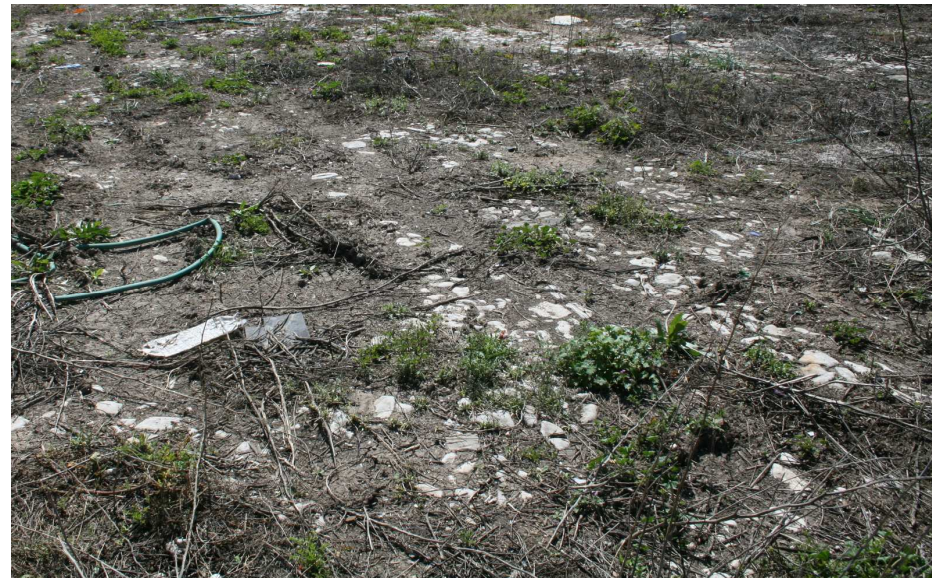
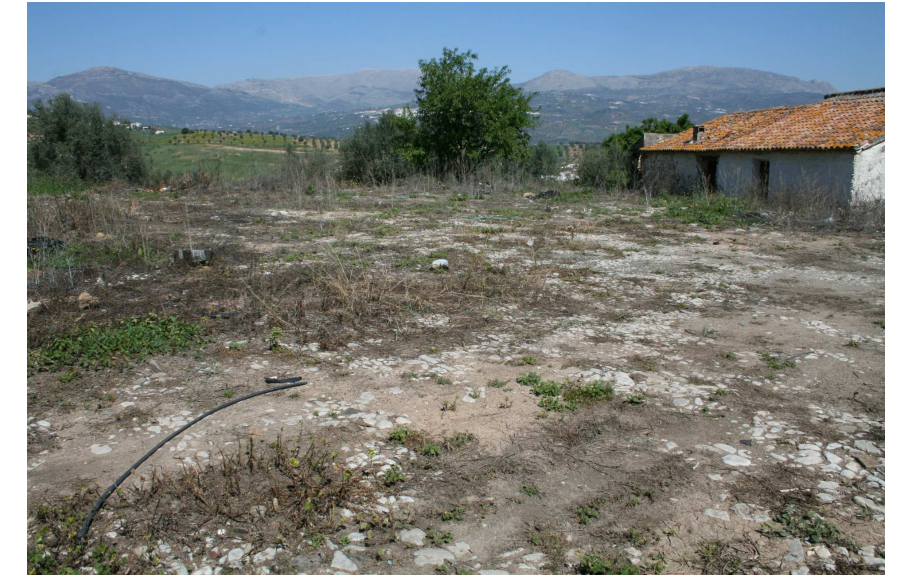
**1E.36**

**ESTADO DE CONSERVACIÓN:** Malo

**DESCRIPCIÓN:** Carente de uso y mantenimiento desde hace muchos años, resulta difícil de discriminar cuando los cultivos de trigo que habitualmente la circundan, están crecidos. Constituye un círculo delimitado por lajas de piedra pizarrosa planas asentadas sobre otras piedras que le sirven de base, aparentemente, mediante técnica de piedra seca. Las piedras planas configuran un declive de unos 30º hacia el interior para constituir un reborde elevado que evitase la caída y dispersión del trigo. El interior está empedrado y ha crecido en su interior abundante vegetación espontánea de gramíneas. El perímetro pétreo exterior se encuentra muy deteriorado e incluso ausente en algunos puntos.

**OBSERVACIONES:** Se encuentra en muy mal estado de conservación y con riesgos de pérdida del bien. Se recomienda labores de desbroce, limpieza, consolidación y señalización.

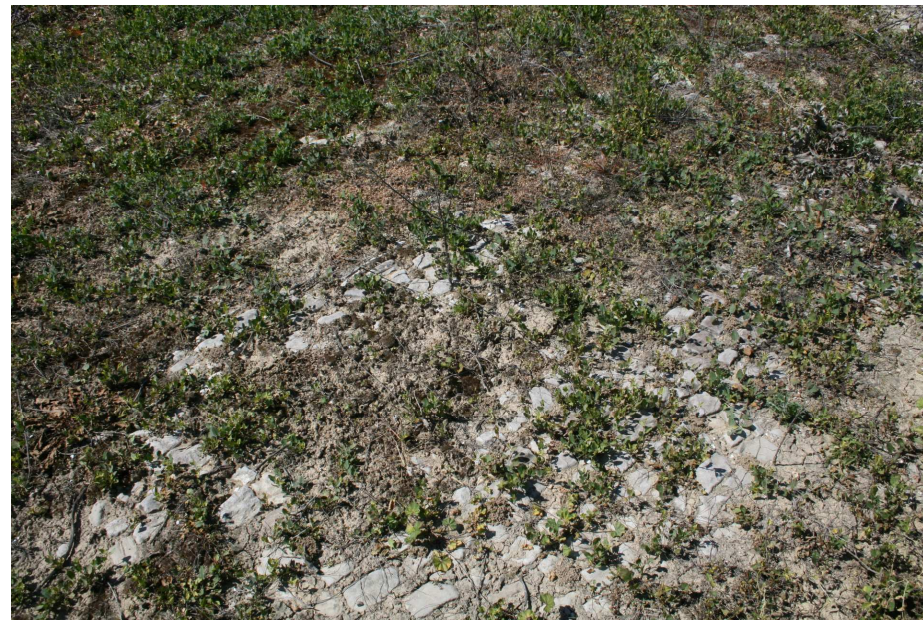
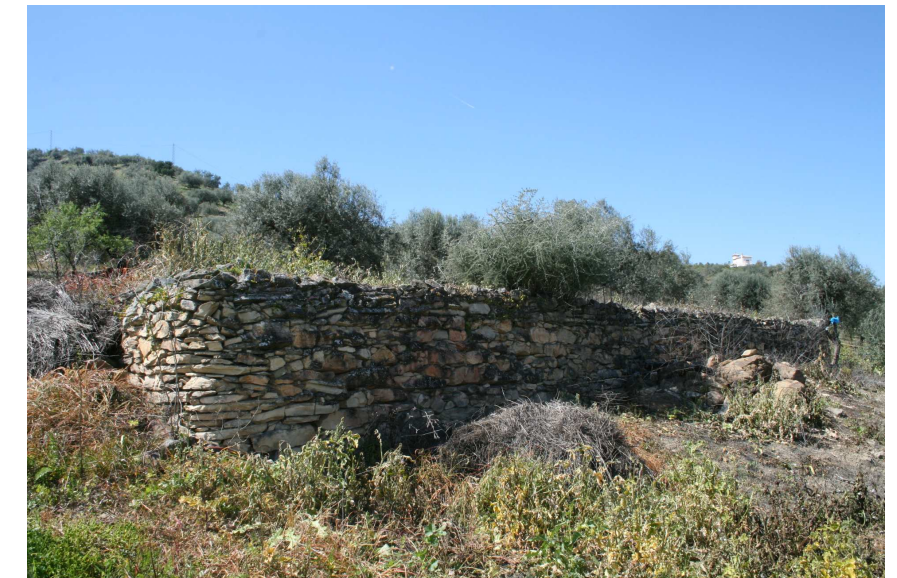
**1E.37**

**ESTADO DE CONSERVACIÓN:** malo

**DESCRIPCIÓN:** Carente de uso y mantenimiento desde hace muchos años, resulta difícil de discriminar cuando los cultivos de trigo que habitualmente la circundan, están crecidos. Constituye un rectángulo delimitado por lajas de piedra pizarrosa planas asentadas sobre otras piedras que le sirven de base, aparentemente, mediante técnica de piedra seca. Las piedras planas configuran un declive de unos 30º hacia el interior para constituir un reborde elevado que evitase la caída y dispersión del trigo. El interior está empedrado y ha crecido en su interior abundante vegetación espontánea de gramíneas. El perímetro pétreo exterior se encuentra muy deteriorado e incluso ausente en algunos puntos.

**OBSERVACIONES:** Se encuentra en muy mal estado de conservación y con riesgos de pérdida del bien. Se recomienda labores de desbroce, limpieza, consolidación y señalización.

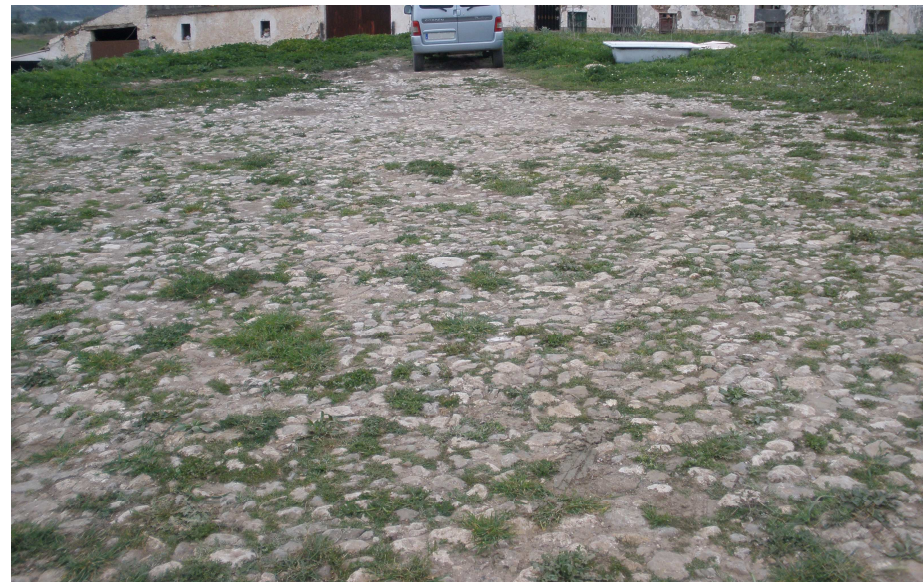
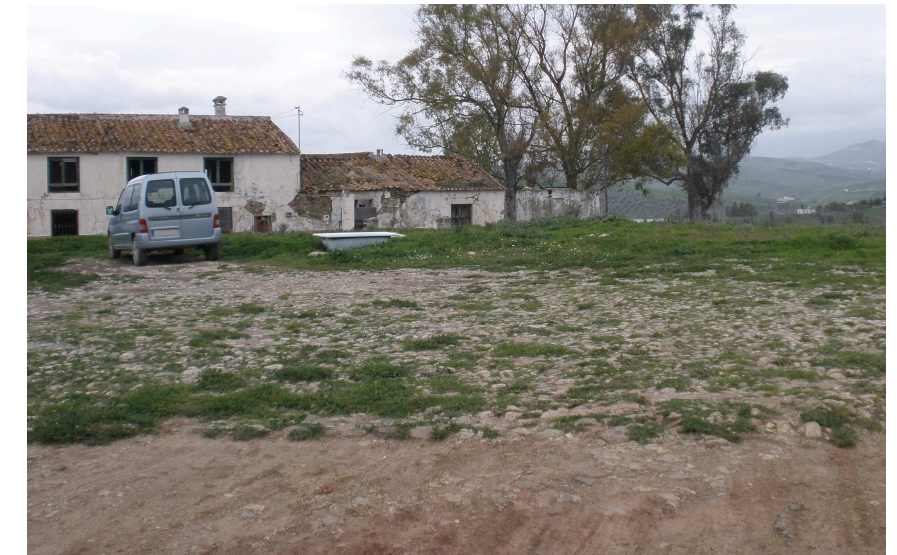
**1E.38**

**ESTADO DE CONSERVACIÓN:** Bueno

**DESCRIPCIÓN:** Carente de uso y mantenimiento desde hace muchos años, resulta difícil de discriminar cuando los cultivos de trigo que habitualmente la circundan, están crecidos. Constituye un círculo delimitado por lajas de piedra pizarrosa planas asentadas sobre otras piedras que le sirven de base, aparentemente, mediante técnica de piedra seca. Las piedras planas configuran un declive de unos 30º hacia el interior para constituir un reborde elevado que evitase la caída y dispersión del trigo. El interior está empedrado y ha crecido en su interior abundante vegetación espontánea de gramíneas. El perímetro pétreo exterior se encuentra muy deteriorado e incluso ausente en algunos puntos.

**OBSERVACIONES:** Es de las mejores conservadas del municipio. Se aconseja un desbroce y limpieza

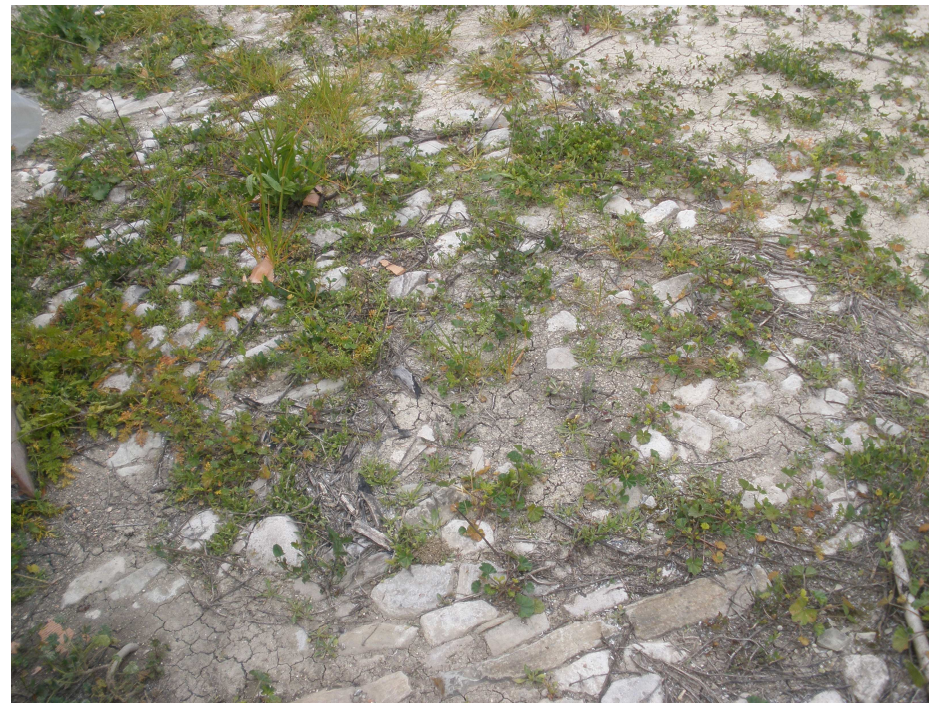
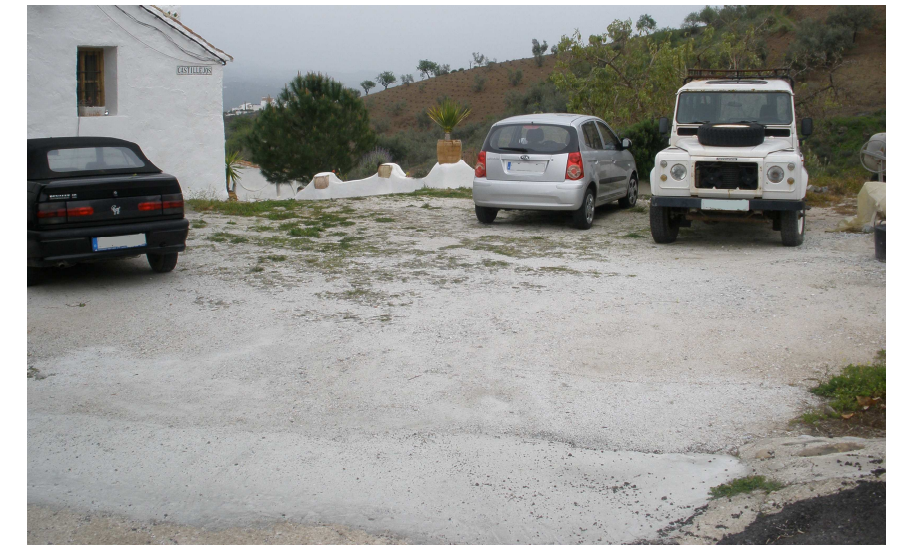
**1E.39**

**ESTADO DE CONSERVACIÓN:** malo

**DESCRIPCIÓN:** Carente de uso y mantenimiento desde hace muchos años, resulta difícil de discriminar cuando los cultivos de trigo que habitualmente la circundan, están crecidos. Constituye un círculo delimitado por lajas de piedra pizarrosa planas asentadas sobre otras piedras que le sirven de base, aparentemente, mediante técnica de piedra seca. Las piedras planas configuran un declive de unos 30º hacia el interior para constituir un reborde elevado que evitase la caída y dispersión del trigo. El interior está empedrado y ha crecido en su interior abundante vegetación espontánea de gramíneas. El perímetro pétreo exterior se encuentra muy deteriorado e incluso ausente en algunos puntos.

**OBSERVACIONES:** Se encuentra parcialmente oculta por un hormigonado y actualmente se usa de aparcamiento de la pedanía. Se recomienda su restauración, devolviéndole su aspecto original.

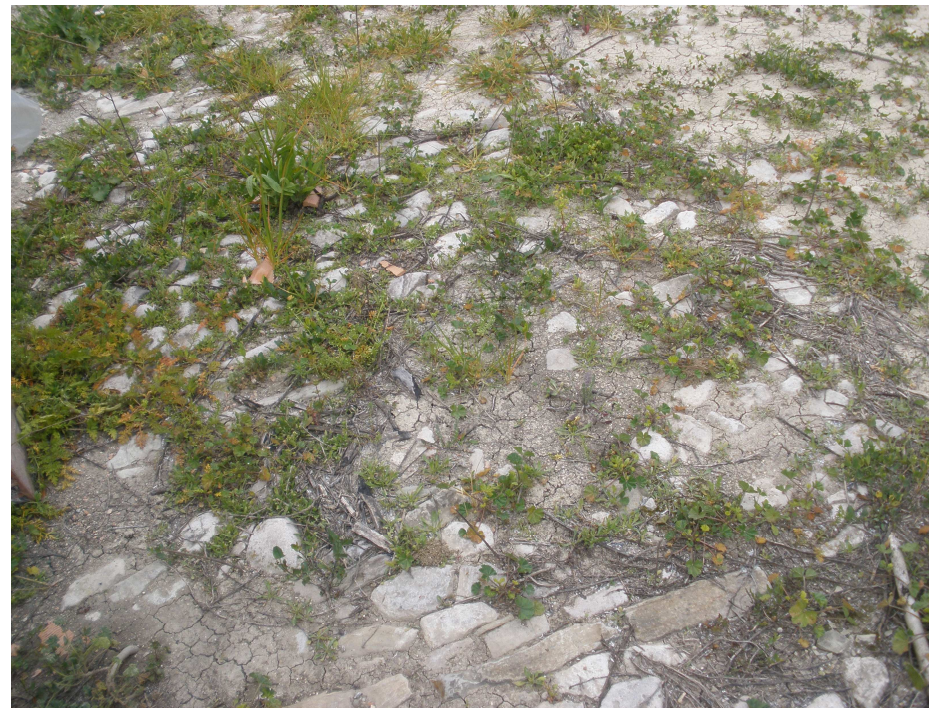
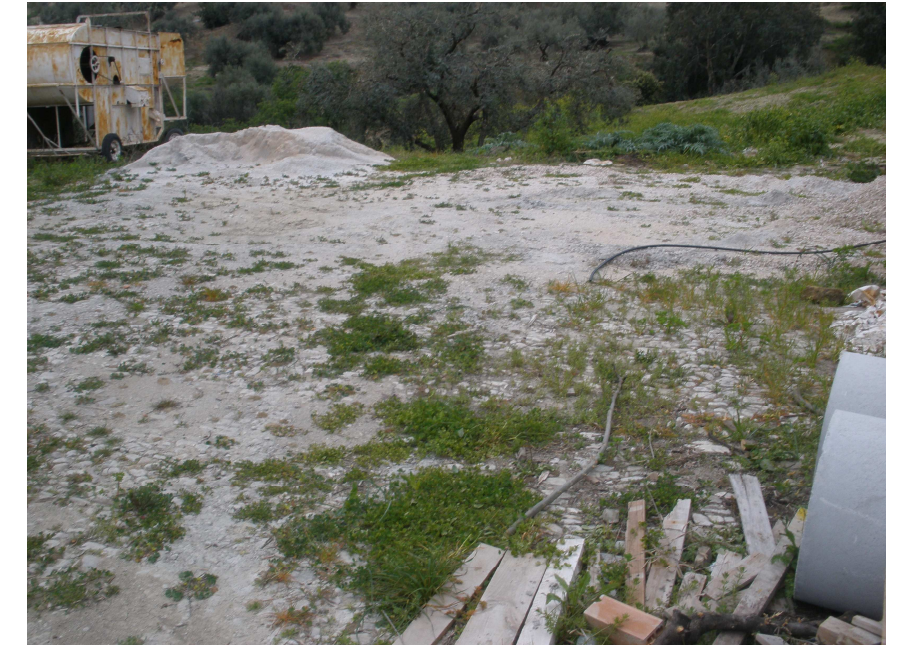
**ERA DE TRILLA****1E.40****DOCUMENTACIÓN FOTOGRÁFICA**

**LOCALIZACIÓN:****DIRECCIÓN:** 393588 X-4081592Y**GRADO DE PROTECCIÓN:** EDIFICADO NIVEL 1**SUPERFICIE:****TIPOLOGÍA:** Era**ALTURA:****ESTADO DE CONSERVACIÓN:** Malo

**DESCRIPCIÓN:** Carente de uso y mantenimiento desde hace muchos años, resulta difícil de discriminar cuando los cultivos de trigo que habitualmente la circundan, están crecidos. Constituye un círculo delimitado por lajas de piedra pizarrosa planas asentadas sobre otras piedras que le sirven de base, aparentemente, mediante técnica de piedra seca. Las piedras planas configuran un declive de unos 30º hacia el interior para constituir un reborde elevado que evitase la caída y dispersión del trigo. El interior está empedrado y ha crecido en su interior abundante vegetación espontánea de gramíneas. El perímetro pétreo exterior se encuentra muy deteriorado e incluso ausente en algunos puntos.

**OBSERVACIONES:** Se encuentra en muy mal estado de conservación y con riesgos de pérdida del bien. Se recomienda labores de desbroce, limpieza, consolidación y señalización.
