ETAPA 11: ALFARNATE- VILLANUEVA DEL ROSARIO

Tramo N°3 Hondonero Alto - Villanueva del Rosario: tramo **convertible** para PMR.

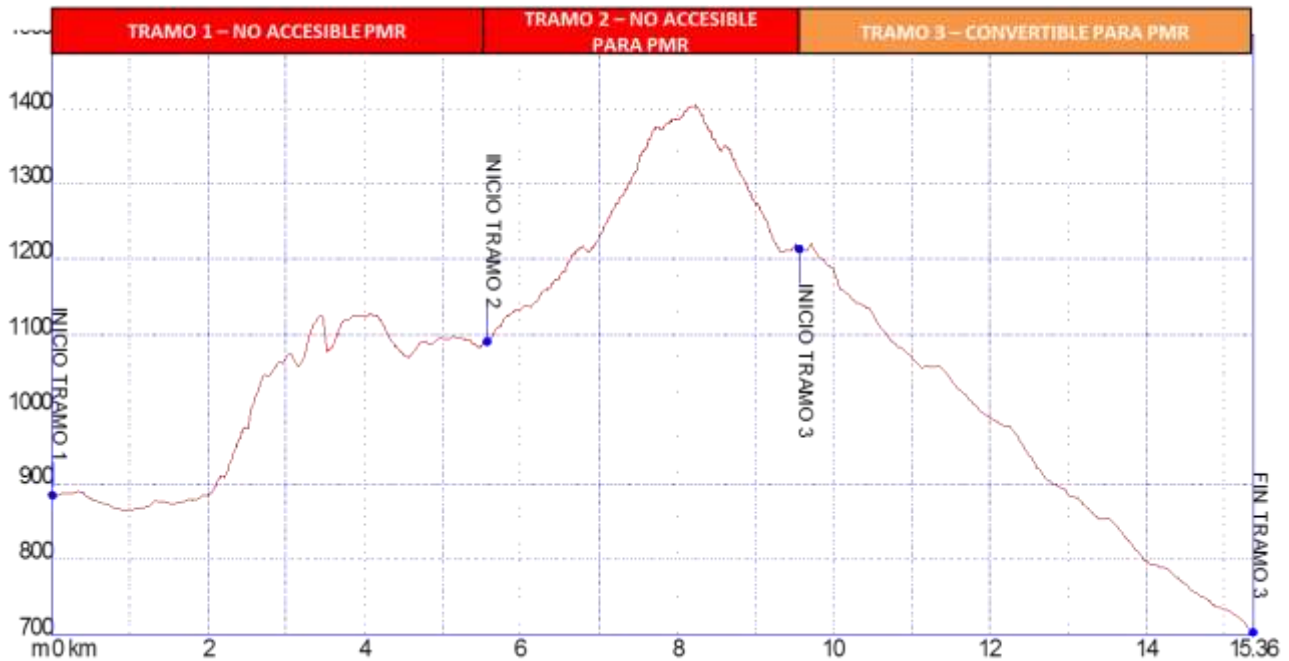
Gráfica I: Identificación tramos etapa11, nivel de accesibilidad.

➤ **PERFIL ETAPA11: Perfil de altitud e identificación por tramos.**

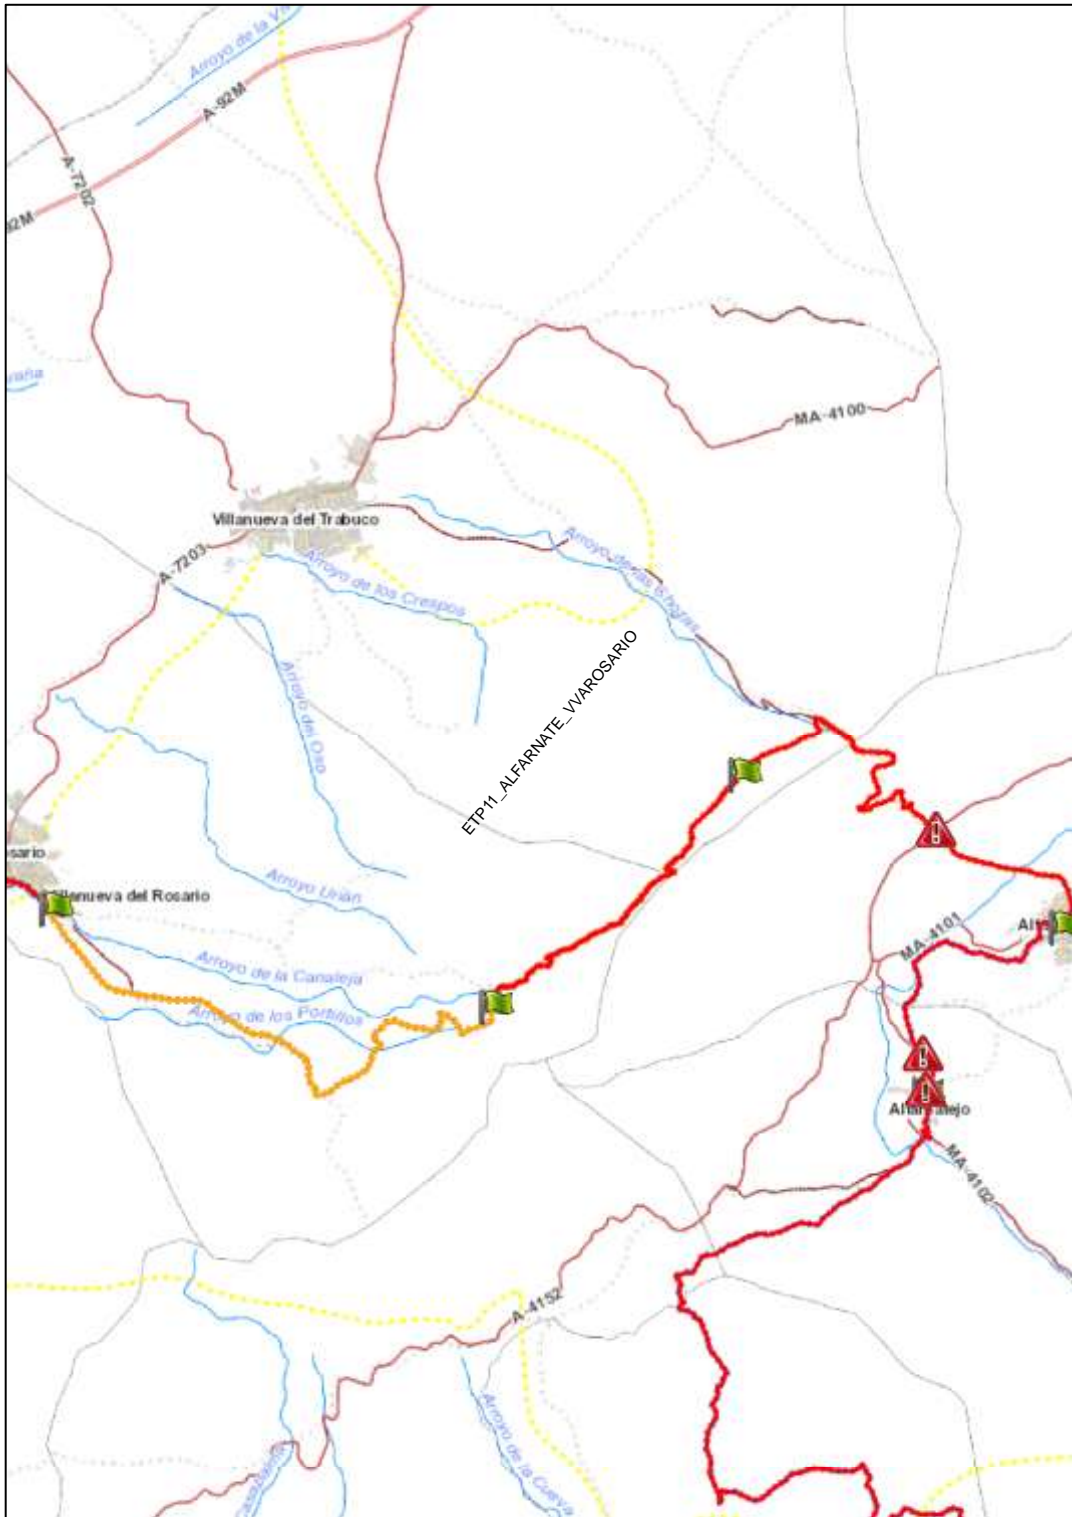
➤ MAPA ETAPA 11: Identificación por Tramos/ nivel de accesibilidad para PMR.

TRAMO Nº 3: HONDONERO ALTO-VILLANUEVA DEL ROSARIO
LONGITUD TRAMO: 5,747 km.
DESCRIPCIÓN GENERAL: El tramo 3 comienza en Hondonero Alto (bajo la falda de la Sierra del Jobo), y finaliza en Villanueva del Rosario, calle Camino La Loma. ACCESOS: Fin Tramo con vehículos: por carretera MA-231.
NIVEL DE DIFICULTAD: MEDIA - BAJA
CRITERIOS DE DIFICULTAD:
PENDIENTE: Zonas puntuales con pendiente. TIPO TERRENO/ PAVIMENTO: Durante el recorrido del tramo 3 pasamos por carril compactado. IRREGULARIDADES: Algunas zonas con grandes irregularidades en el terreno. En épocas de lluvia, puede haber problemas de encharcamiento en algunas zonas, al carecer de sistemas de drenaje o cunetas y aparecer mayores irregularidades en el terreno. Zonas de cultivos próximas, por lo que pueden aparecer irregularidades debido al paso de maquinaria agrícola. ANCHO DE PASO: Durante todo el recorrido el ancho libre de paso es superior a 120 cm. SEÑALIZACIÓN: Marcas de continuidad, dirección equivocada, balizas sendero, señales de ubicación y direccionales, murales y paneles informativos inicio y final de etapa. Los paneles no disponen de referencias táctiles o sonoras para personas con discapacidad visual y auditiva. PELIGROSIDAD: Cruce arroyo de los Portillos.

NIVEL DE ACCESIBILIDAD PARA DISCAPACIDAD FÍSICA: CONVERTIBLE
NIVEL DE ACCESIBILIDAD PARA DISCAPACIDAD VISUAL: CONVERTIBLE
NIVEL DE ACCESIBILIDAD PARA DISCAPACIDAD AUDITIVA: PRACTICABLE
NIVEL DE ACCESIBILIDAD PARA DISCAPACIDAD COGNITIVA: PRACTICABLE
