ETAPA 29: CASARES - ESTEPONA

➤ PERFIL ETAPA29: Perfil de altitud e identificación por tramos.

➤ MAPA ETAPA 29: Identificación por Tramos/ nivel de accesibilidad para PMR.

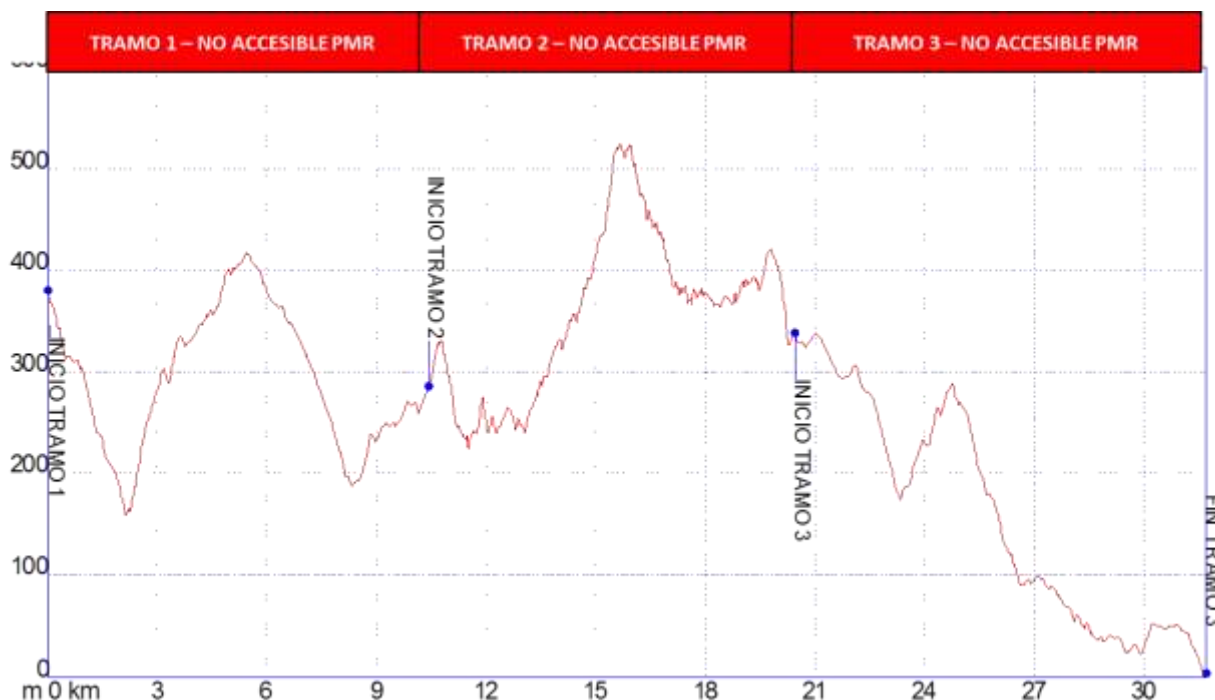
Gráfica 1: Identificación tramos etapa29, nivel de accesibilidad.

Los tramos que se han identificado en la etapa 29 Casares – Estepona para personas con movilidad reducida son los siguientes:

1. Casares – Casa del Teniente: tramo **No Accesible** para PMR.
2. Casa del Teniente – Carretera MA-557 (km 6): tramo **No Accesible** para PMR.
3. Carretera MA-557 (km 6) – Paseo Marítimo Estepona: tramo **No Accesible** para PMR.
