ETAPA 24: RONDA-ESTACIÓN DE BENAJOJÁN

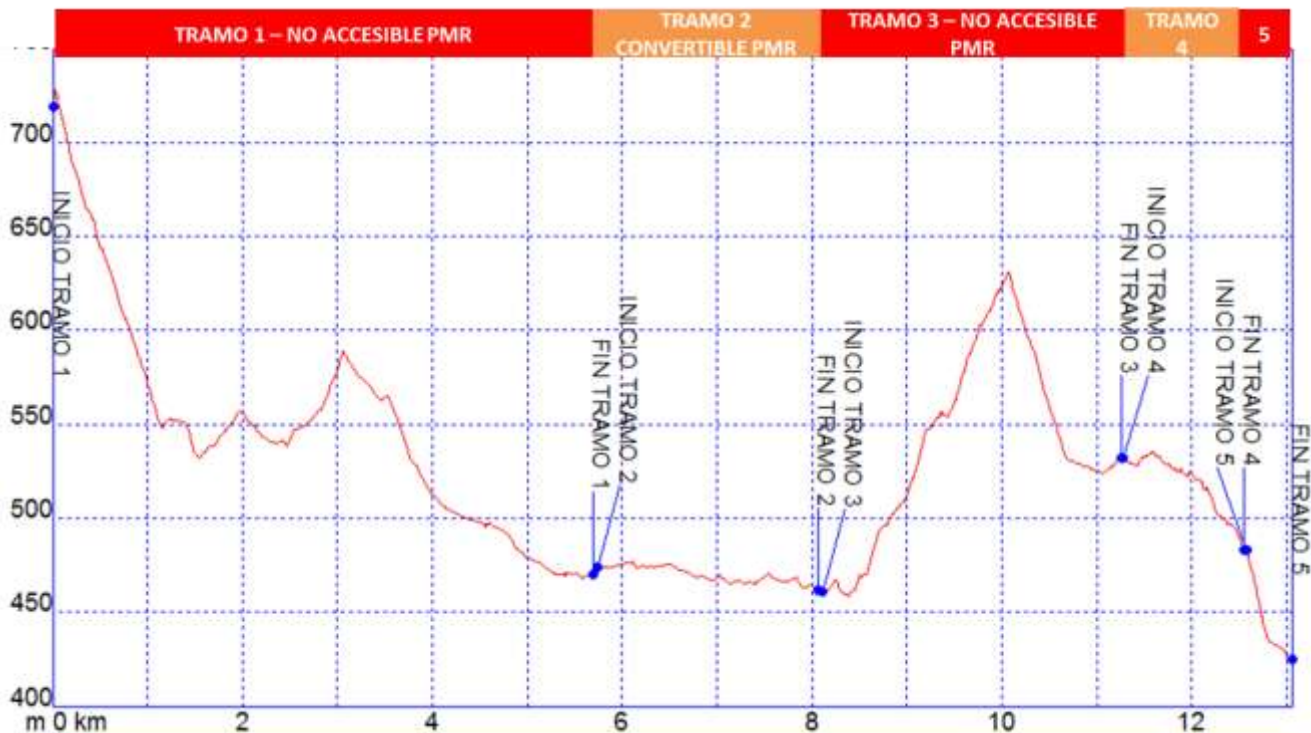
Gráfica 1: Identificación tramos etapa 24, nivel de accesibilidad.

➤ PERFIL ETAPA 24: Perfil de altitud e identificación por tramos.

Los tramos que se han identificado en la etapa 24 Ronda-Benaoján para personas con movilidad reducida son los siguientes:

1. Ronda-Huerta Nueva: tramo **No Accesible** para PMR
2. Huerta Nueva-Molino La Estaca: tramo **Convertible** para PMR
3. Molino La Estaca-Cementerio Benaoján: tramo **No Accesible** para PMR
4. Cementerio Benaoján-Mirador de la Estación: tramo **Convertible** para PMR
5. Mirador de la Estación-Estación de Benaoján: tramo **No Accesible** para PMR

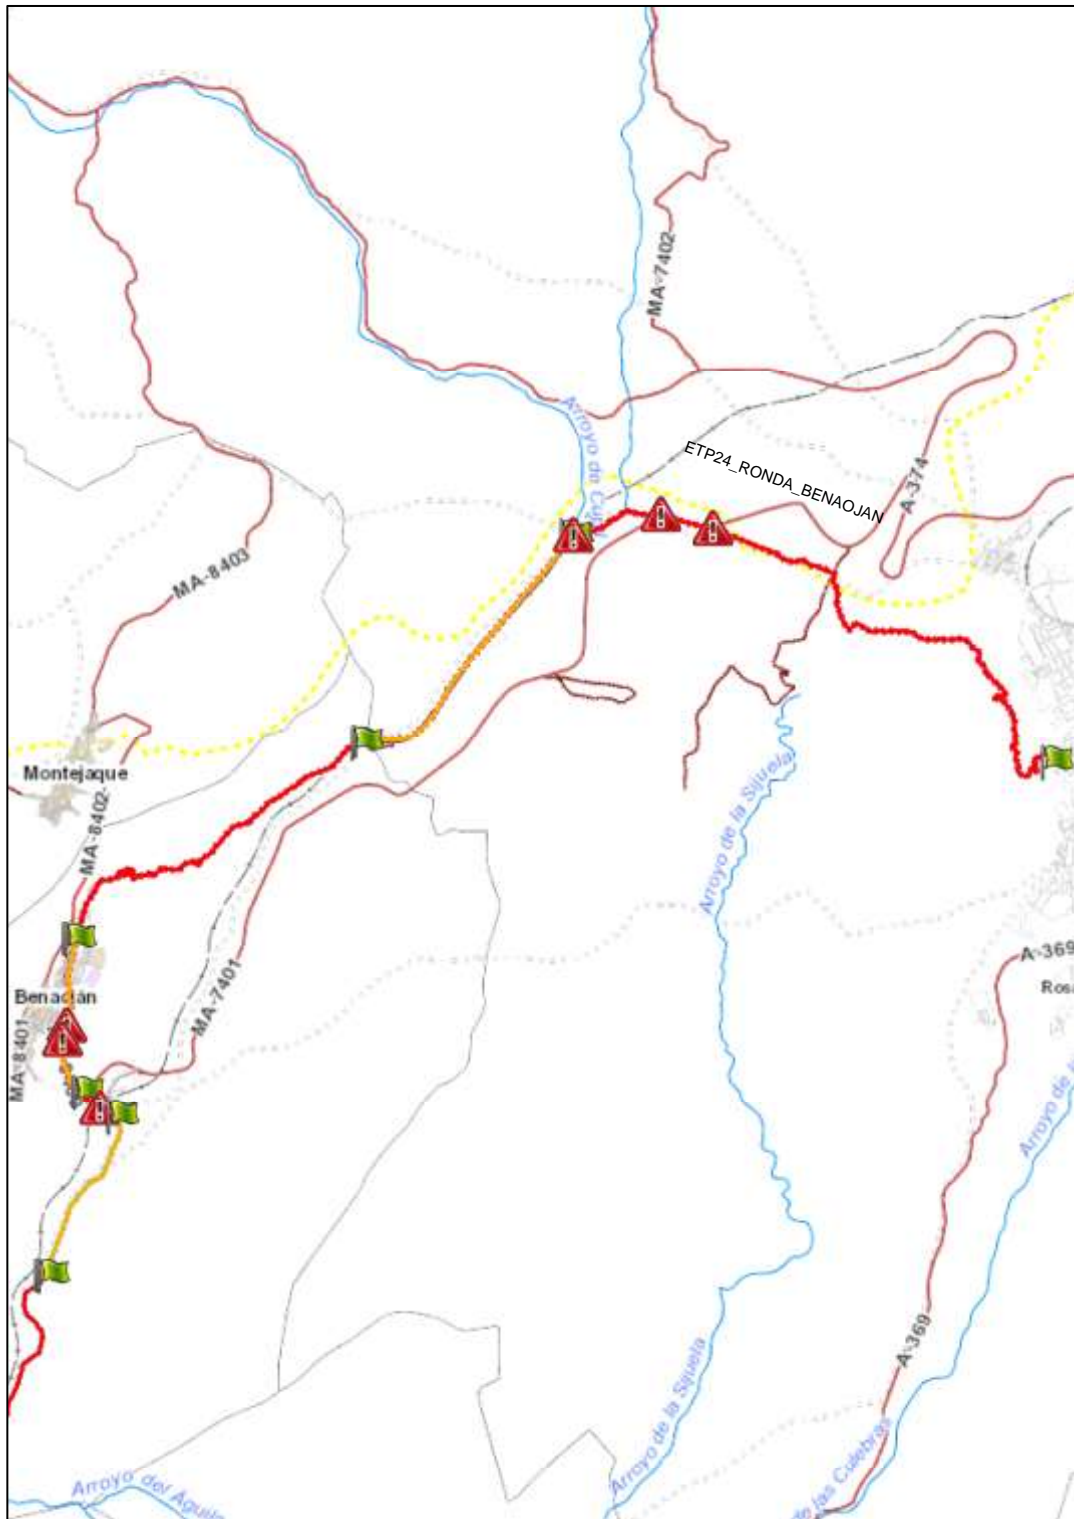
➤ MAPA ETAPA 24: Identificación por Tramos/ nivel de accesibilidad para PMR.
