# ETAPA 34: BENALMÁDENA – ALHAURÍN DE LA TORRE

➤ **PERFIL ETAPA34:** Perfil de altitud e identificación por tramos.

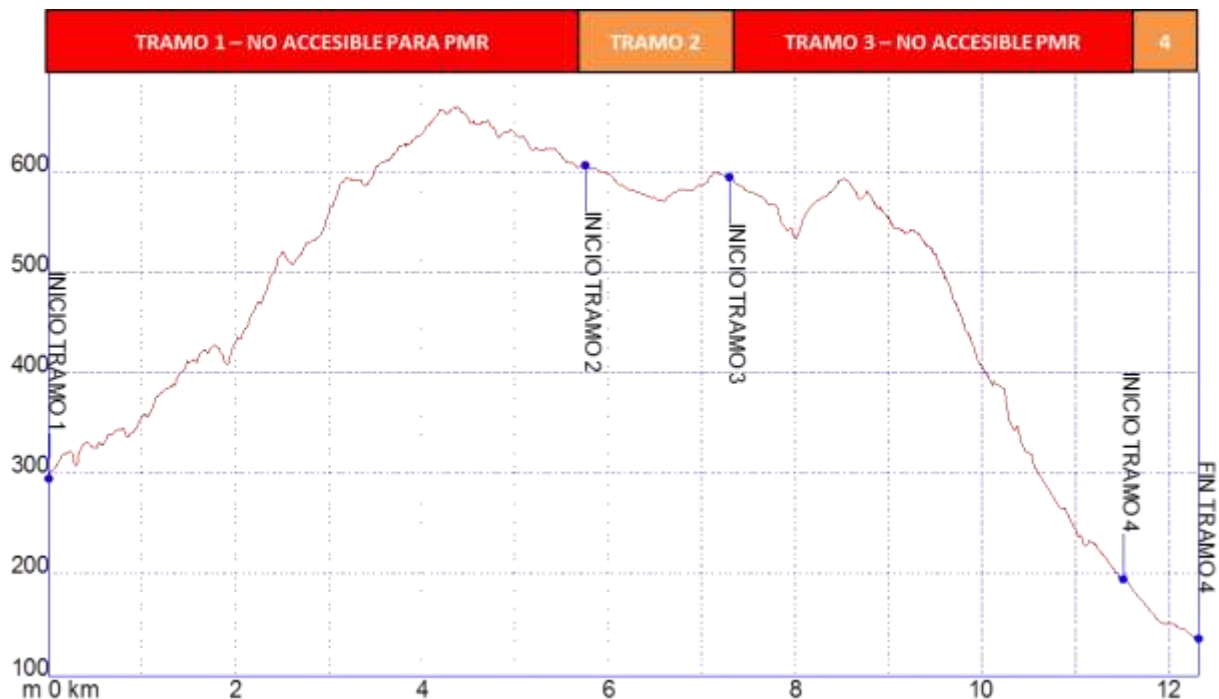
*Gráfica 1: Identificación tramos etapa34, nivel de accesibilidad.*

Los tramos que se han identificado en la etapa 34 Benalmádena – Alhaurín De La Torre para personas con movilidad reducida son los siguientes:

1. Calle Luis Cernuda – Puerto de las Ovejas: tramo **No Accesible** para PMR
2. Puerto de las Ovejas – Albergue Cañada del Lobo: tramo **Convertible** para PMR
3. Albergue Cañada del Lobo – Camino de las viñas: tramo **No Accesible** para PMR
4. Camino de las Viñas – Alhaurín De La Torre: tramo **Convertible** para PMR

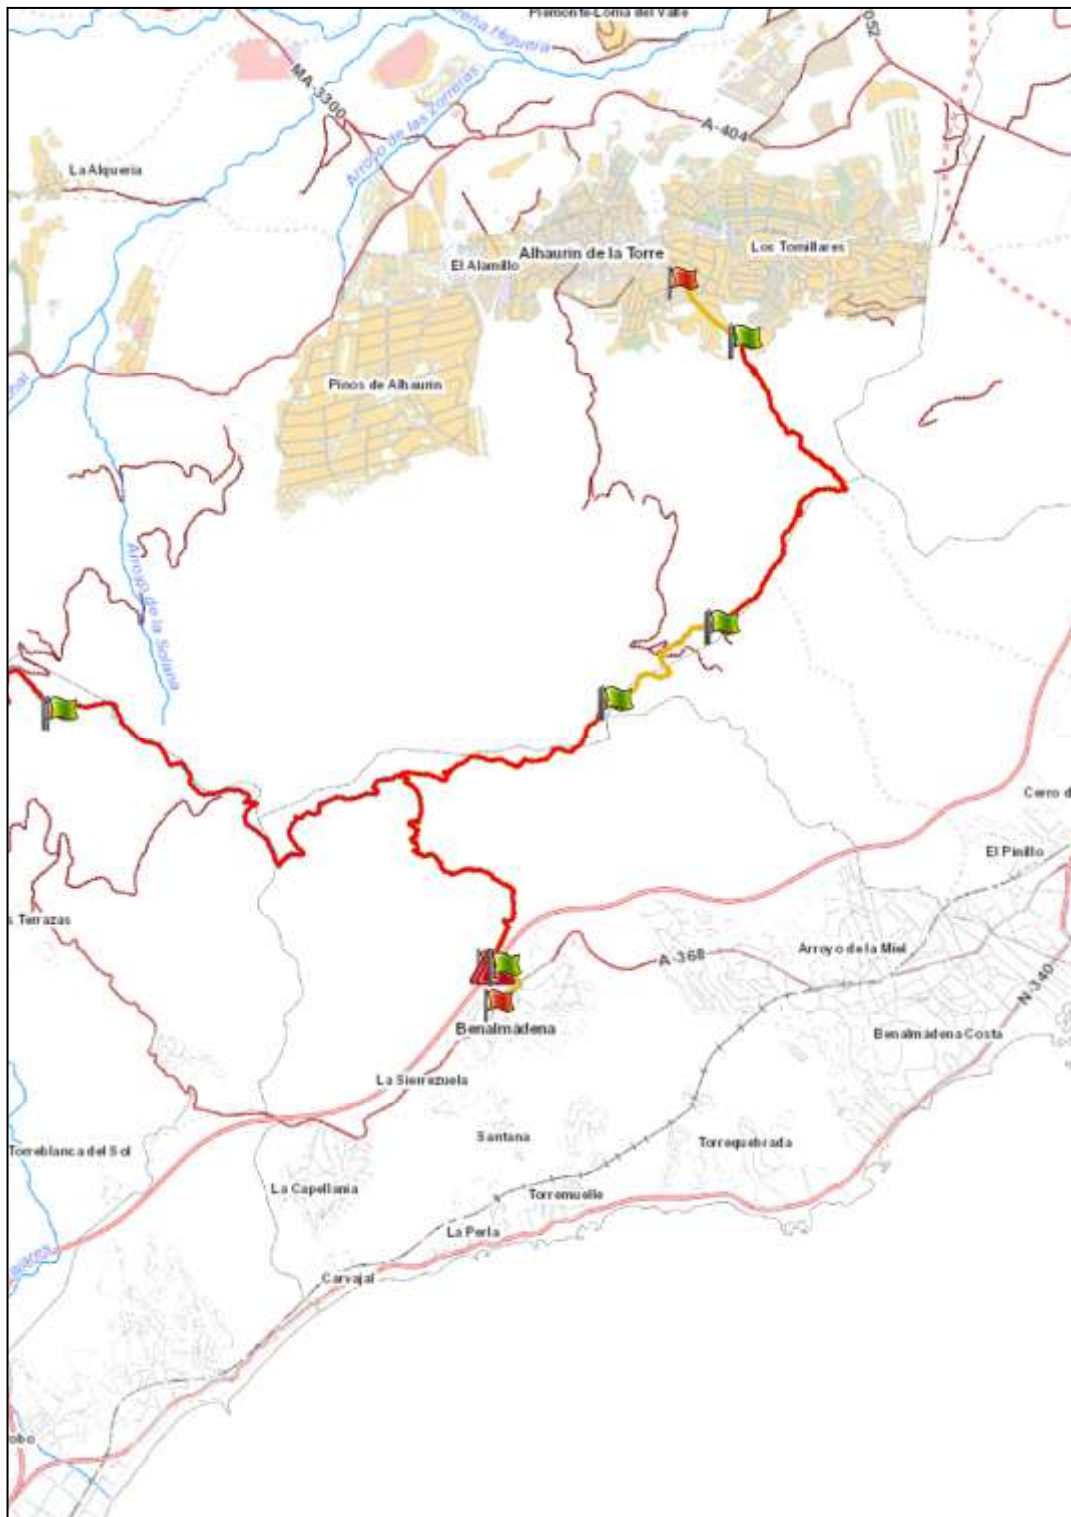
➤ MAPA ETAPA 34: Identificación por Tramos/ nivel de accesibilidad para PMR.

<b>TRAMO Nº 1: CALLE LUIS CERNUDA – PUERTO DE LAS OVEJAS</b>
<b>LONGITUD TRAMO:</b> 5,66 km.
<b>DESCRIPCIÓN GENERAL:</b> El tramo 1 comienza en Benalmádena, calle Luis Cernuda (Urbanización Benalvista) y finaliza en el Puerto de las Ovejas. <b>ACCESOS:</b> Inicio Tramo con vehículos: por A-7, salida 222 Arroyo de la Miel, dirección Benalmádena Pueblo, Avenida Juan Luis Peralta. Fin tramo con vehículos: pistas (zona de las canteras).
<b>NIVEL DE DIFICULTAD: MEDIA - ALTA</b>
<b>CRITERIOS DE DIFICULTAD:</b>
<b>PENDIENTE:</b> Zonas con fuertes pendientes. <b>TIPO TERRENO/ PAVIMENTO:</b> El recorrido del tramo 1 transcurre por senda. <b>IRREGULARIDADES:</b> Zonas con irregularidades en el terreno. En épocas de lluvia, puede haber problemas de encharcamiento en algunas zonas, al carecer de sistemas de drenaje o cunetas y provocar la aparición de mayores irregularidades y desniveles en el terreno. <b>ANCHO DE PASO:</b> El ancho libre de paso durante el recorrido es inferior a 120 cm. <b>SEÑALIZACIÓN:</b> Marcas de continuidad, dirección equivocada, balizas sendero, señales de ubicación y direccionales, murales y paneles informativos inicio y final de etapa. Los paneles no disponen de referencias táctiles o sonoras para personas con discapacidad visual y auditiva. <b>PELIGROSIDAD:</b> Las propias del terreno.

<b>TRAMO Nº 2: PUERTO DE LAS OVEJAS – ALBERGUE CAÑADA DEL LOBO</b>
<b>LONGITUD TRAMO:</b> 1,5 km.
<b>DESCRIPCIÓN GENERAL:</b> El tramo 2 comienza en el Puerto de las Ovejas y finaliza en la zona del albergue Cañada del Lobo. <b>ACCESOS:</b> Inicio Tramo con vehículos: pistas y carril (zona de las canteras). Fin tramo con vehículos: pistas y carril (zona de las canteras).
<b>NIVEL DE DIFICULTAD: MEDIA - BAJA</b>
<b>CRITERIOS DE DIFICULTAD:</b>
<b>PENDIENTE:</b> Zona con pendientes pronunciadas. <b>TIPO TERRENO/ PAVIMENTO:</b> El recorrido del tramo 2 transcurre por carril compactado. <b>IRREGULARIDADES:</b> Zonas con irregularidades en el terreno. En épocas de lluvia, puede haber problemas de encharcamiento en algunas zonas, al carecer de sistemas de drenaje o cunetas y provocar la aparición de mayores irregularidades y desniveles en el terreno. <b>ANCHO DE PASO:</b> El ancho libre de paso durante el recorrido es superior a 120 cm. <b>SEÑALIZACIÓN:</b> Marcas de continuidad, dirección equivocada, balizas sendero, señales de ubicación y direccionales, murales y paneles informativos inicio y final de etapa. Los paneles no disponen de referencias táctiles o sonoras para personas con discapacidad visual y auditiva. <b>PELIGROSIDAD:</b> Sin peligrosidad.

<b>TRAMO Nº 3: ALBERGUE CAÑADA DEL LOBO – CAMINO DE LAS VIÑAS</b>
<b>LONGITUD TRAMO:</b> 4,12 km.
<b>DESCRIPCIÓN GENERAL:</b> El tramo 3 comienza en el Albergue Cañada del Lobo y finaliza en Atajo Camino Viñas-Atajo Torremolinos, Alhaurín de la Torre. <b>ACCESOS:</b> Inicio Tramo con vehículos: pistas y carril (zona de las canteras). Fin tramo con vehículos: por Camino de las Viñas, Alhaurín de la Torre.
<b>NIVEL DE DIFICULTAD: MEDIA - ALTA</b>
<b>CRITERIOS DE DIFICULTAD:</b>
<b>PENDIENTE:</b> Zona con fuertes pendientes. <b>TIPO TERRENO/ PAVIMENTO:</b> El recorrido del tramo 3 transcurre por senda. <b>IRREGULARIDADES:</b> Zonas con irregularidades en el terreno. En épocas de lluvia, puede haber problemas de encharcamiento en algunas zonas, al carecer de sistemas de drenaje o cunetas y provocar la aparición de mayores irregularidades y desniveles en el terreno. <b>ANCHO DE PASO:</b> El ancho libre de paso durante el recorrido es inferior a 120 cm. <b>SEÑALIZACIÓN:</b> Marcas de continuidad, dirección equivocada, balizas sendero, señales de ubicación y direccionales, murales y paneles informativos inicio y final de etapa. Los paneles no disponen de referencias táctiles o sonoras para personas con discapacidad visual y auditiva. <b>PELIGROSIDAD:</b> Sin zonas de peligrosidad.

<b>TRAMO Nº 4: CAMINO DE LAS VIÑAS – ALHAURÍN DE LA TORRE</b>
<b>LONGITUD TRAMO:</b> 0,8 km.
<b>DESCRIPCIÓN GENERAL:</b> El tramo 4 comienza en Atajo Camino Viñas-Atajo Torremolinos y finaliza en Alhaurín de la Torre, calle Camino de las Viñas. <b>ACCESOS:</b> Inicio Tramo con vehículos: Camino de las Viñas, Alhaurín de la Torre. Fin tramo con vehículos: por carretera A-404,Alhaurín de la Torre.
<b>NIVEL DE DIFICULTAD: BAJA</b>
<b>CRITERIOS DE DIFICULTAD:</b>
<b>PENDIENTE:</b> Zona sin pendiente pronunciada. <b>TIPO TERRENO/ PAVIMENTO:</b> El recorrido del tramo 4 transcurre por carretera asfaltada, sin arcén, y zona por acerado. <b>IRREGULARIDADES:</b> Zonas con escalones aislados. <b>ANCHO DE PASO:</b> El ancho libre de paso durante el recorrido es de 120 cm, salvo en la zona de carretera sin arcén. <b>SEÑALIZACIÓN:</b> Marcas de continuidad, dirección equivocada, balizas sendero, señales de ubicación y direccionales, murales y paneles informativos inicio y final de etapa. Los paneles no disponen de referencias táctiles o sonoras para personas con discapacidad visual y auditiva. <b>PELIGROSIDAD:</b> Tramo por carretera sin arcén, Atajo Camino Viñas-Atajo Torremolinos.
