ETAPA 32: OJÉN - MIJAS

➤ PERFIL ETAPA32: Perfil de altitud e identificación por tramos.

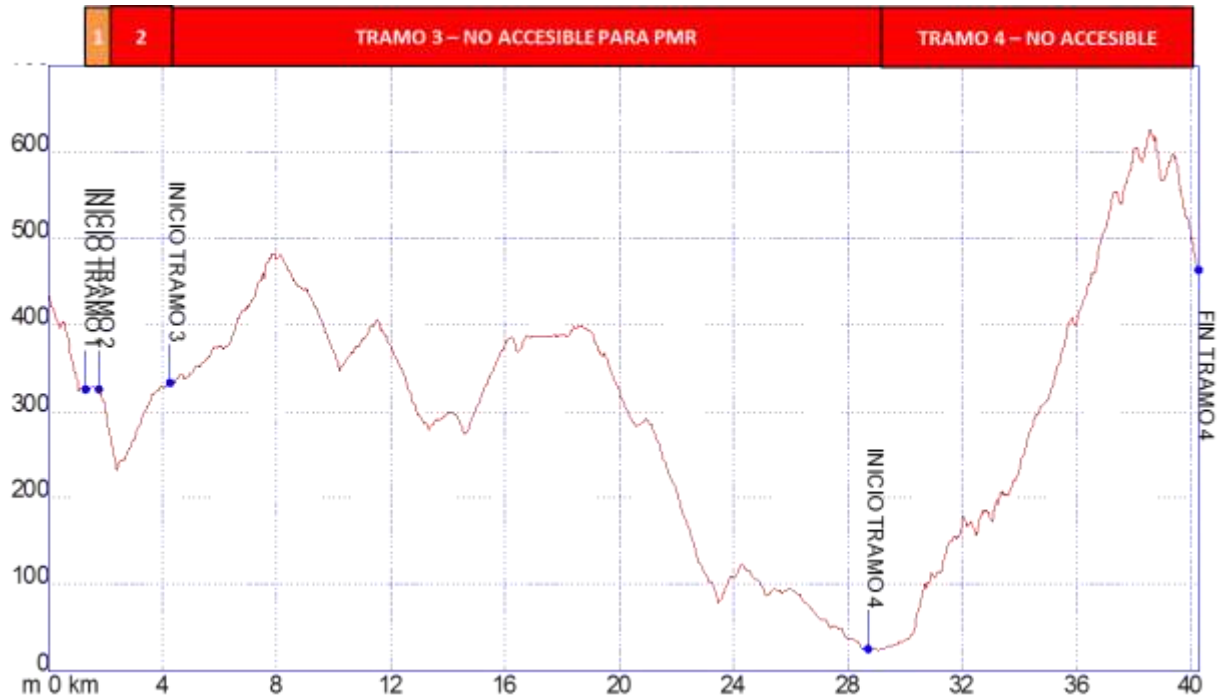
Gráfica 1: Identificación tramos etapa32, nivel de accesibilidad.

Los tramos que se han identificado en la etapa 32 Ojén – Mijas para personas con movilidad reducida son los siguientes:

1. Ojén pueblo – salida oeste Ojén: tramo **Convertible** para PMR
2. Salida Ojén – fin carril hormigonado: tramo **No Accesible** para PMR
3. Carril hormigonado – inicio de senda (Los Areanalaes): tramo **No Accesible** para PMR
4. Inicio de senda / pista forestal – Mijas: tramo **No Accesible** para PMR
