ETAPA 34: BENALMÁDENA – ALHAURÍN DE LA TORRE

Tramo N° 3 Albergue Cañada del Lobo – Camino de las viñas: tramo **No Accesible** para PMR

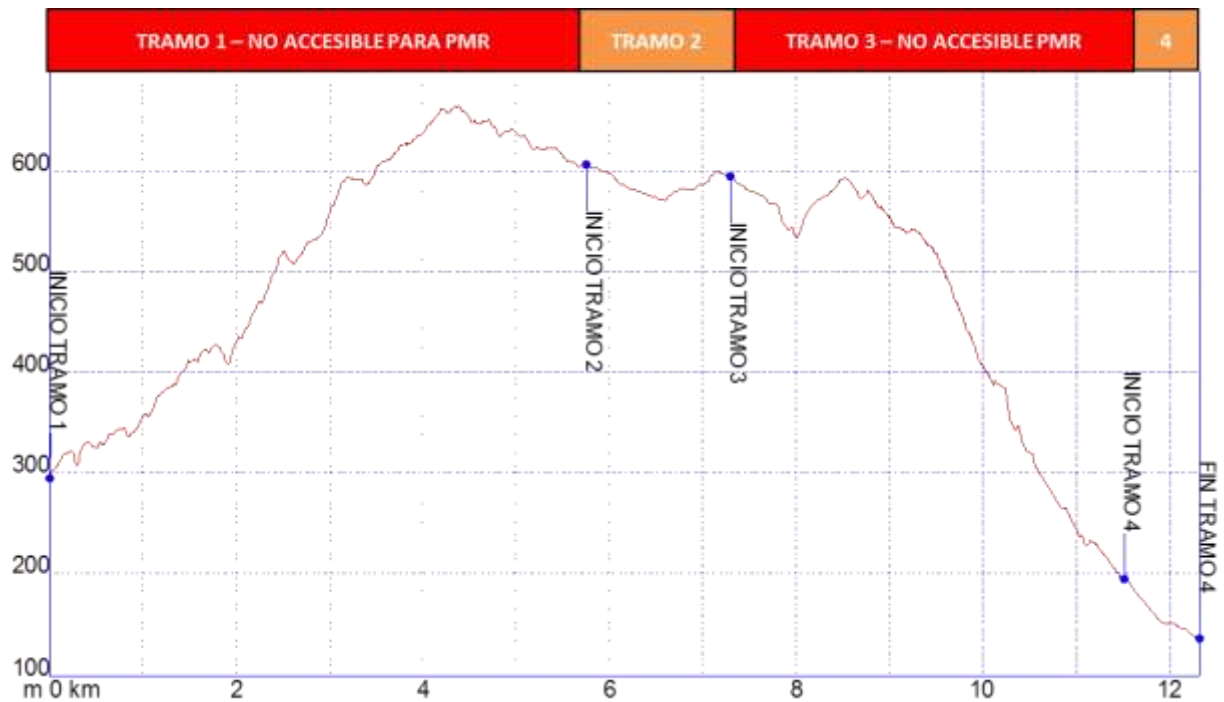
Gráfica 1: Identificación tramos etapa34, nivel de accesibilidad.

➤ **PERFIL ETAPA34: Perfil de altitud e identificación por tramos.**
