ETAPA 2:R. de la Victoria - Vélez Málaga

➤ PERFIL ETAPA 2: Perfil de altitud e identificación por tramos.

➤ **MAPA ETAPA 2: Identificación por Tramos/ nivel de accesibilidad para PMR.**

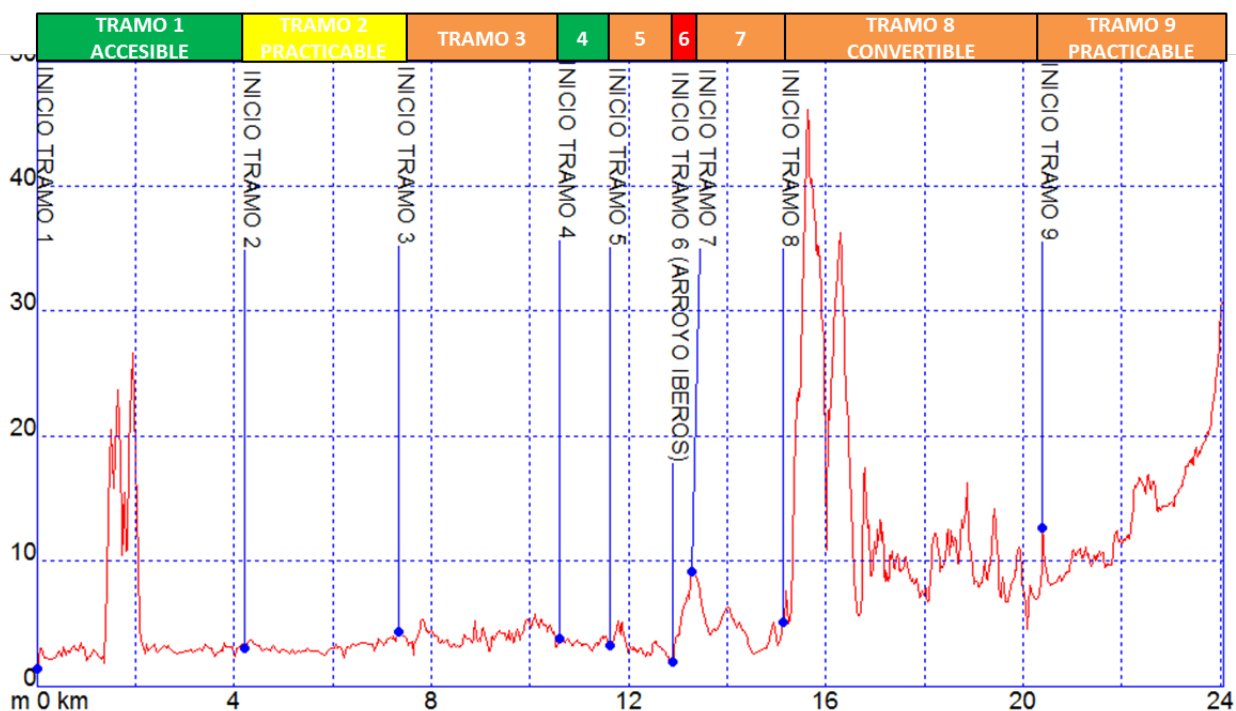
Gráfica I: Identificación tramos etapa 2, nivel de accesibilidad.

Los tramos que se han identificado en la etapa 2 *Rincón de la Victoria-Vélez Málaga* para personas con movilidad reducida son los siguientes:

1. Tramo Nº 1 Arroyo Totalán-Desembocadura Río Granadilla: tramo **accesible** para PMR.
2. Tramo Nº 2 Desembocadura Río Granadilla-Los Rubios: tramo **practicable** para PMR.
3. Tramo Nº 3 Los Rubios-Benjarafe: tramo **convertible** para PMR.
4. Tramo Nº 4 Paseo Marítimo Benjarafe: tramo **Accesible** para PMR.
5. Tramo Nº 5 Benjarafe-Desembocadura Arroyo Íberos: tramo **convertible** para PMR.
6. Tramo Nº 6 Arroyo Íberos: tramo **noaccesible** para PMR.
7. Tramo Nº 7 Arroyo Íberos-Valle Niza: tramo **practicable** para PMR.
8. Tramo Nº 8 Valle Niza-Calle Azalea: tramo **convertible** para PMR.
9. Tramo Nº 9 Calle Azalea-Vélez Málaga: tramo **practicable** para PMR
