ETAPA 11: ALFARNATE- VILLANUEVA DEL ROSARIO

Tramo N°3 Hondonero Alto - Villanueva del Rosario: tramo **convertible** para PMR.

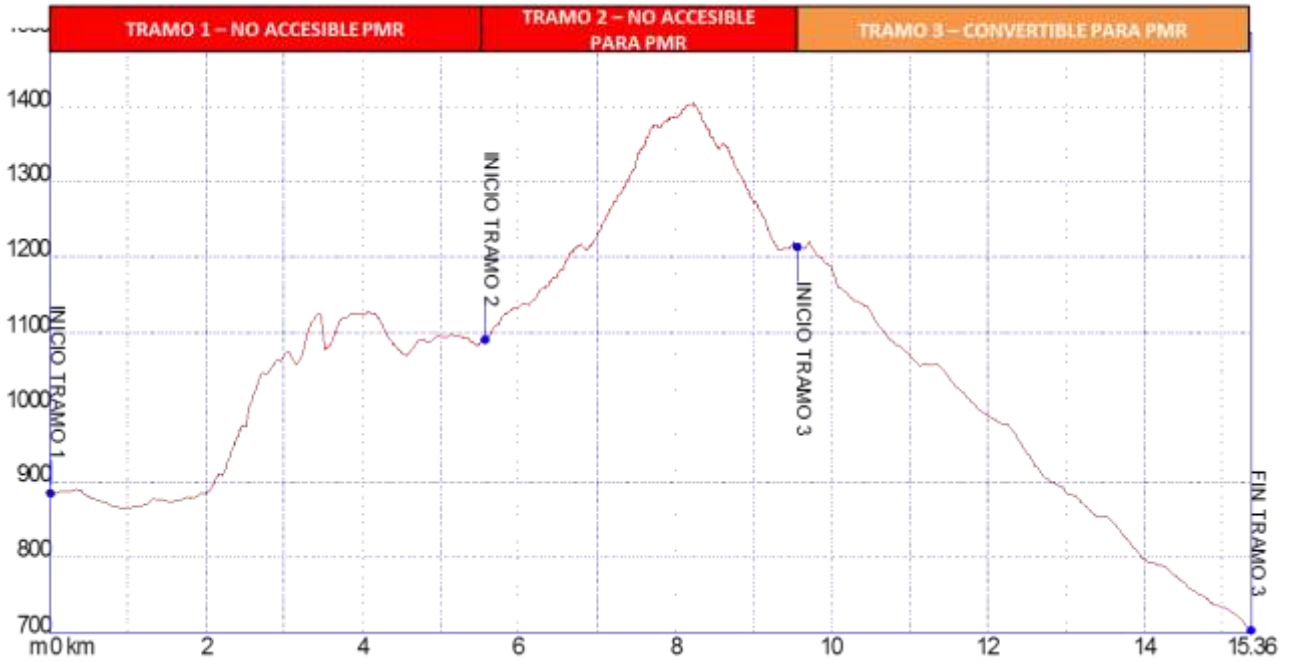
Gráfica I: Identificación tramos etapa11, nivel de accesibilidad.

➤ **PERFIL ETAPA11: Perfil de altitud e identificación por tramos.**
