ETAPA 29: CASARES - ESTEPONA

➤ PERFIL ETAPA29: Perfil de altitud e identificación por tramos.

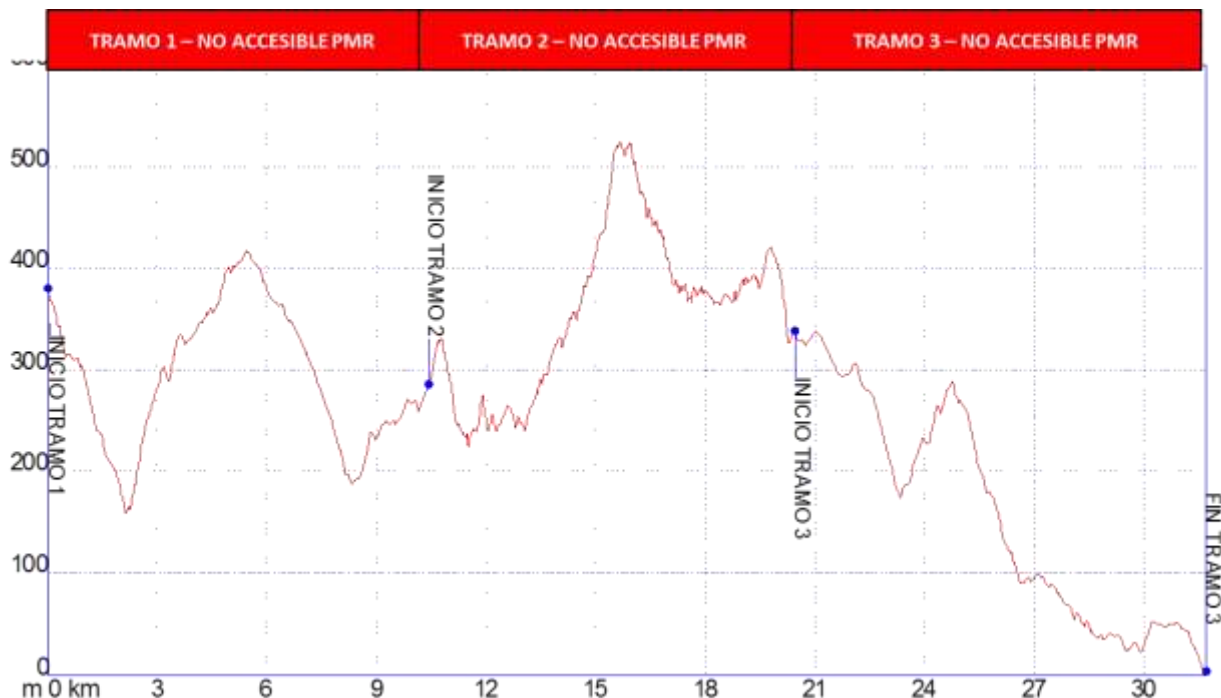
Gráfica 1: Identificación tramos etapa29, nivel de accesibilidad.

Los tramos que se han identificado en la etapa 29 Casares – Estepona para personas con movilidad reducida son los siguientes:

1. Casares – Casa del Teniente: tramo **No Accesible** para PMR.
2. Casa del Teniente – Carretera MA-557 (km 6): tramo **No Accesible** para PMR.
3. Carretera MA-557 (km 6) – Paseo Marítimo Estepona: tramo **No Accesible** para PMR.

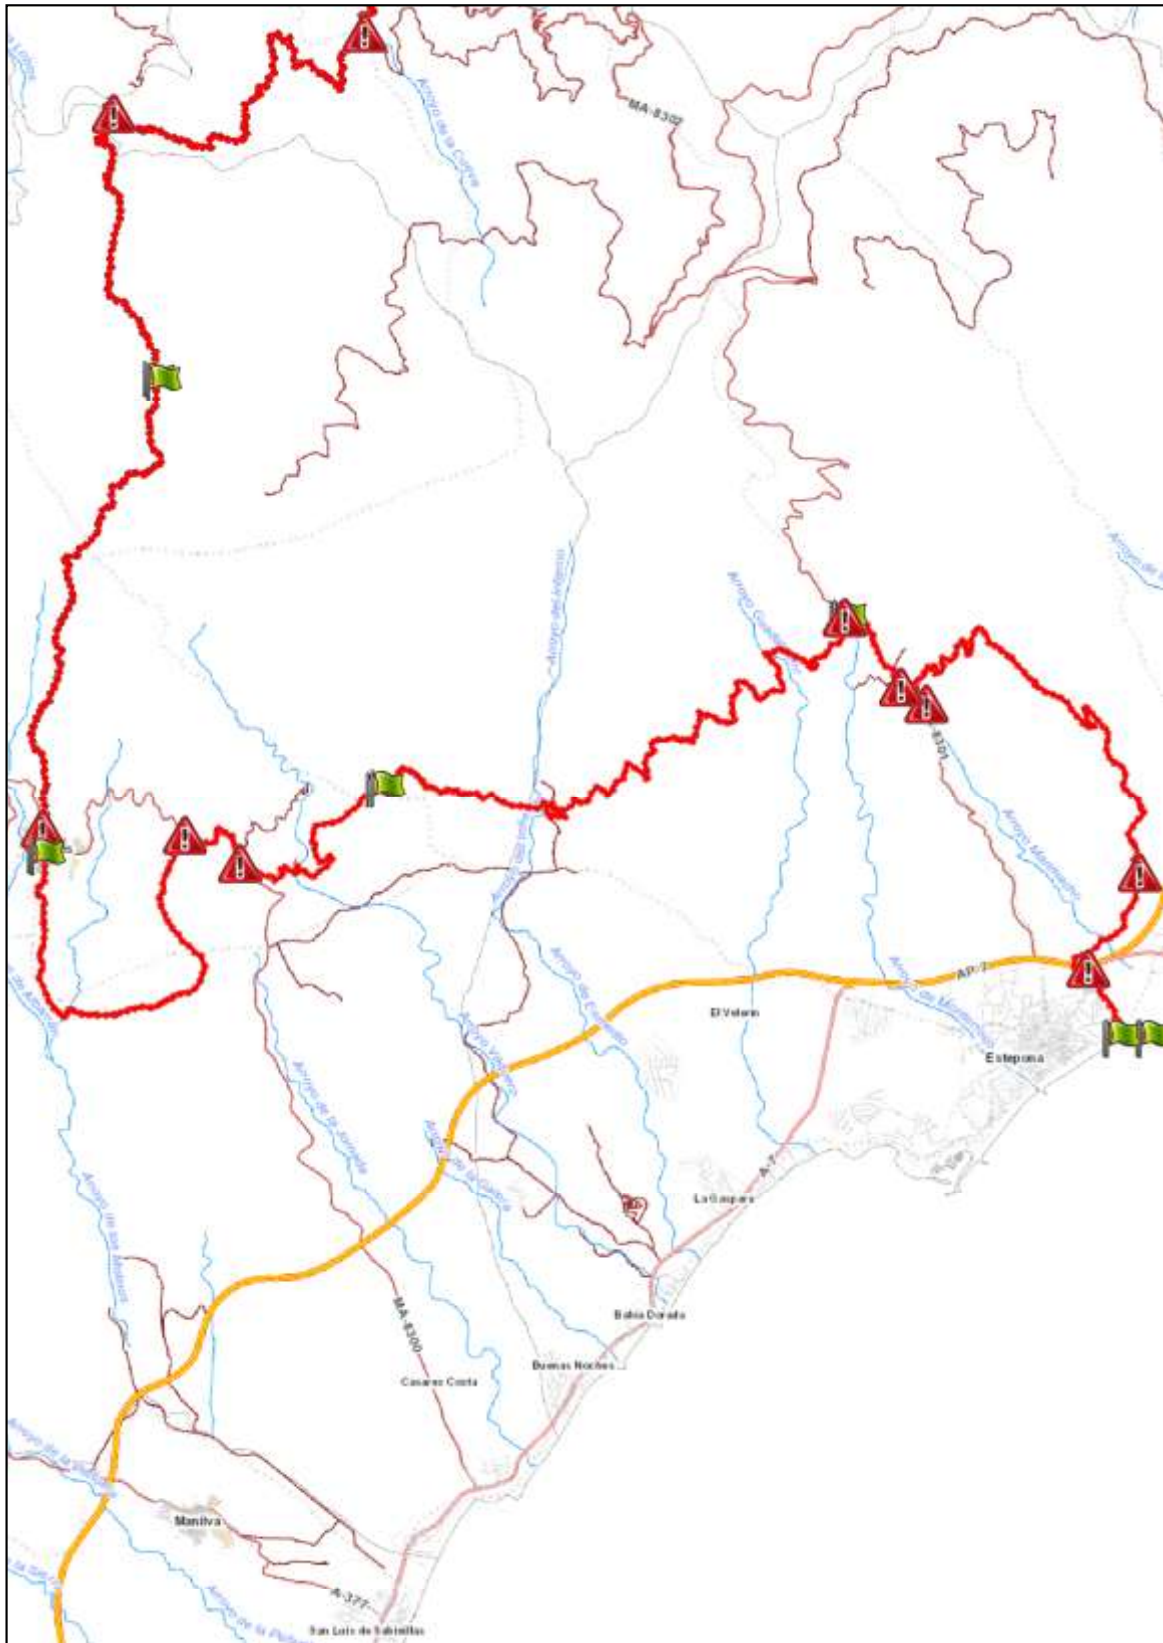
➤ MAPA ETAPA 29: Identificación por Tramos/ nivel de accesibilidad para PMR.
