ETAPA 19: CAMPILLOS – CAMPILLOS (EMBALSES DEL GUADALHORCE)

Tramo N° 3 Pinar de Montero – Cortijo Rebolo: tramo **No Accesible** para PMR

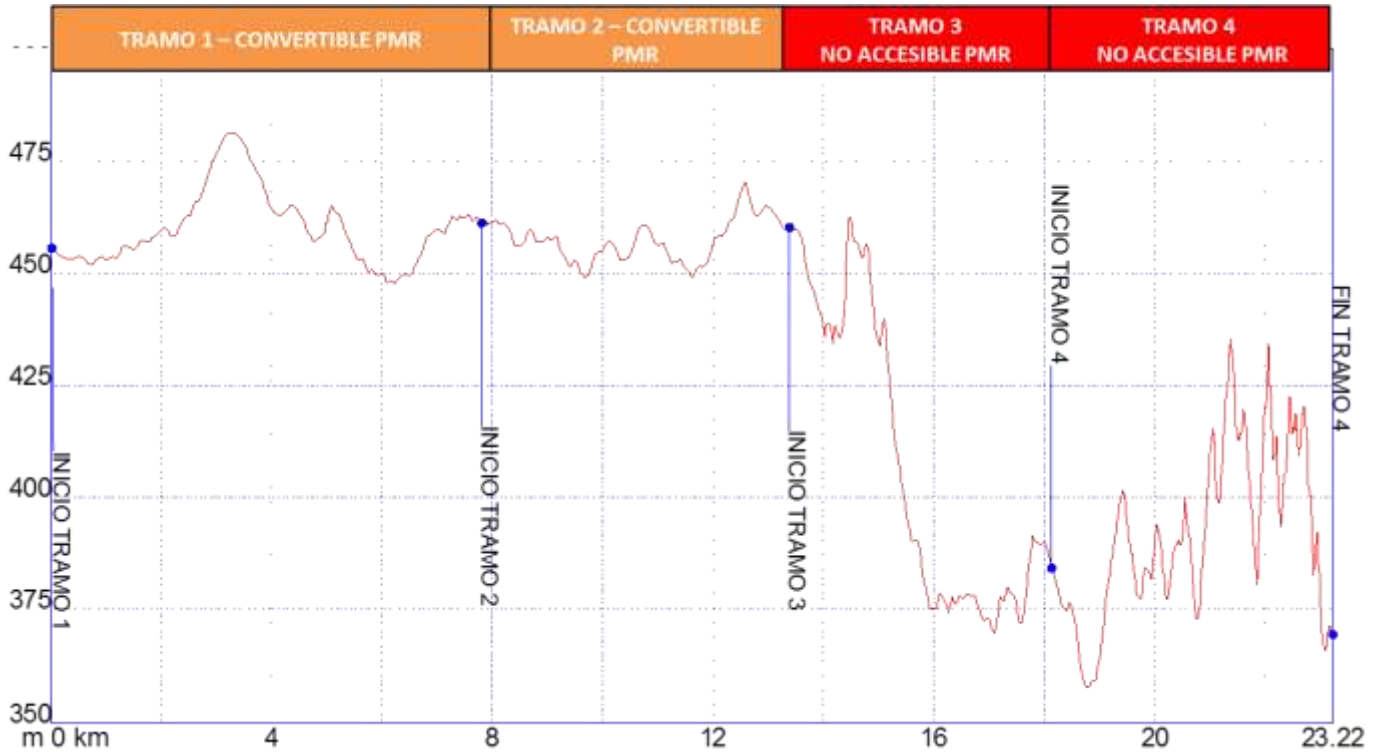
Gráfica 1: Identificación tramos etapa19, nivel de accesibilidad.

➤ **PERFIL ETAPA19: Perfil de altitud e identificación por tramos.**

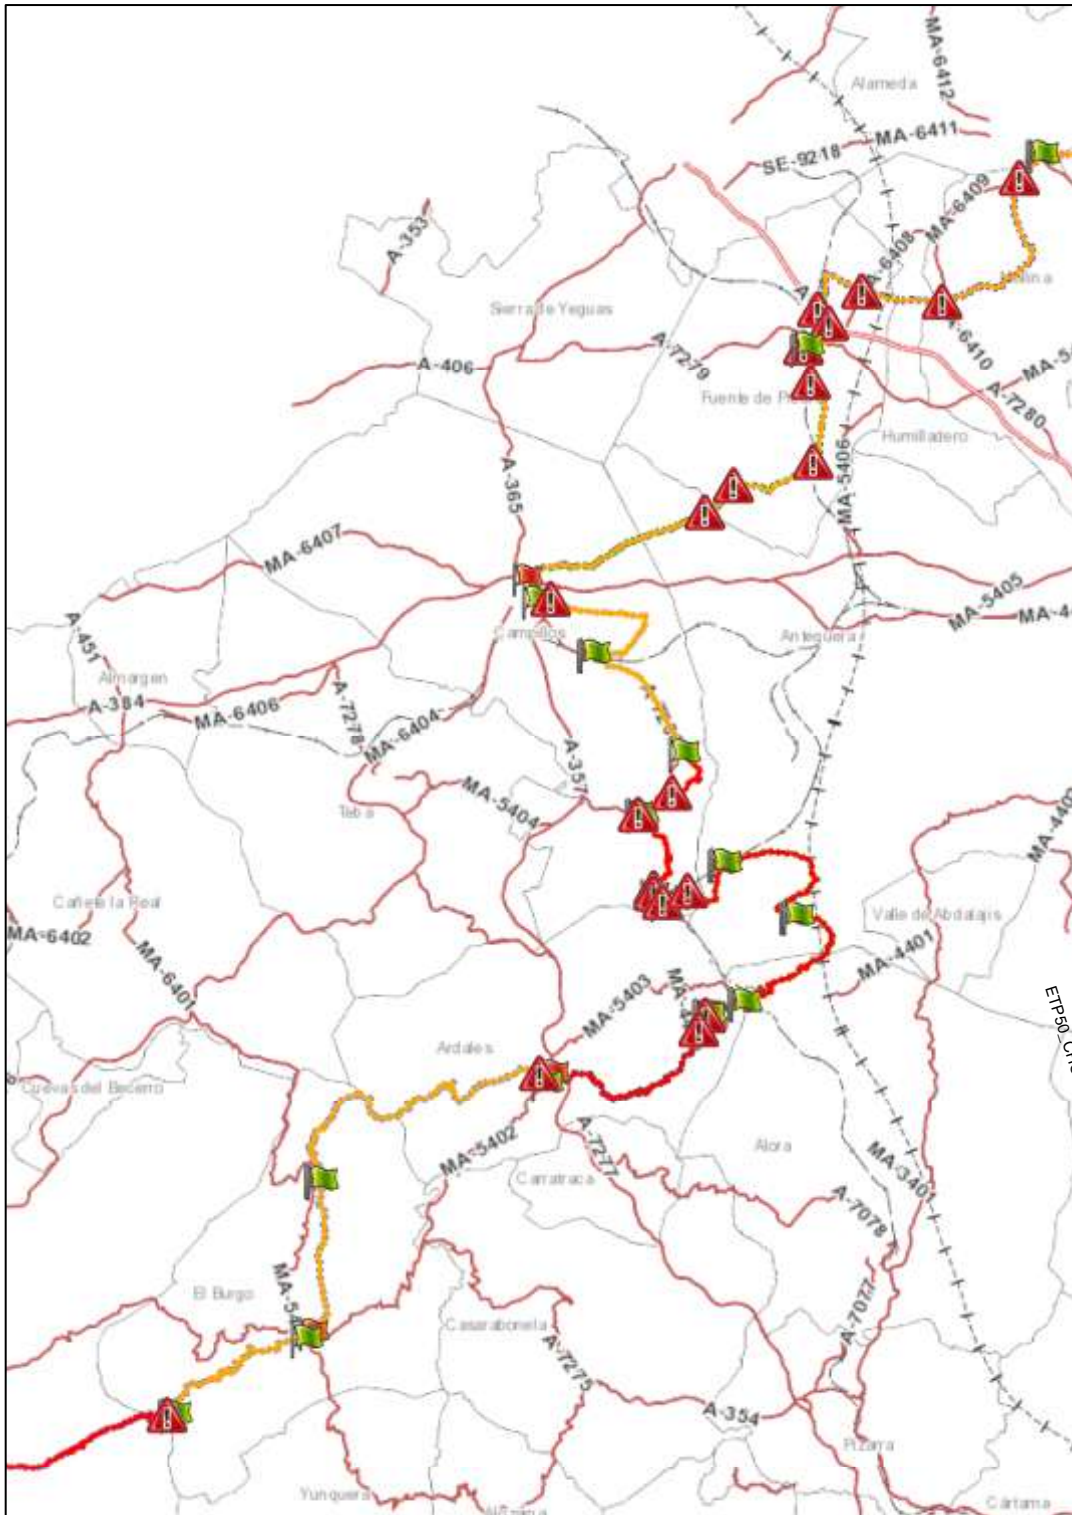
➤ MAPA ETAPA 19: Identificación por Tramos/ nivel de accesibilidad para PMR.
