ETAPA 30: ESTEPONA – MARBELLA

➤ PERFIL ETAPA30: Perfil de altitud e identificación por tramos.

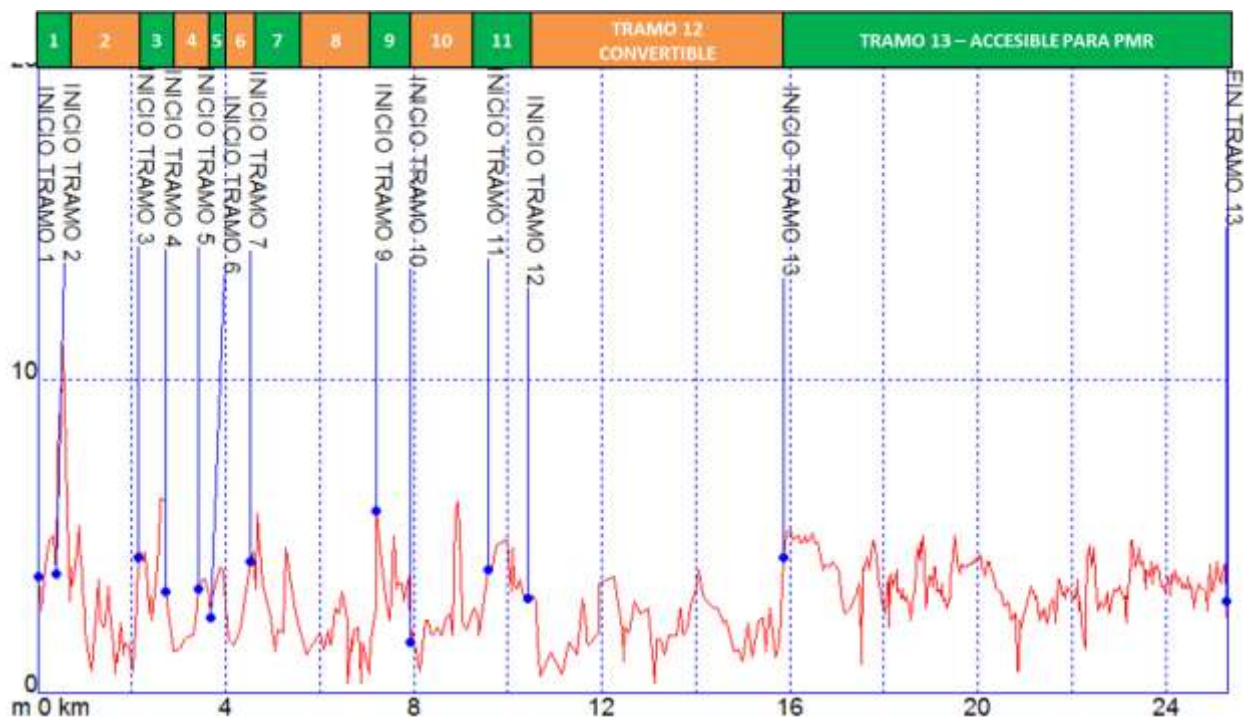
Gráfica I: Identificación tramos etapa30, nivel de accesibilidad.

Los tramos que se han identificado en la etapa 30 Estepona - Marbella para personas con movilidad reducida son los siguientes:

1. Paseo marítimo Avd. del litoral: tramo **Accesible** para PMR.
2. Paseo marítimo Avd. del litoral – Urb. Alcazaba Beach: tramo **Convertible** para PMR.

3. Urb. Alcazaba Beach – C/ Índico: tramo **Accesible** para PMR.
4. C/ Índico – Desembocadura Río del Padrón: tramo **Convertible** para PMR.
5. Desembocadura Río del Padrón – Laguna Beach: tramo **Accesible** para PMR.

6. Laguna Beach – Urb. Dominion Beach: tramo **Convertible** para PMR.
7. Urb. Dominion Beach: tramo **Accesible** para PMR.
8. Urb. Dominion Beach – Urb. Las Dunas Park: tramo **Convertible** para PMR.

9. Urb. Las Dunas Park – Urb. Playa Guadalmanza: tramo **Accesible** para PMR.
10. Urb. Playa Guadalmanza – Urb. Villas de Costalita: tramo **Convertible** para PMR.

11. Urb. Villas de Costalita – C/ de la Proa: tramo **Accesible** para PMR.
12. C/ de la Proa – Urb. Linda Vista playa: tramo **Convertible** para PMR.
13. Urb. Linda Vista playa – Arroyo Guadalpin: tramo **Accesible** para PMR.
