ETAPA 20: CAMPILLOS (EMBALSES DEL GUADALHORCE) – ÁLORA (ESTACIÓN DE EL CHORRO)

Tramo N° 1 Embalses del Guadalhorce – Falda Tajo de los Cabritos: tramo **No Accesible** para PMR

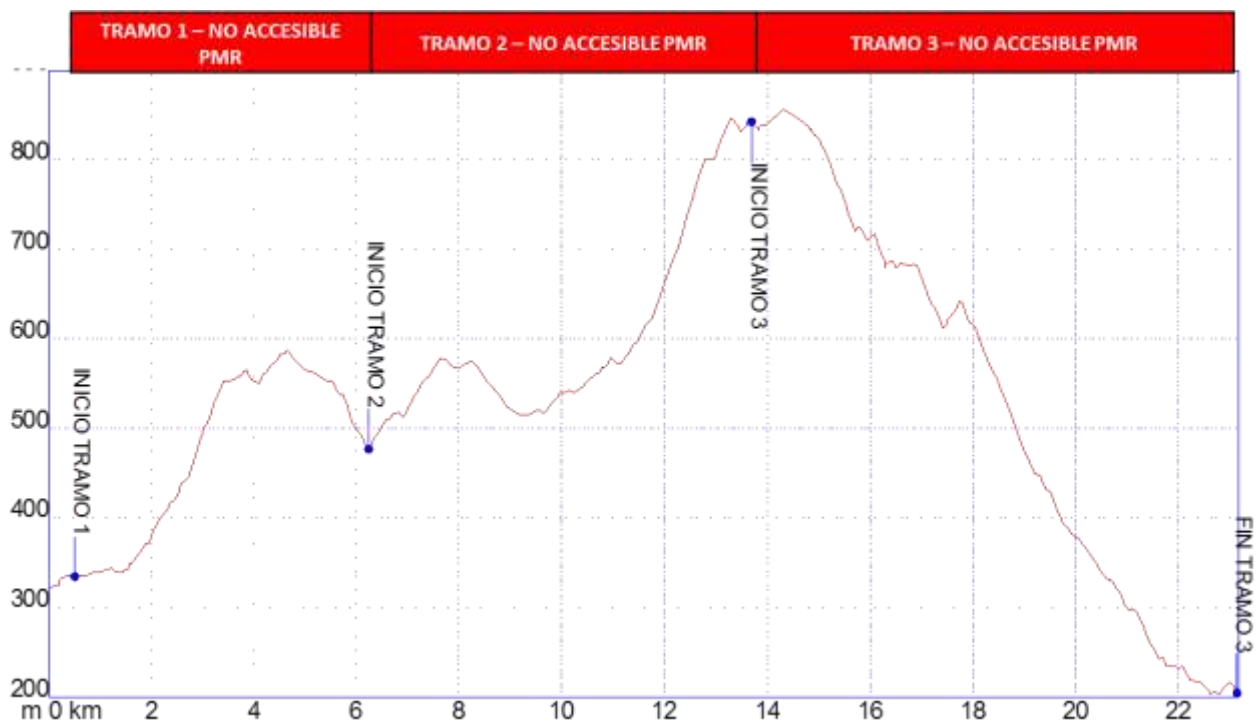
- **PERFIL ETAPA20: Perfil de altitud e identificación por tramos.**

Gráfica 1: Identificación tramos etapa20, nivel de accesibilidad.

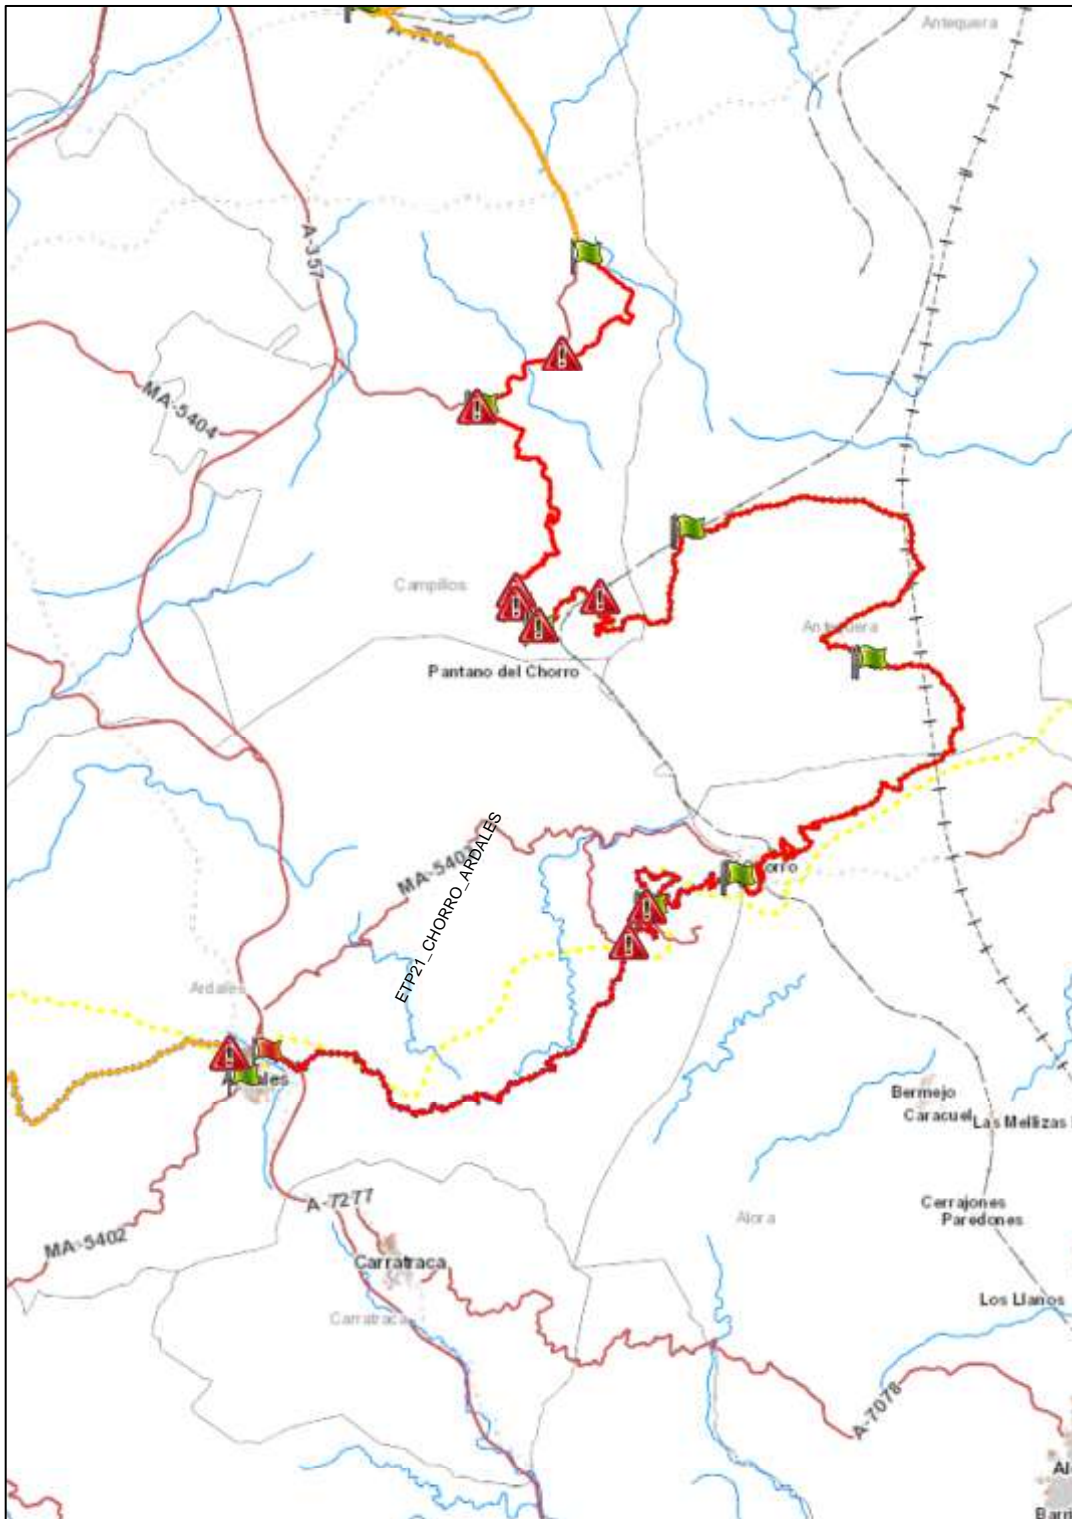
➤ MAPA ETAPA 20: Identificación por Tramos/ nivel de accesibilidad para PMR.
